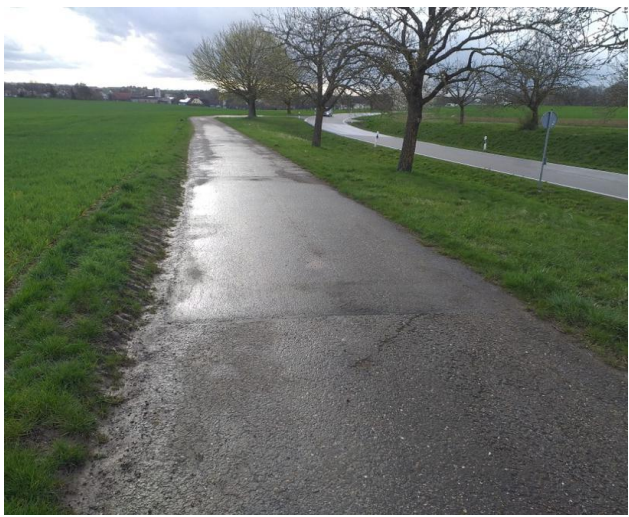
| Nr.: 2 | | Kupferzell | Randmarkierung | |
|---|---|---|---|---|
| Radinfrastruktur mangelhaft<br>Fehlende Sicherheit bei Dämmerung und Nacht. | | | | |

| Nr.: 2 | | Kupferzell | Randmarkierung | |
|---|---|---|---|---|
| Randmarkierung herstellen (gestrichelt)<br>Für Radverkehr freigeben | | | | |
| Durch die fehlende Freigabe für den Radverkehr werden Radfahrende in der Wegenutzung verunsichert. Eine regelkonforme StVO-Beschilderung führt zu weniger Konflikten zwischen den unterschiedlichen Verkehrsteilnehmern und führt im Allgemeinen zu einer höheren Regelakzeptanz.<br>Die Freigabe für den Radverkehr ist kurzfristig umzusetzen. | | | | |

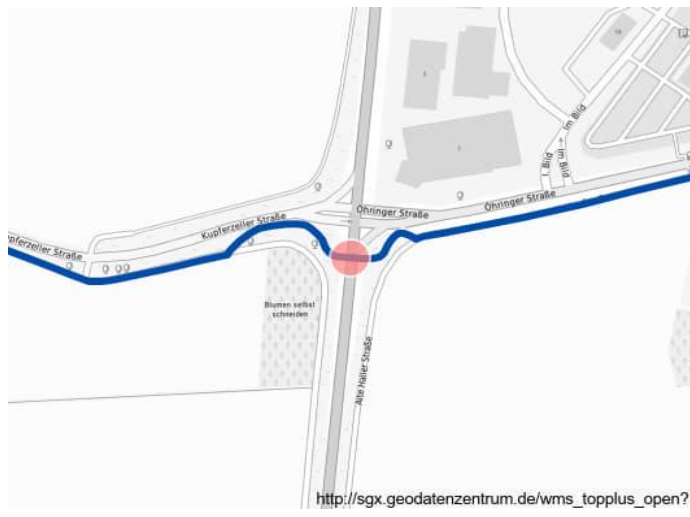
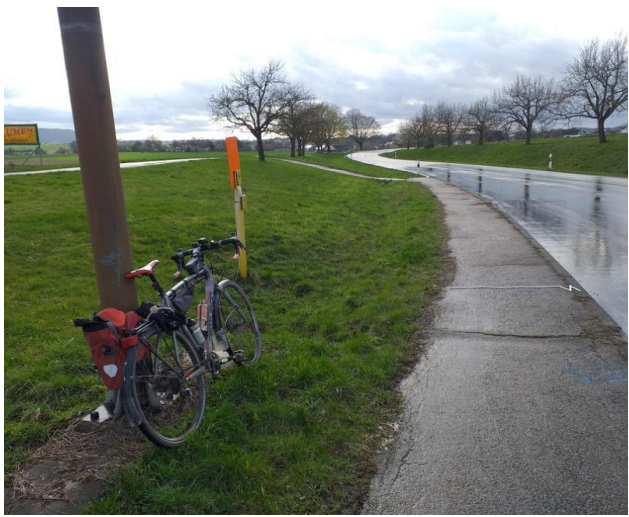
| Knotendetails | | Unterführung mit Mangel, Zuwegung untermaßig | |
| Der Streckenabschnitt ist nicht für den Radverkehr freigegeben | | | |
| Aufgrund der eingeschränkten Sichtbeziehungen und der zu geringe Breiten (zum Teil ohne Sicherheitstrennstreifen zur Fahrbahn), kann es besonders in Kurvenbereichen zu Konflikten im Begegnungsfall und mit Fußgängern kommen. | | | |

| Knotenpunkt baulich umgestalten | | | |
| Es gibt seitens des Straßenbauamtes bereits eine Fuß- und Radverkehrsplanung am Knotenpunkt. | | | |

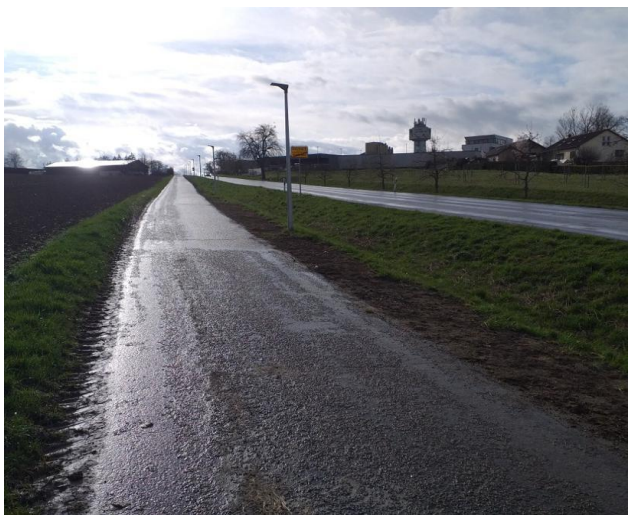
| Nr.: 4 | Kupferzell | StVO-Beschilderung | |
|---|---|---|---|
| Beschilderungsmangel<br>Es fehlt eine StVO konforme Beschilderung. | | | |

| Nr.: 4 | Kupferzell | StVO-Beschilderung | |
|---|---|---|---|
| Für Radverkehr und S-Pedelecs freigeben | | | |
| Durch die fehlende Freigabe für den Radverkehr werden Radfahrende in der Wegenutzung verunsichert. Eine regelkonforme StVO-Beschilderung führt zu weniger Konflikten zwischen den unterschiedlichen Verkehrsteilnehmern und führt im Allgemeinen zu einer höheren Regelakzeptanz. | | | |

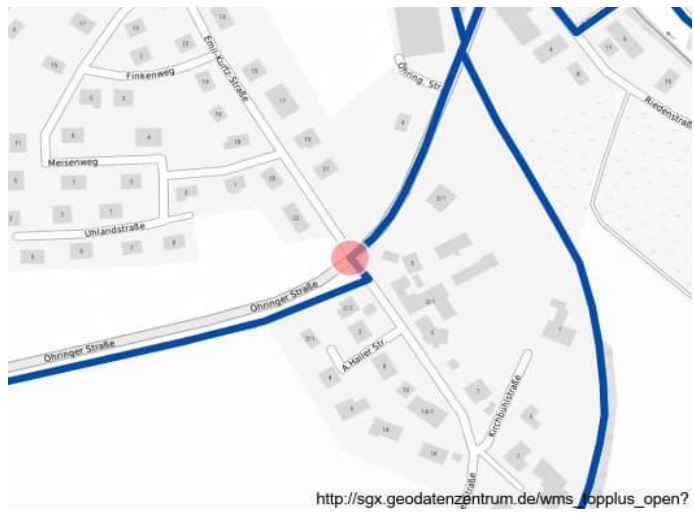
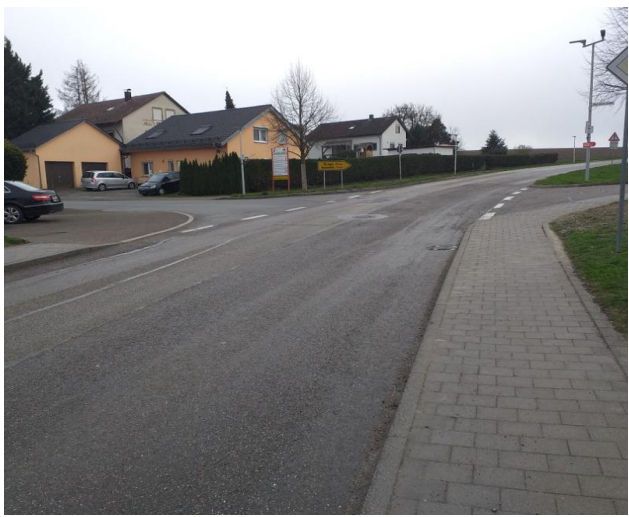
| Beschreibung | | Nicht-abknickende Vorfahrt - Radverkehr ist nicht berücksichtigt | |
| Es gibt keine gesicherte Quermöglichkeit für den Radverkehr. | | | |

| Querungshilfe anlegen | | | |

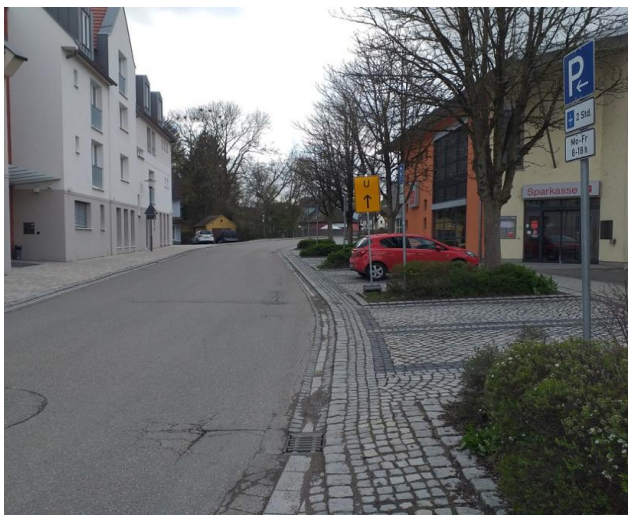
| Nr.: 6 | | Kupferzell | | Markierung | | |
|---|---|---|---|---|---|---|
| Es ist keine Infrastruktur für den Radverkehr vorhanden und der Radverkehr wird im Mischverkehr auf der Fahrbahn geführt. | | | | | | |

| Nr.: 6 | | Kupferzell | | Markierung | | |
|---|---|---|---|---|---|---|
| Piktogrammreihe markieren (beidseitig) | | | | | | |

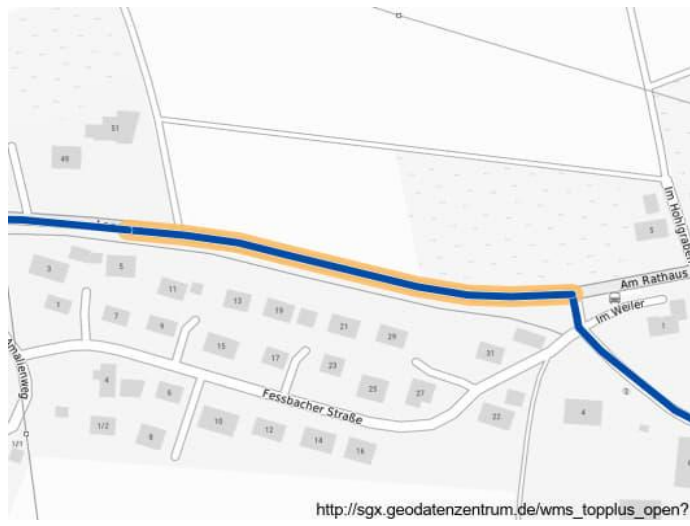
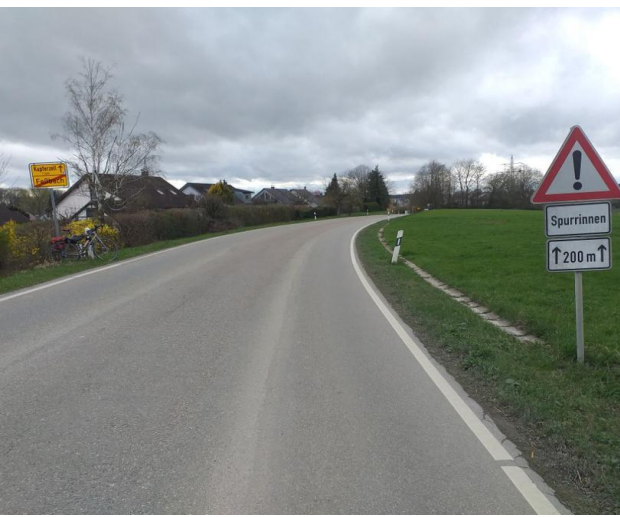
Belagsart /-mangel      Asphalt (abschnittsweise auftretende Schäden)

**Defizitanalyse**  
 Radinfrastruktur fehlt - Netzlücke  
 Es ist keine Infrastruktur für den Radverkehr vorhanden und der Radverkehr wird im Mischverkehr auf der Fahrbahn geführt.

**Maßnahmenvorschlag**  
 Schutzstreifen und Piktogrammreihe markieren

**Musterlösung**      Musterblätter: Basis 5

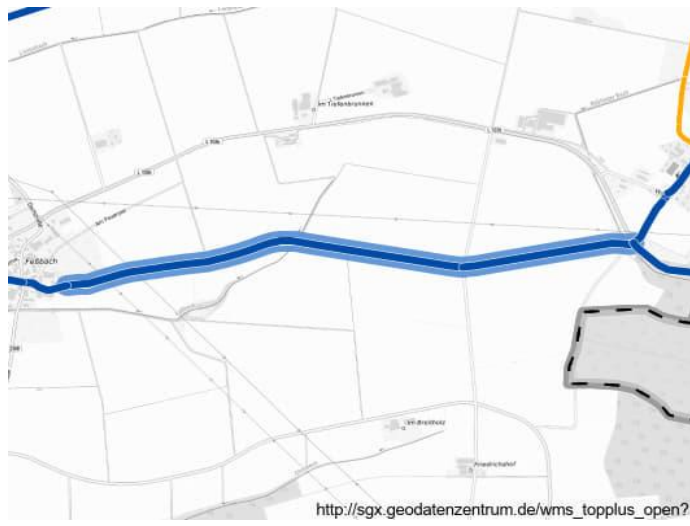
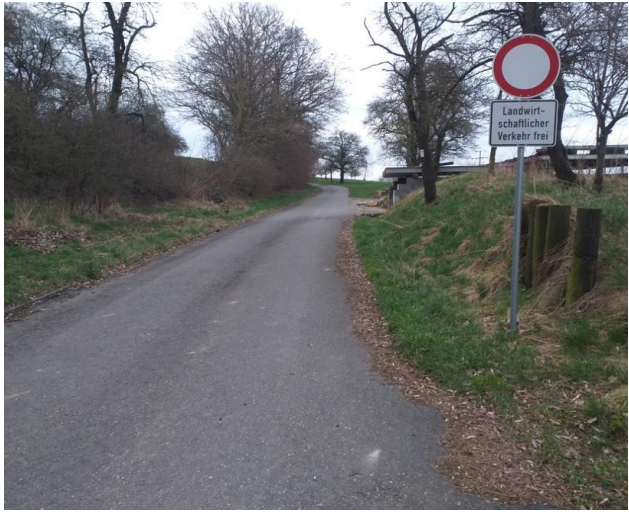
| Nr.: 10 | Kupferzell | StVO-Beschilderung | |
|---|---|---|---|
| Beschilderungsmangel<br>Der Streckenabschnitt ist nicht für den Radverkehr freigegeben. | | | |

| Nr.: 10 | Kupferzell | StVO-Beschilderung | |
|---|---|---|---|
| Für Radverkehr und S-Pedelecs freigeben | | | |

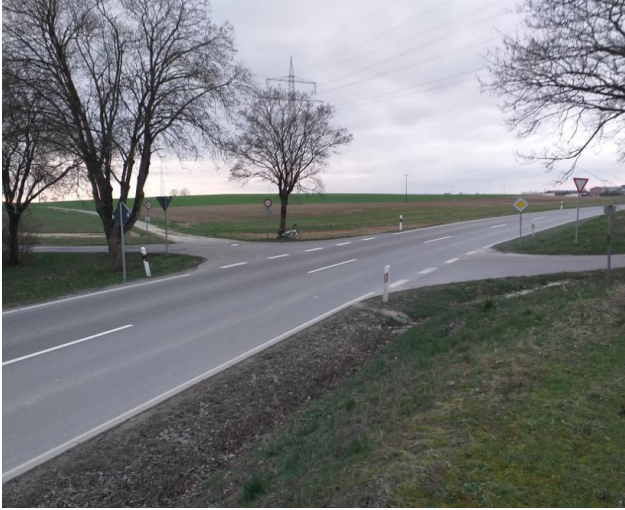
| <b>Knotendaten im Bestand</b><br>Knotenart      Knoten mit vorfahrtsregelnden Verkehrszeichen<br>Beschreibung      Nicht-abknickende Vorfahrt - Radverkehr ist mangelhaft berücksichtigt<br>Knotendetails      - | | |
| <b>Defizitanalyse</b><br>Gefahrenstelle | | |

| <b>Maßnahmenvorschlag</b><br>Geschwindigkeitsreduzierung prüfen | | |

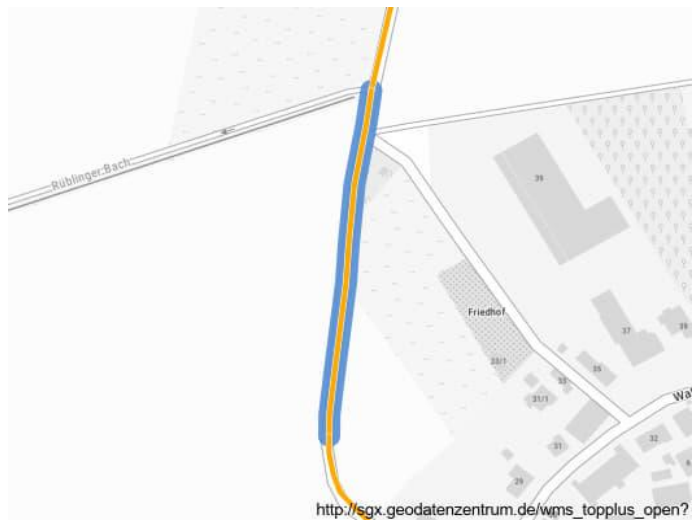
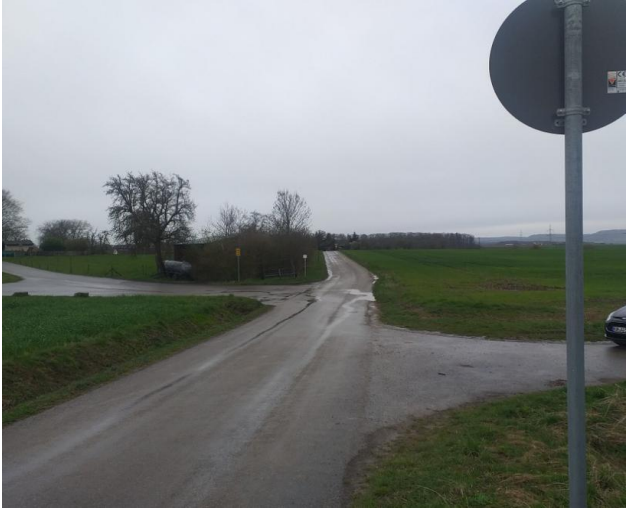
| Nr.: 14 | Kupferzell | StVO-Beschilderung | |
|---|---|---|---|
| Radinfrastruktur fehlt - Netzlücke | | | |
| Es ist keine Infrastruktur für den Radverkehr vorhanden und der Radverkehr wird im Mischverkehr auf der Fahrbahn geführt. | | | |

| Nr.: 14 | Kupferzell | StVO-Beschilderung | |
|---|---|---|---|
| Geschwindigkeitsreduzierung prüfen | | | |

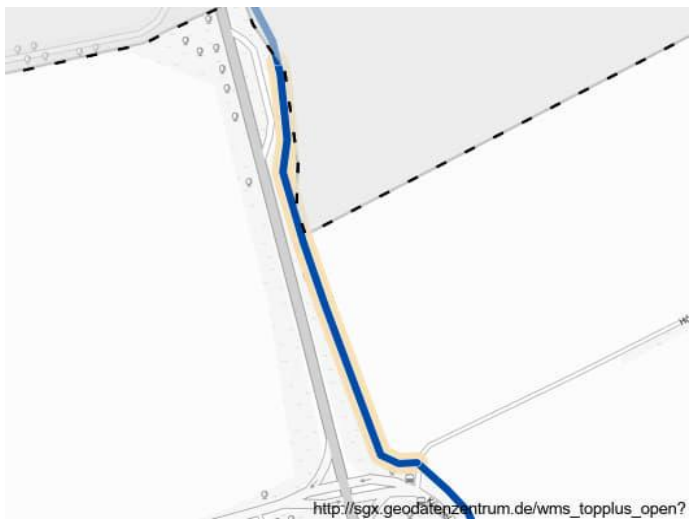
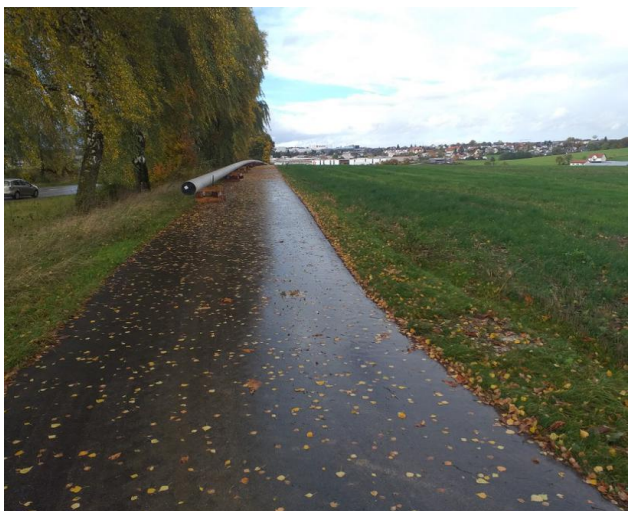
Belagsart /-mangel      Asphalt (abschnittsweise auftretende Schäden)

**Defizitanalyse**  
 Radinfrastruktur mangelhaft  
 Fehlende Sicherheit bei Dämmerung und Nacht.  
 Der Streckenabschnitt ist nicht für den Radverkehr freigegeben.

**Maßnahmenvorschlag**  
 Randmarkierung herstellen (gestrichelt)  
 Für Radverkehr und S-Pedelecs freigeben

**Musterlösung**      Musterblatt: Basis 8a-4; Seite: 2.2-4

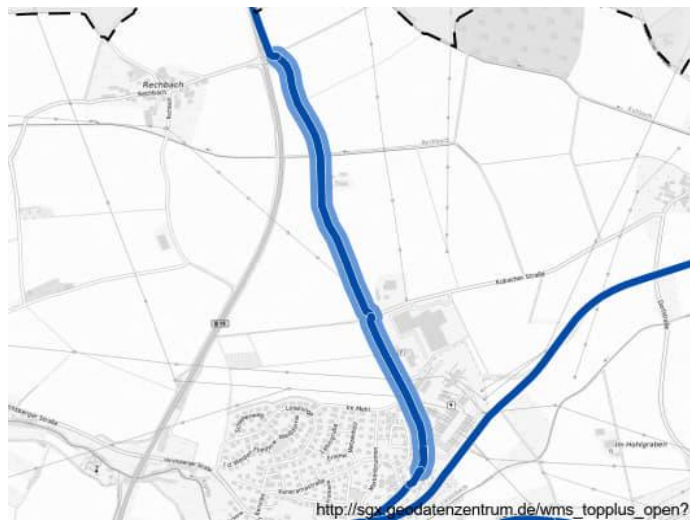
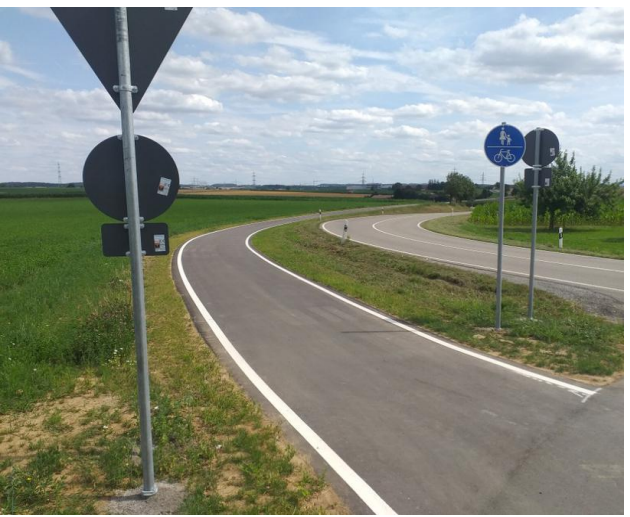
**Defizitanalyse**  
 Beschilderungsmangel  
 Der Streckenabschnitt ist nicht für S-Pedelecs freigegeben.

**Maßnahmenvorschlag**  
 Für S-Pedelecs freigeben

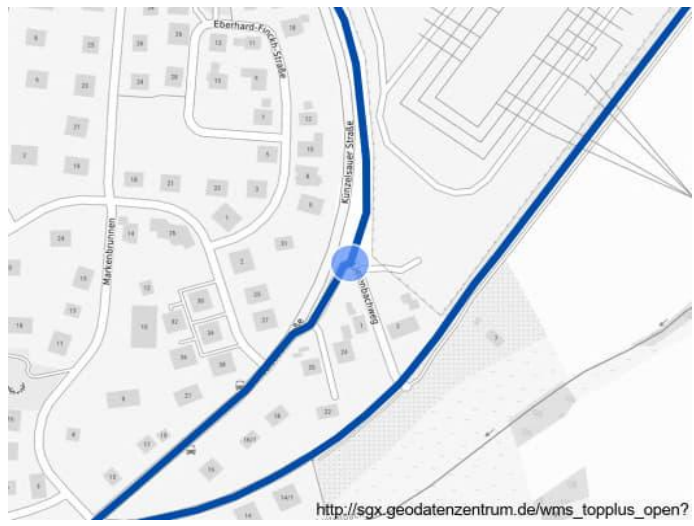
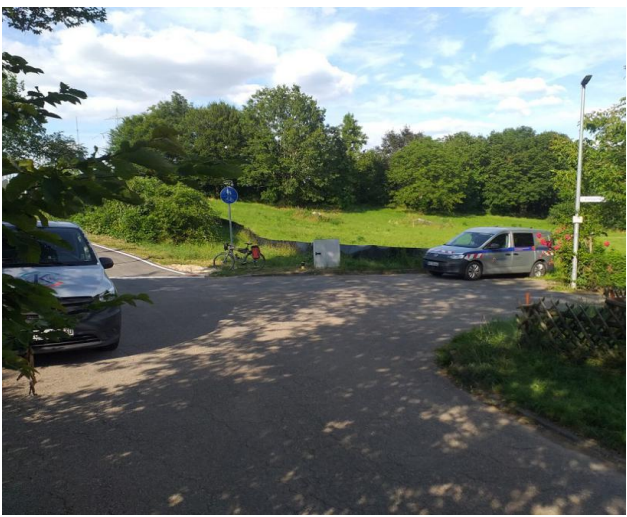
| <b>Knotendaten im Bestand</b><br>Knotenart      Sonstiger Knoten<br>Beschreibung<br>Knotendetails      - | | |
| <b>Defizitanalyse</b><br>Gefahrenstelle<br>Konfliktstelle zwischen Kfz- und Radverkehr | | |

| <b>Maßnahmenvorschlag</b><br>Sonstige StVO-Beschilderung | | |

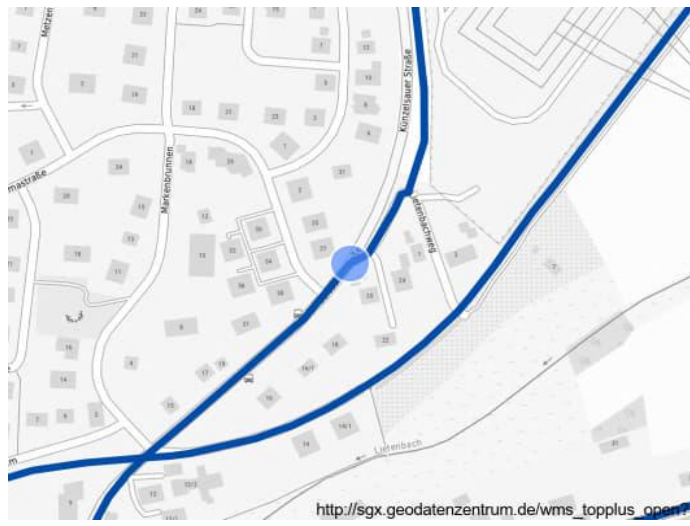
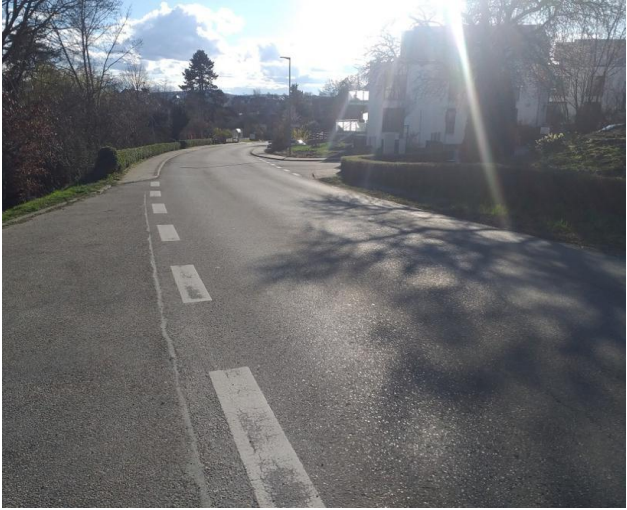
| <b>Knotendaten im Bestand</b><br>Knotenart      Knoten mit vorfahrtsregelnden Verkehrszeichen<br>Beschreibung      Nicht-abknickende Vorfahrt - Radverkehr ist mangelhaft berücksichtigt<br>Knotendetails      - | | |
| <b>Defizitanalyse</b><br>Gefahrenstelle<br>Konfliktstelle zwischen Kfz- und Radverkehr | | |

| <b>Maßnahmenvorschlag</b><br>Sonstige StVO-Beschilderung | | |

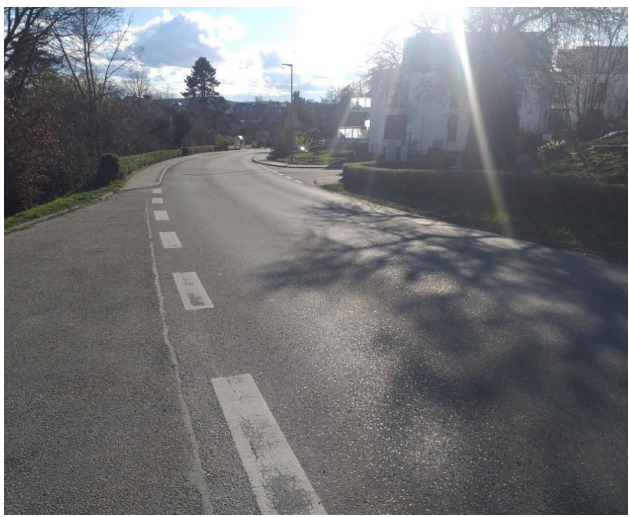
**Defizitanalyse**  
 Radinfrastruktur fehlt - Netzlücke  
 Es ist keine Infrastruktur für den Radverkehr vorhanden und der Radverkehr wird im Mischverkehr auf der Fahrbahn geführt.

**Maßnahmenvorschlag**  
 Schutzstreifen und Piktogrammreihe markieren

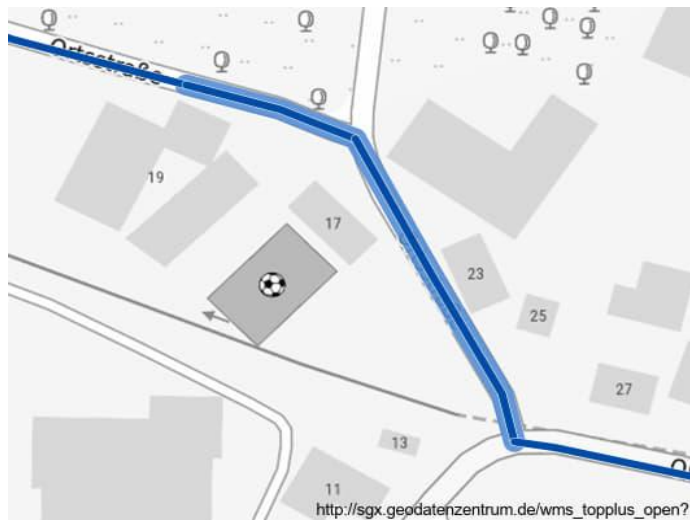
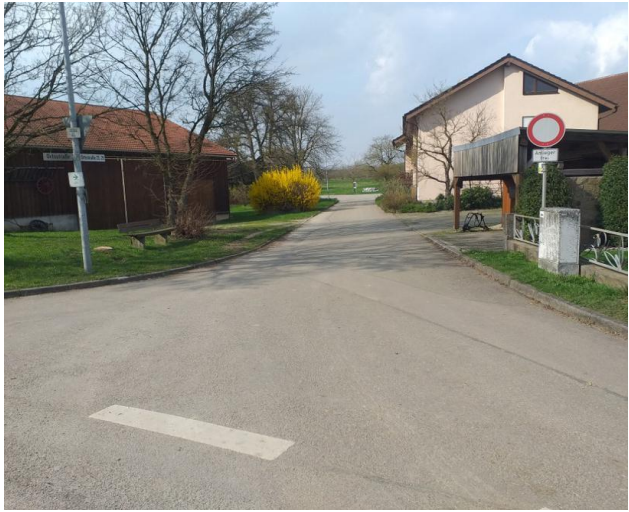
| Nr.: 25 | Kupferzell | StVO-Beschilderung | |
|---|---|---|---|
| Beschilderungsmangel<br>Der Streckenabschnitt ist nicht für den Radverkehr freigegeben. | | | |

| Nr.: 25 | Kupferzell | StVO-Beschilderung | |
|---|---|---|---|
| Für Radverkehr und S-Pedelecs freigeben | | | |

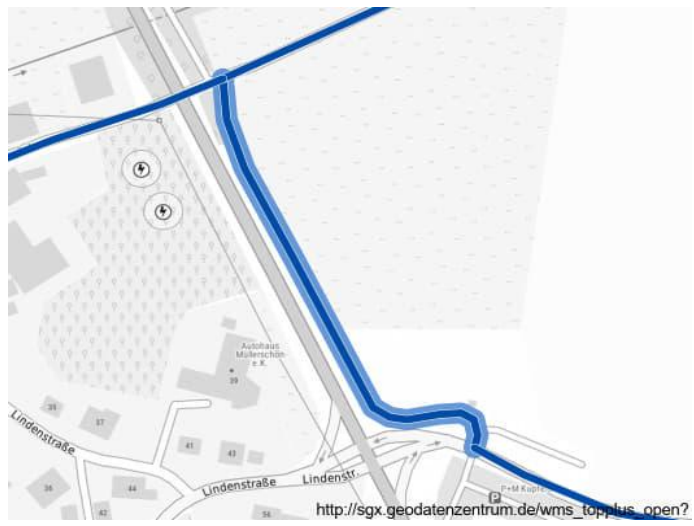
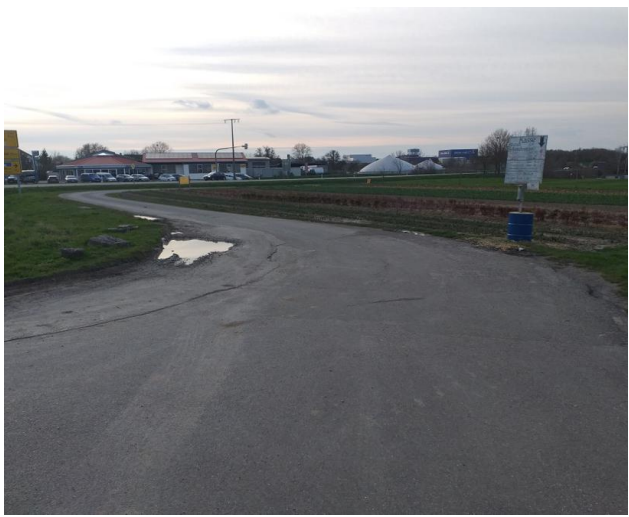
| Nr.: 29 | Kupferzell | StVO-Beschilderung | |
|---|---|---|---|
| Gefahrenstelle | | | |

| Nr.: 29 | Kupferzell | StVO-Beschilderung | |
|---|---|---|---|
| Strecke für Kfz-Verkehr sperren | | | |

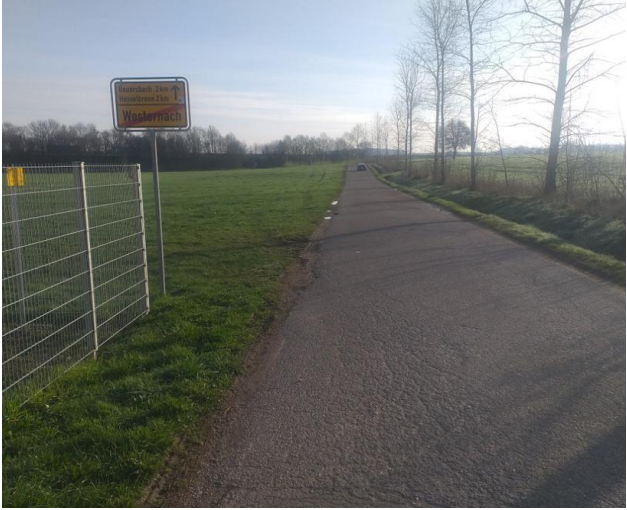
**Defizitanalyse**  
 Belagsmangel  
 Der vorhandene Belag weist abschnittsweise Schäden auf und es ist keine Infrastruktur für den Radverkehr vorhanden.

**Maßnahmenvorschlag**  
 Belag abschnittsweise erneuern (Straßenetat)  
 Geschwindigkeitsreduzierung prüfen

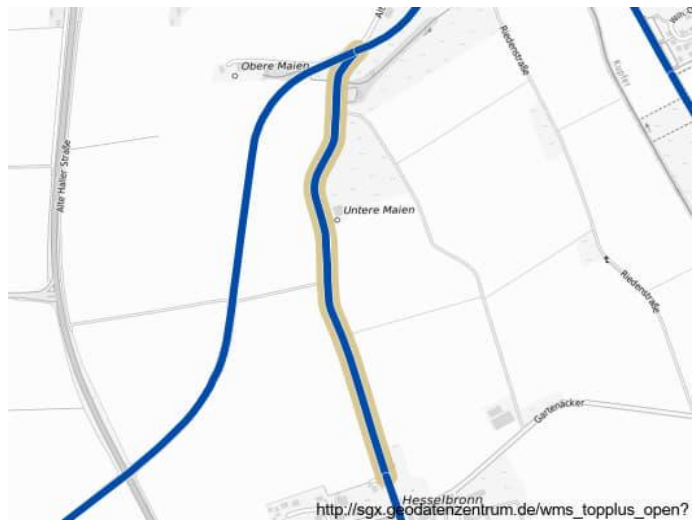
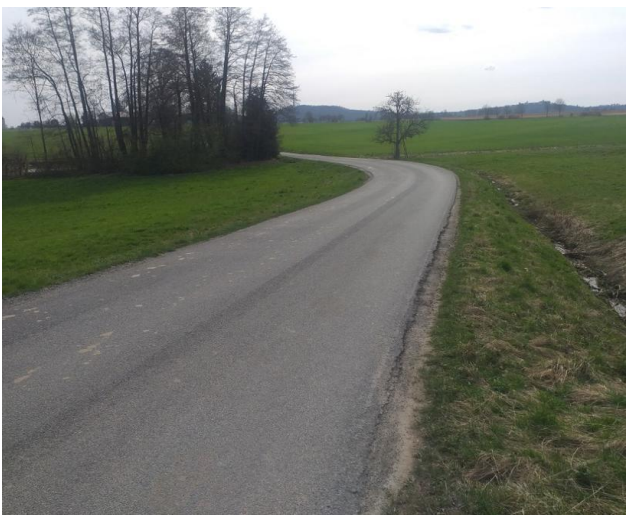
**Streckendaten im Bestand**  
 Führungsform      Führung auf der Fahrbahn  
 Belagsart /-mangel    Asphalt (abschnittsweise auftretende Schäden)

**Defizitanalyse**  
 Belagsmangel  
 Der vorhandene Belag weist abschnittsweise Schäden auf und es ist keine Infrastruktur für den Radverkehr vorhanden.

**Maßnahmenvorschlag**  
 Belag abschnittsweise erneuern (Straßenetat)  
 Geschwindigkeitsreduzierung prüfen

**Musterlösung**    Seite: 2.1-13

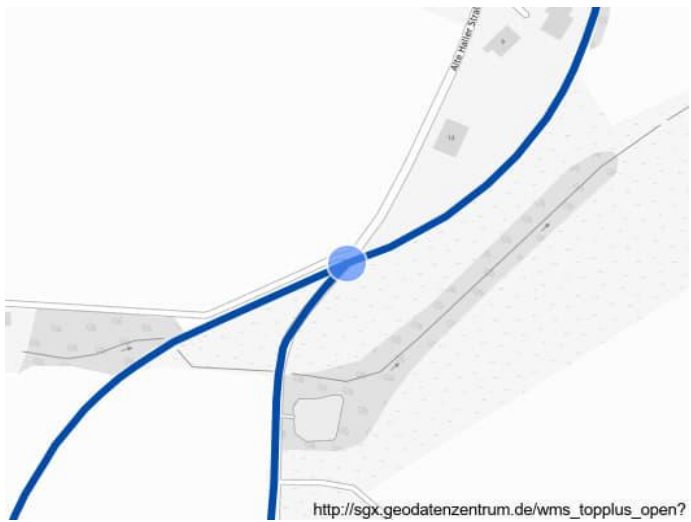
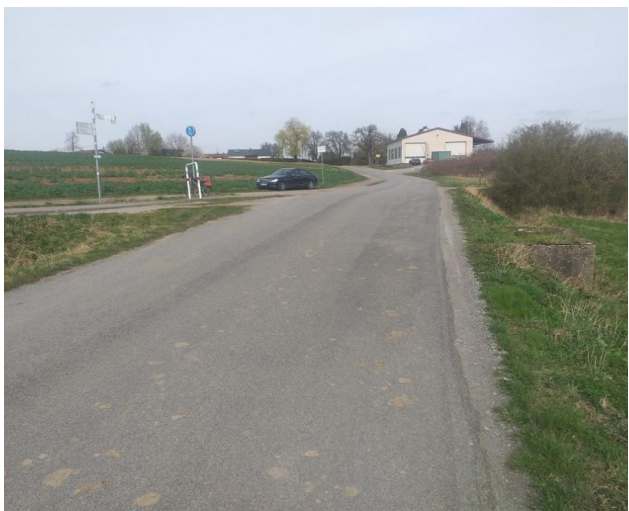
| <b>Knotendaten im Bestand</b><br>Knotenart      Querung einer übergeordneten Straße<br>Beschreibung      Querungsstelle ohne Sicherung - Sichtfeld nicht gegeben<br>Knotendetails      - | | |
| <b>Defizitanalyse</b><br>Gefahrenstelle<br>Konfliktstelle zwischen Kfz- und Radverkehr | | |

| <b>Maßnahmenvorschlag</b><br>Sonstige StVO-Beschilderung<br>Vegetationschnitt durchführen | | |

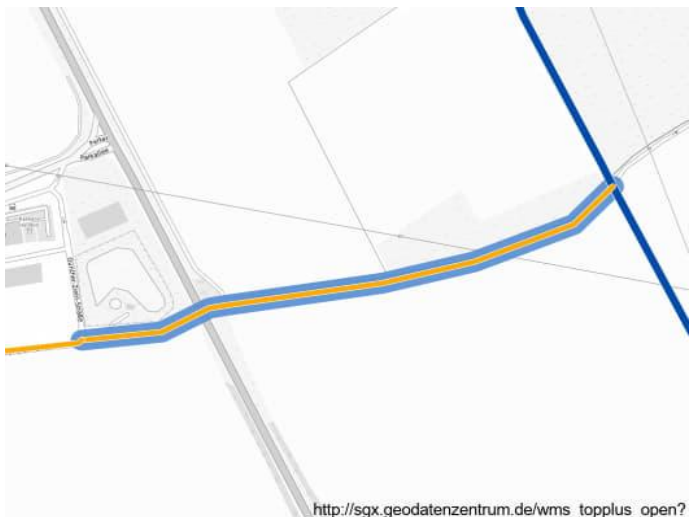
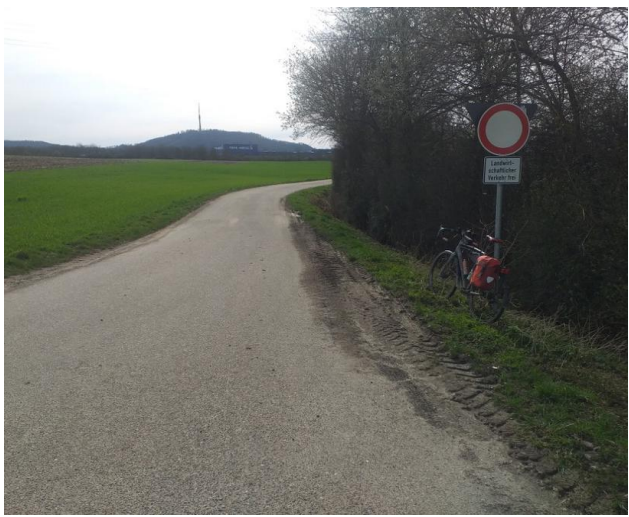
| Nr.: 33 | Kupferzell | StVO-Beschilderung | |
|---|---|---|---|
| Belagsart /-mangel | Asphalt (punktuell auftretende Schäden) | | |
| Beschilderungsmangel<br>Der Streckenabschnitt ist nicht für den Radverkehr freigegeben. | | | |

| Nr.: 33 | Kupferzell | StVO-Beschilderung | |
|---|---|---|---|
| Für Radverkehr und S-Pedelecs freigeben | | | |

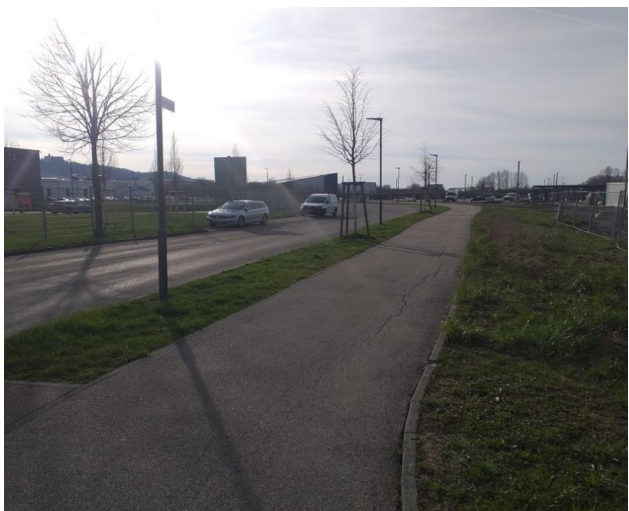
**Defizitanalyse**  
 Gefahrenstelle und Beschilderungsmangel  
 Fehlende Furtmarkierungen

**Maßnahmenvorschlag**  
 Furten an Zufahrten herstellen  
 Sonstige StVO-Beschilderung

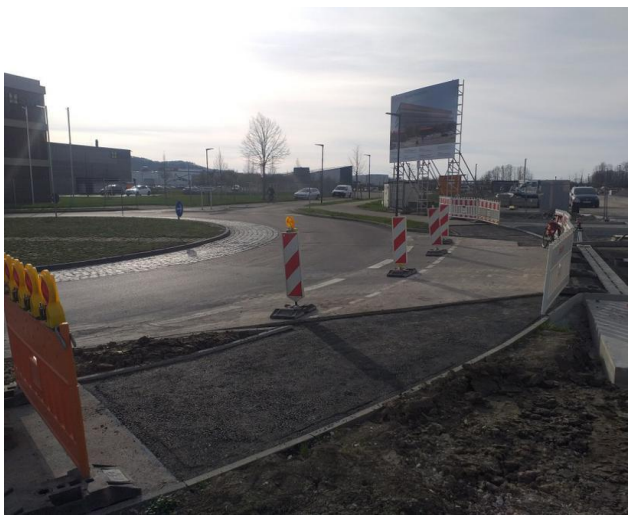
| <b>Defizitanalyse</b><br>Gefahrenstelle<br>Furtmarkierung fehlt | | |

| <b>Maßnahmenvorschlag</b><br>Furt herstellen | | |
| <b>Bemerkungen</b><br>Herstellung von zwei rot eingefärbten Furten über den nördlichen und den westlichen Arm des Kreisverkehrs. | | |

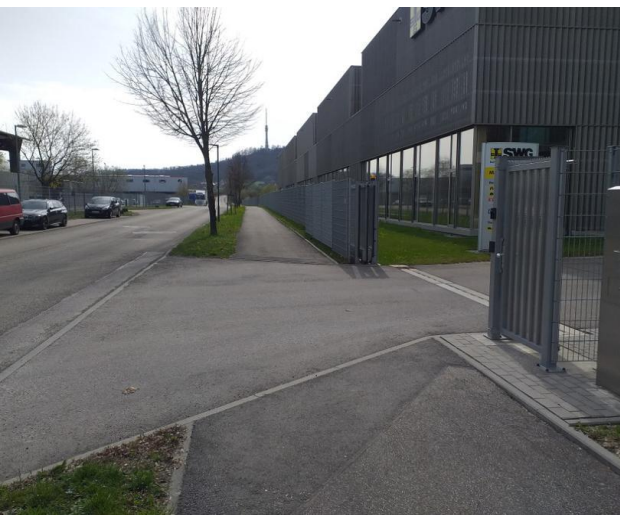
**Defizitanalyse**  
 Belags- und Beschilderungsmangel  
 Der vorhandene Belag weist abschnittsweise Schäden auf. Der straßenbegleitende Weg weist keine Beschilderung auf.

**Maßnahmenvorschlag**  
 Belag abschnittsweise erneuern  
 Als nicht benutzungspflichtiger Geh- und Radweg kennzeichnen

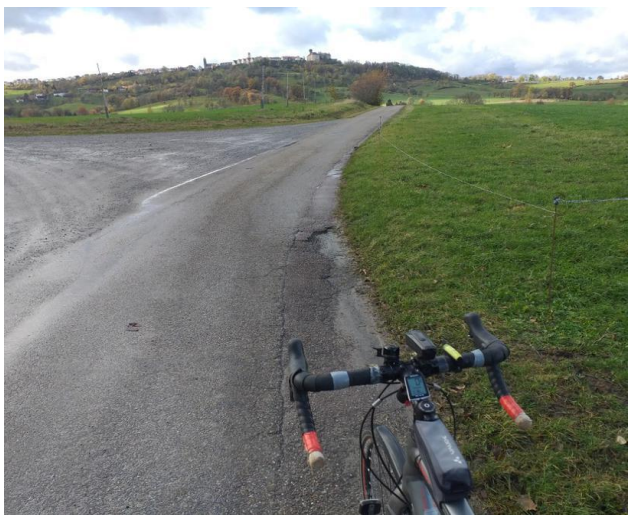
**Defizitanalyse**  
 Belagsmangel  
 Der vorhandene Belag weist abschnittsweise Schäden auf.

**Maßnahmenvorschlag**  
 Belag abschnittsweise erneuern (Straßenetat)

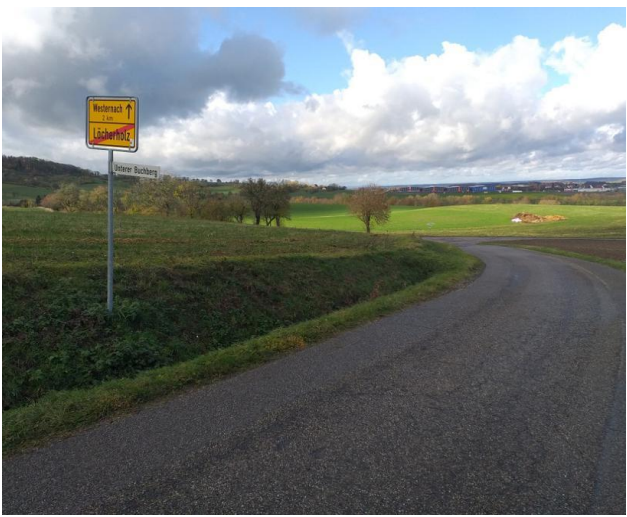
| Defizitanalyse |
|---|
| Belagsmangel<br>Der vorhandene Belag weist abschnittsweise Schäden auf. |

| Maßnahmenvorschlag | | | |
|---|--|--|--|
| Belag abschnittsweise erneuern (Straßenetat) | | | |

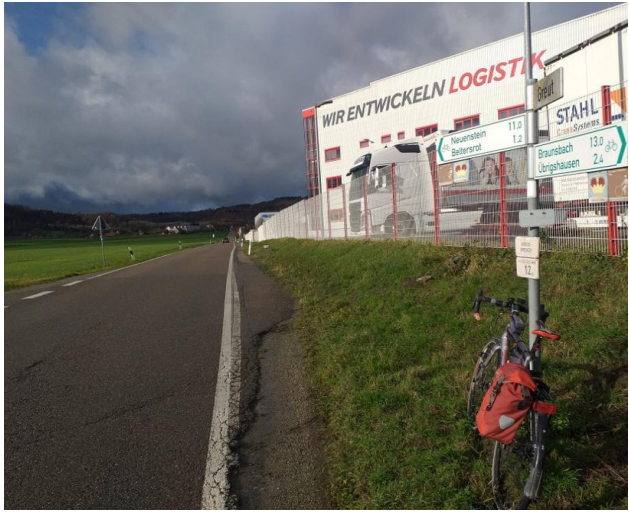
| Nr.: 42 | Kupferzell | Markierung | |
|---|---|---|---|
| Radinfrastruktur fehlt - Netzlücke | | | |
| Es ist keine Infrastruktur für den Radverkehr vorhanden und der Radverkehr wird im Mischverkehr auf der Fahrbahn geführt. | | | |

| Nr.: 42 | Kupferzell | Markierung | |
|---|---|---|---|
| <b>Maßnahmenvorschlag</b> | | | |
| Piktogrammreihe markieren (beidseitig) | | | |

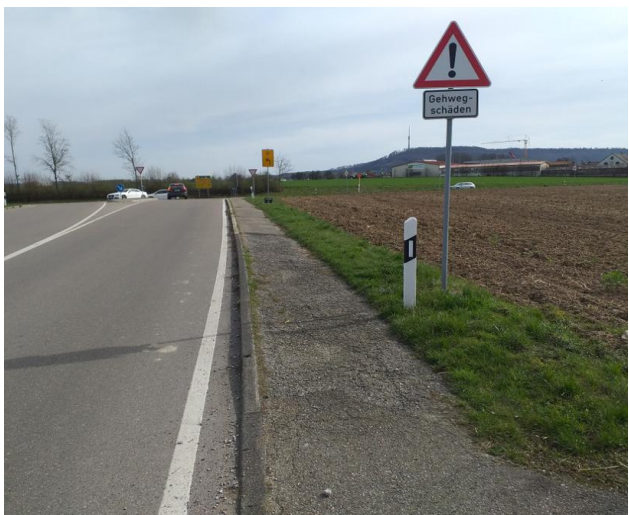
Belagsart /-mangel      Asphalt (abschnittsweise auftretende Schäden)

**Defizitanalyse**  
 Radinfrastruktur mangelhaft  
 Der vorhandene Weg ist untermaßig und ohne Sicherheitstrennstreifen zur Fahrbahn.

**Maßnahmenvorschlag**  
 Bestehenden (Rad-)Weg ausbauen

**Musterlösung**      Musterblätter: Basis 2b
