| <b>Nr.:</b> 1 | <b>Schöntal</b> | <b>Belag</b> |

| Forstwirtschaftl. Weg | Unterführung A 81 | Verbindungsstraße | 731 m |

**Netzkategorie / Routenbestandteil**  
 Hauptnetz 1. Ordnung ☒      Hauptnetz 2. Ordnung ☐      ergänzendes Freizeitnetz ☐  
 S-Pedelec-Netz ☐

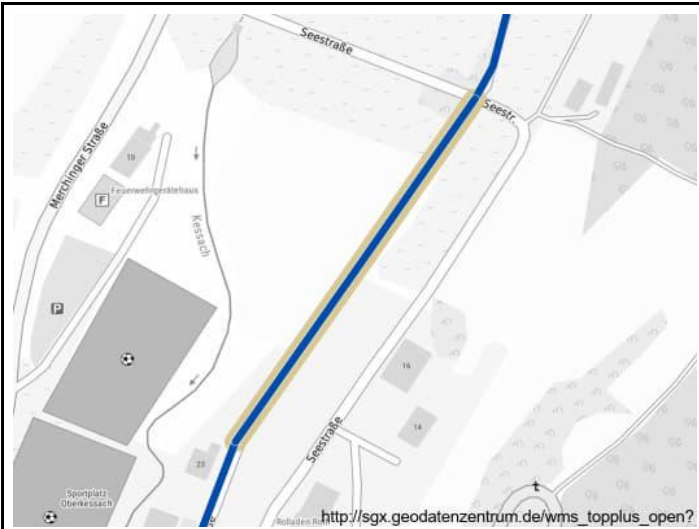
**Streckendaten im Bestand**  
 Führungsform      Führung auf der Fahrbahn

Belagsart /-mangel      Asphalt (keine Schäden)

**Defizitanalyse**  
 Belagsmangel  
 Der vorhandene Belag erfüllt nicht die Kriterien der Alltagstauglichkeit.

**Maßnahmenvorschlag**  
 Oberfläche asphaltieren

**Bemerkungen**  
 Zur Herstellung der Alltagstauglichkeit und als Lückenschluss ist der Weg nach Qualitätsstandards zu asphaltieren.

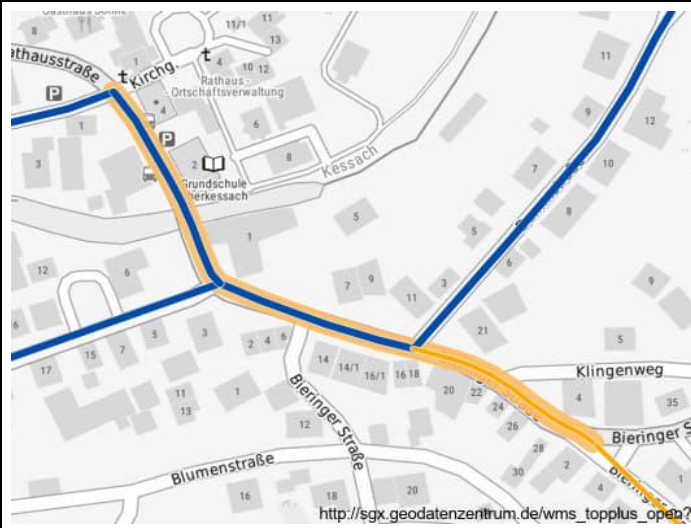
| Nr.: 6 | | Schöntal | | Markierung | | |
|---|---|---|---|---|---|---|
| Radinfrastruktur fehlt - Netzlücke | | | | | | |
| Es ist keine Radinfrastruktur vorhanden. Der Radverkehr wird im Mischverkehr auf der Fahrbahn geführt. | | | | | | |

| Nr.: 6 | | Schöntal | | Markierung | | |
|---|---|---|---|---|---|---|
| Piktogrammreihe markieren (beidseitig) | | | | | | |
| Durch die Markierung von Piktogrammreihen wird die Aufmerksamkeit des Kfz-Verkehrs für den Radverkehr erhöht. | | | | | | |

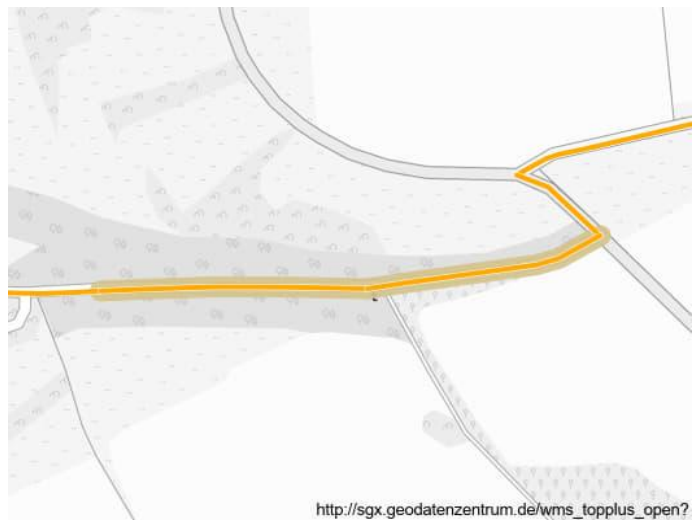
**Streckendaten im Bestand**  
 Führungsform      Landwirtschaftlicher Weg (selbstständig) - Breite: 2,50 m - 3,00 m

Belagsart /-mangel      Flickenartig wechselnde Beläge auf gesamtem Abschnitt (abschnittsweise auftretende Schäden)

**Defizitanalyse**  
 Belags- und Beschilderungsmangel  
 Der vorhandene Belag weist abschnittsweise Schäden auf und es ist keine Freigabe für den Radverkehr vorhanden.

**Maßnahmenvorschlag**  
 Oberfläche asphaltieren  
 Für Radverkehr und S-Pedelecs freigeben

**Bemerkungen**  
 Zur Herstellung der Alltagsstauglichkeit und als Lückenschluss ist der Weg nach Qualitätsstandards zu asphaltieren. Zusätzlich soll dieser Streckenabschnitt für Radfahrende freigegeben werden. Um ein durchgängiges Netz für S-Pedelecs zu erhalten und zur Vermeidung der Nutzung hoch belasteter Straßen, wird trotz der abschnittsweise geringfügigen Untermaßigkeit eine Freigabe für S-Pedelecs empfohlen.  
 Eine durchgehend korrekte Beschilderung führt generell zu einer höheren Regelakzeptanz.

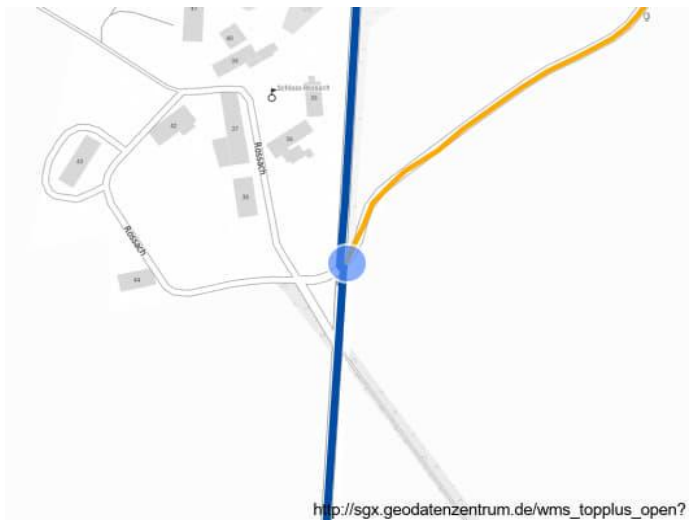
| <b>Knotendaten im Bestand</b><br>Knotenart      Knoten mit vorfahrtsregelnden Verkehrszeichen<br>Beschreibung      Nicht-abknickende Vorfahrt - Radverkehr ist nicht berücksichtigt<br>Knotendetails      - | | |
| <b>Defizitanalyse</b><br>Gefahrenstelle | | |

| <b>Maßnahmenvorschlag</b><br>Geschwindigkeitsreduzierung prüfen | | |
| <b>Bemerkungen</b><br>Aufgrund der eingeschränkten Sichtbeziehungen und der Bushaltestelle wird eine Prüfung der zulässigen Höchstgeschwindigkeit auf 70 km/h empfohlen. | | |

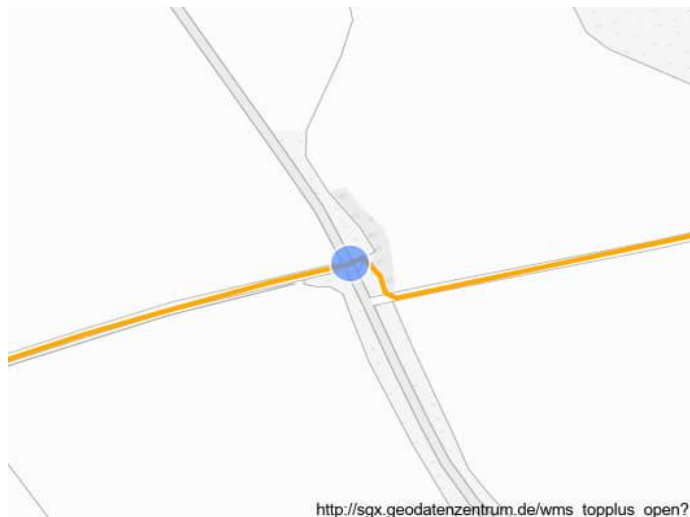
| <b>Knotendaten im Bestand</b><br>Knotenart      Knoten mit vorfahrtsregelnden Verkehrszeichen<br>Beschreibung      Nicht-abknickende Vorfahrt - Radverkehr ist nicht berücksichtigt<br>Knotendetails      - | | |
| <b>Defizitanalyse</b><br>Gefahrenstelle<br>Querungsdefizit | | |

| <b>Maßnahmenvorschlag</b><br>Geschwindigkeitsreduzierung prüfen | | |

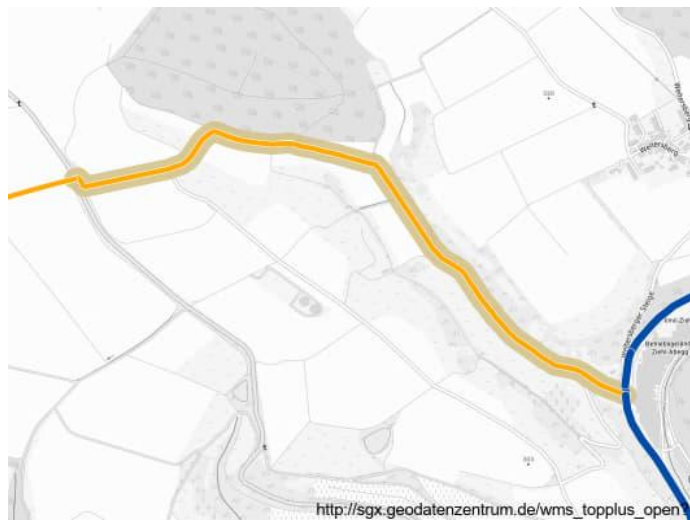
Belagsart /-mangel      Asphalt (abschnittsweise auftretende Schäden)

**Defizitanalyse**  
 Belags- und Beschilderungsmangel  
 Der vorhandene Belag weist abschnittsweise Schäden auf und es ist keine Freigabe für den Radverkehr vorhanden.

**Maßnahmenvorschlag**  
 Belag abschnittsweise erneuern  
 Für Radverkehr und S-Pedelecs freigeben

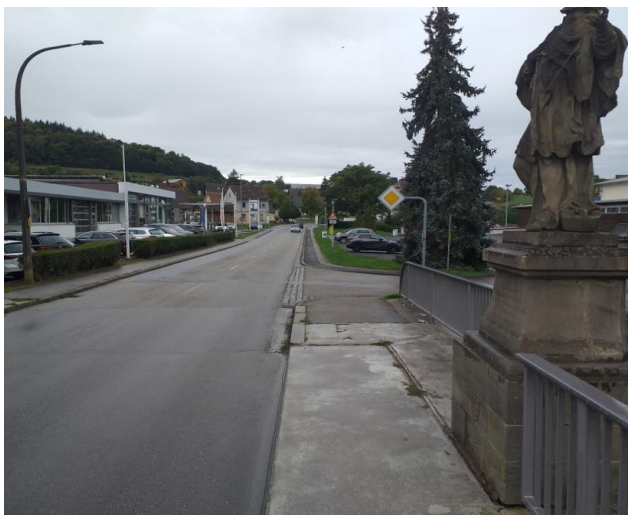
**Defizitanalyse**  
 Radinfrastruktur fehlt - Netzlücke

**Maßnahmenvorschlag**  
 Piktogrammreihe markieren (beidseitig)  
 Geschwindigkeitsreduzierung prüfen

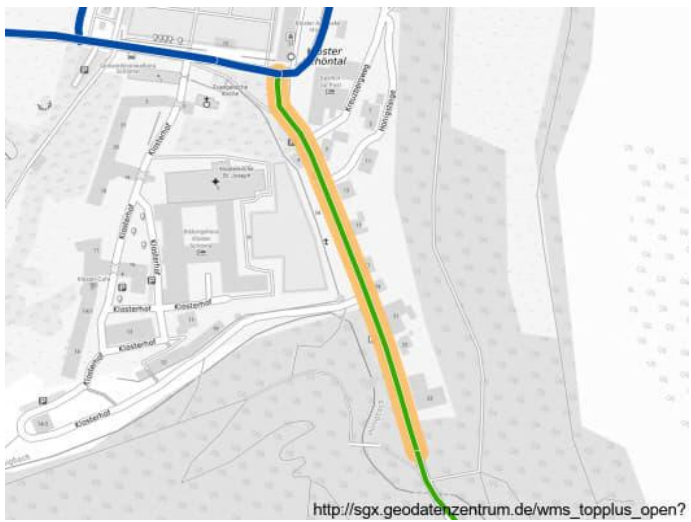
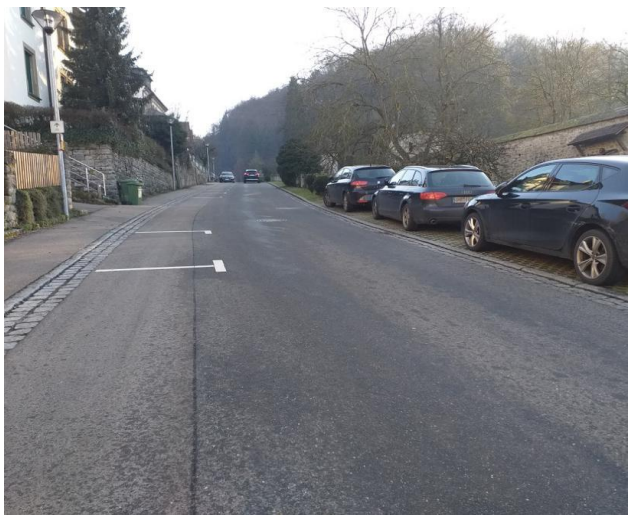
**Defizitanalyse**  
 Radinfrastruktur fehlt - Netzlücke  
 Es ist keine Radinfrastruktur vorhanden. Der Radverkehr wird im Mischverkehr auf der Fahrbahn geführt.

**Maßnahmenvorschlag**  
 Piktogrammreihe markieren (beidseitig)  
 Geschwindigkeitsreduzierung prüfen

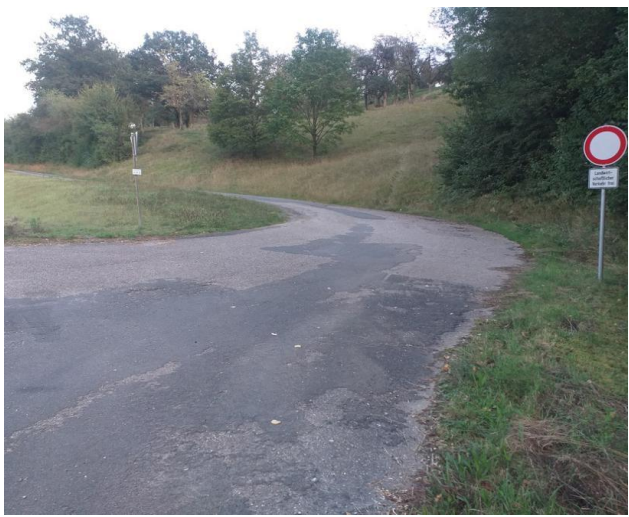
| Nr.: 15 | Schöntal | StVO-Beschilderung | |
|---|---|---|---|
| Radinfrastruktur mangelhaft<br>Der Streckenabschnitt ist nicht für den Radverkehr freigegeben. | | | |

| Nr.: 15 | Schöntal | StVO-Beschilderung | |
|---|---|---|---|
| Für Radverkehr freigeben | | | |

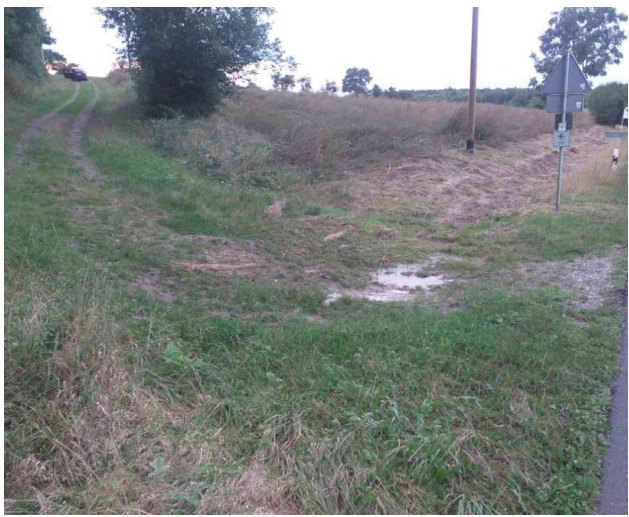
Belagsart /-mangel      Wassergebundene Decke (abschnittsweise auftretende Schäden)

**Defizitanalyse**  
 Radinfrastruktur mangelhaft  
 Es ist keine Radinfrastruktur vorhanden.

**Maßnahmenvorschlag**  
 (Geh-)/Radweg neu bauen

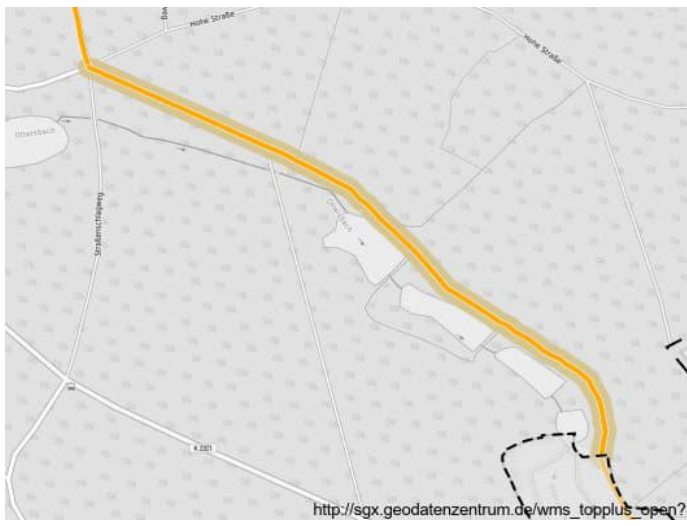
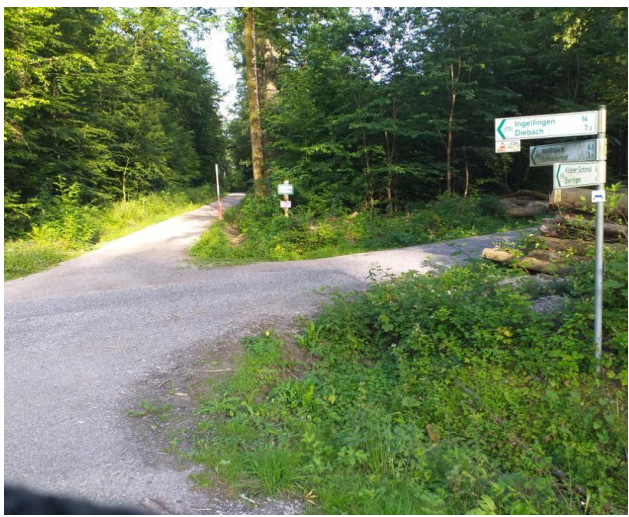
Belagsart /-mangel      Wassergebundene Decke (keine Schäden)

**Defizitanalyse**  
 Belagsmangel  
 Der vorhandene Belag erfüllt nicht die Kriterien der Alltagstauglichkeit.

**Maßnahmenvorschlag**  
 Oberfläche asphaltieren (Asphaltierung ist anzustreben)

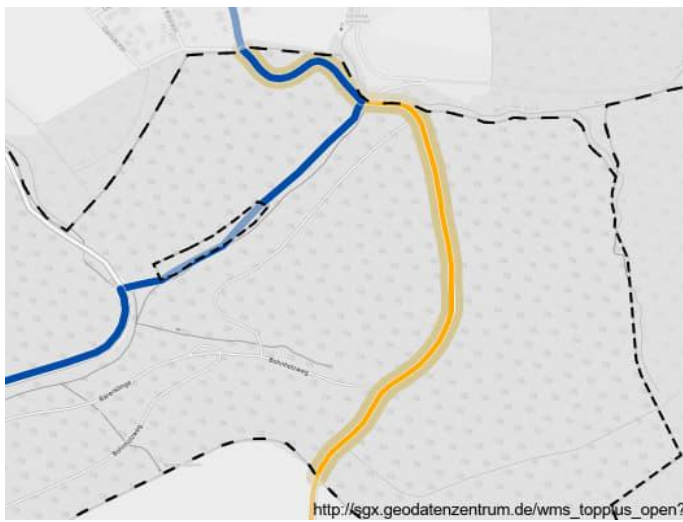
Belagsart /-mangel      Asphalt (abschnittsweise auftretende Schäden)

**Defizitanalyse**  
 Belagsmangel  
 Der vorhandene Belag weist abschnittsweise Schäden auf.

**Maßnahmenvorschlag**  
 Belag abschnittsweise erneuern (Straßenetat)

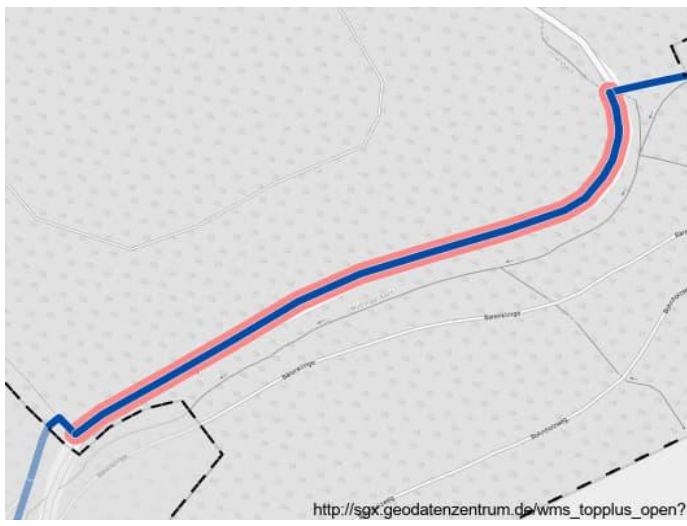
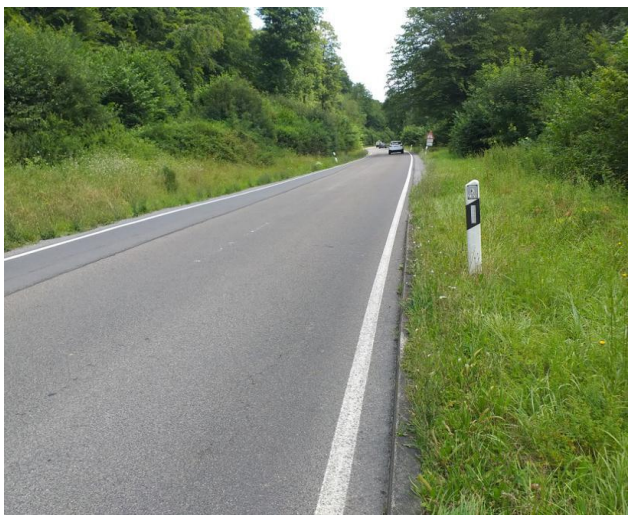
**Defizitanalyse**  
 Radinfrastruktur fehlt - Netzlücke  
 Es ist keine Radinfrastruktur vorhanden. Der Radverkehr wird im Mischverkehr auf der Fahrbahn geführt.

**Maßnahmenvorschlag**  
 (Geh-)/Radweg neu bauen

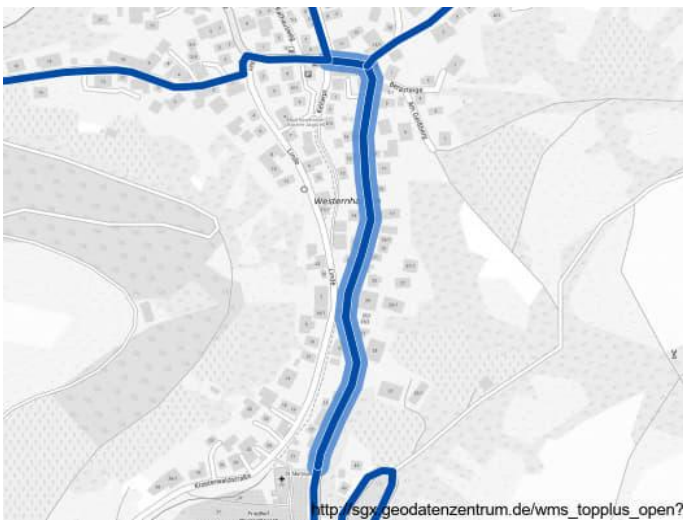
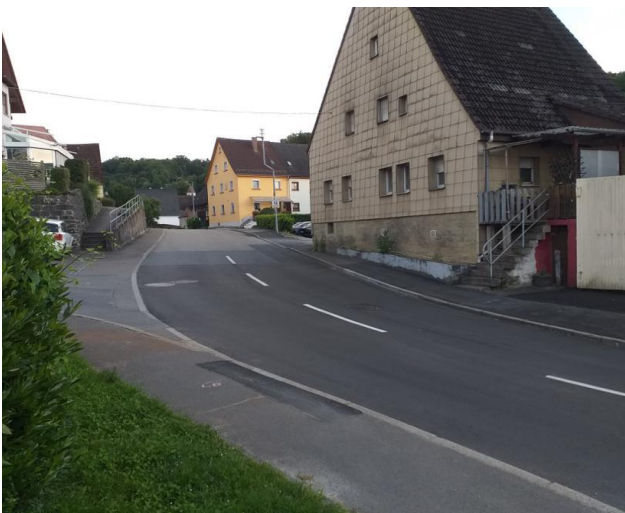
| Nr.: 22 | Schöntal | StVO-Beschilderung | |
|---|---|---|---|
| <b>Defizitanalyse</b><br>Radinfrastruktur fehlt - Netzlücke<br>Es ist keine Radinfrastruktur vorhanden. Der Radverkehr wird im Mischverkehr auf der Fahrbahn geführt. | | | |

| Nr.: 22 | Schöntal | StVO-Beschilderung | |
|---|---|---|---|
| <b>Maßnahmenvorschlag</b><br>Geschwindigkeitsreduzierung prüfen | | | |

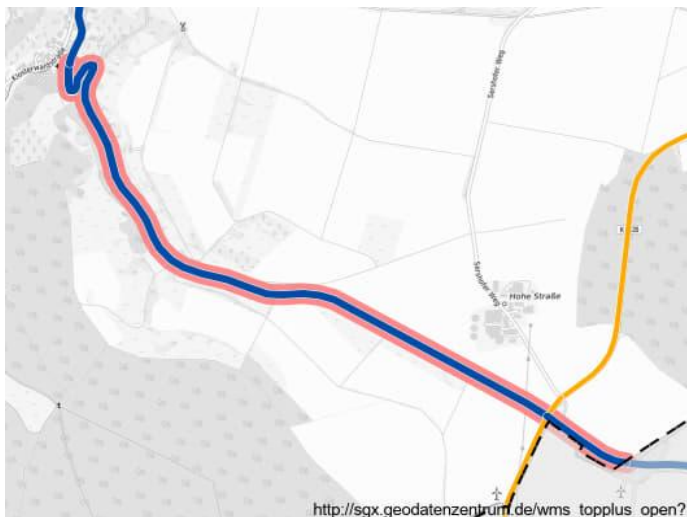
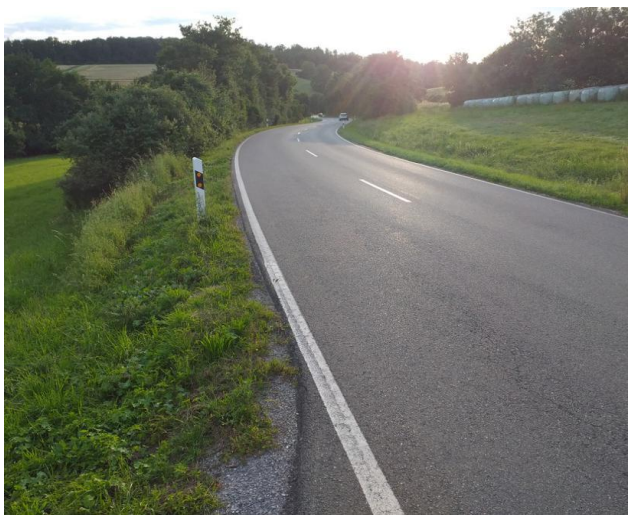
**Defizitanalyse**  
 Radinfrastruktur fehlt - Netzlücke  
 Es ist keine Radinfrastruktur vorhanden. Der Radverkehr wird im Mischverkehr auf der Fahrbahn geführt.

**Maßnahmenvorschlag**  
 Radweg neu bauen

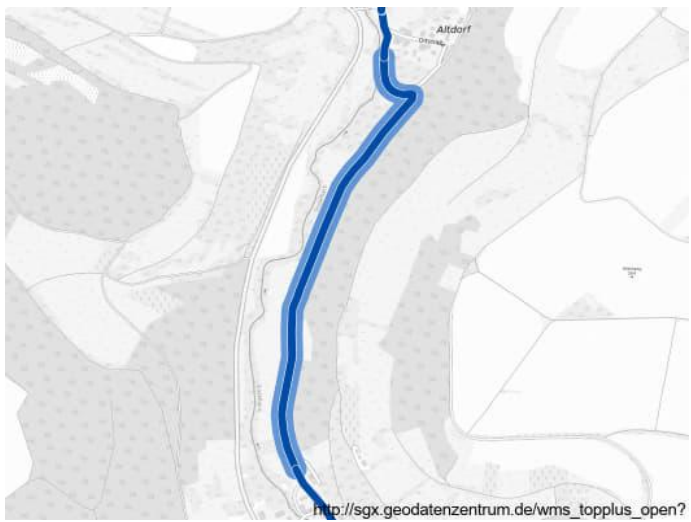
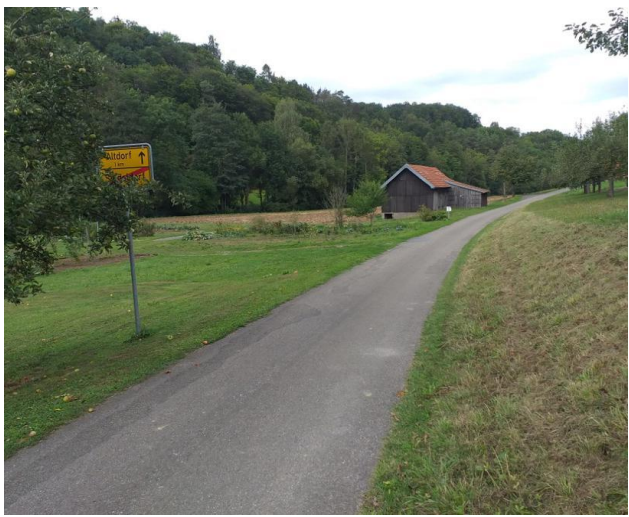
| Beschilderungsmangel | | | |

| Strecke für Kfz-Verkehr sperren | | | |

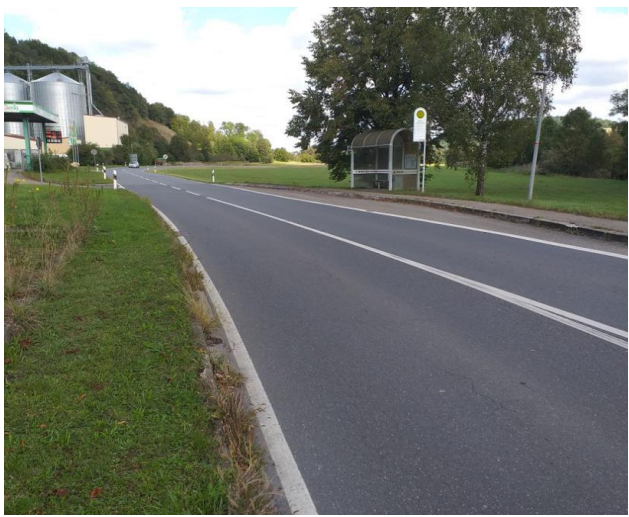
**Defizitanalyse**  
 Radinfrastruktur fehlt - Netzlücke  
 Es ist keine Radinfrastruktur vorhanden.

**Maßnahmenvorschlag**  
 (Geh-)/Radweg neu bauen

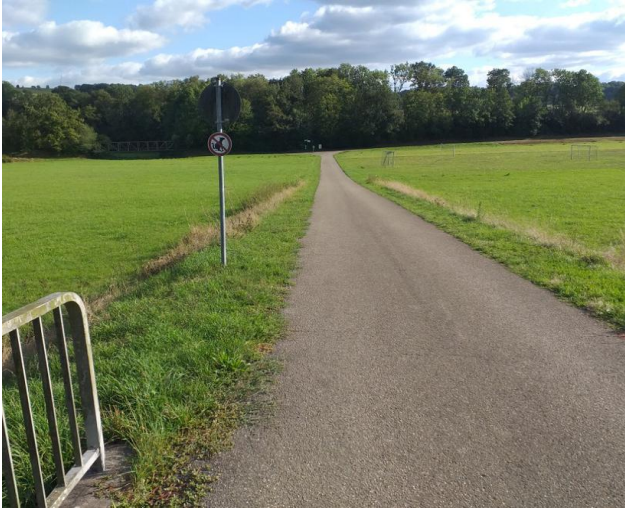
| Nr.: 27 | Schöntal | StVO-Beschilderung | |
|---|---|---|---|
| Beschilderungsmangel<br>Der Streckenabschnitt ist nicht für den Radverkehr freigegeben. | | | |

| Nr.: 27 | Schöntal | StVO-Beschilderung | |
|---|---|---|---|
| Für Radverkehr freigeben | | | |
