| <b>Nr.:</b> 1 | <b>Ingelfingen</b> | <b>StVO-Beschilderung</b> |
| <b>Straße</b><br>Ortsaus-/eingang Eberstal | | |

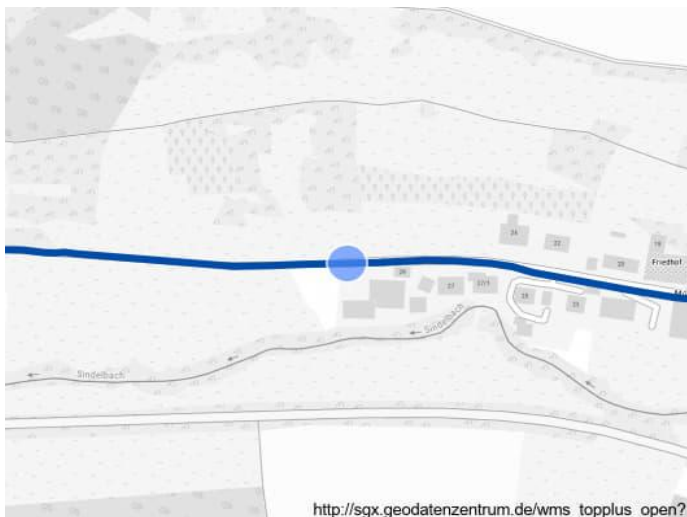
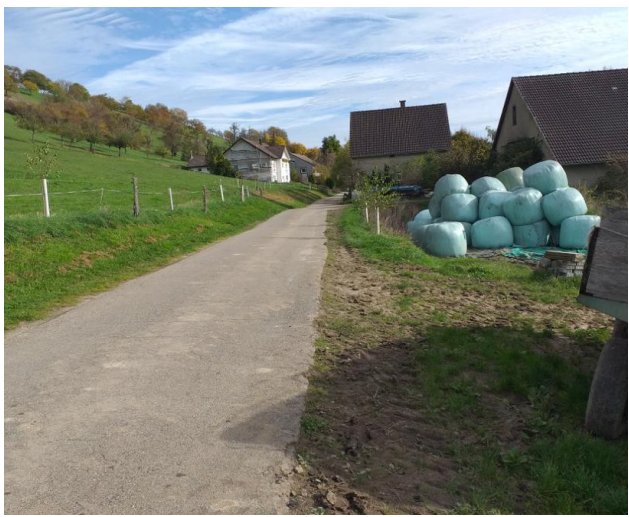
| <b>Defizitanalyse</b><br>Beschilderungsmangel | | |
| <b>Bemerkungen</b><br>Am Ortsausgang Eberstal ist keine Ortstafel vorhanden. Es wird empfohlen diese zu ergänzen. | | |

| <b>Maßnahmenvorschlag</b><br>Sonstige StVO-Beschilderung (Straßenetat) | | |

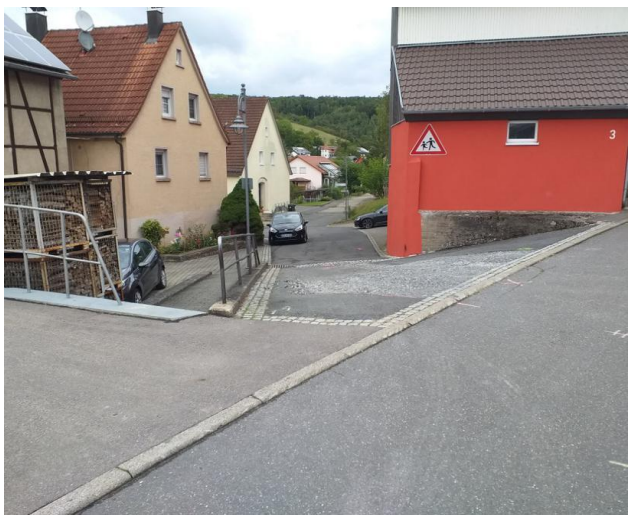
| Beschreibung | | Querungsstelle ohne Sicherung - Sichtfeld nicht gegeben | |
| Sichtfeld ist nicht gegeben bzw. eingeschränkt | | | |
| Aufgrund der eingeschränkten Sichtverhältnisse beim Abbiegen von der Keltergasse auf die K 2316 (Schönenberggasse) wird das Anbringen eines Verkehrsspiegels empfohlen. | | | |

| Verkehrsspiegel anbringen | | | |

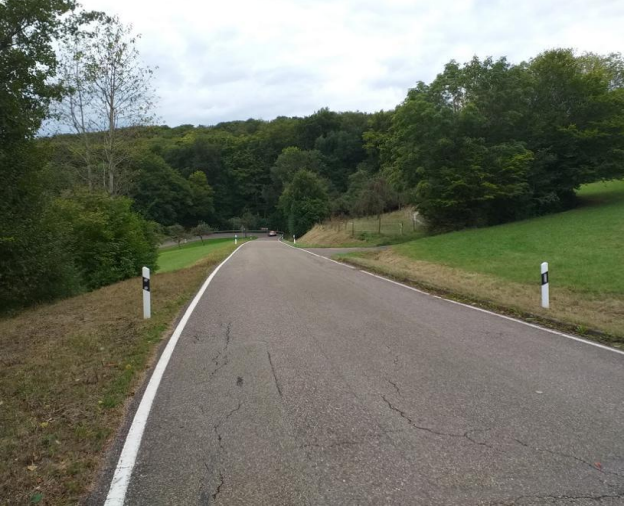
Belagsart /-mangel      Asphalt (keine Schäden)

**Maßnahmenvorschlag**  
 Piktogrammreihe markieren (einseitig)  
 Geschwindigkeitsreduzierung prüfen

**Bemerkungen**  
 Durch die Markierung von Piktogrammreihen wird die Aufmerksamkeit des Kfz-Verkehrs für den Radverkehr erhöht. Die Piktogrammreihe soll bergauf markiert werden.  
 Zusätzlich soll eine Reduzierung der Geschwindigkeit auf 70 km/h geprüft werden.

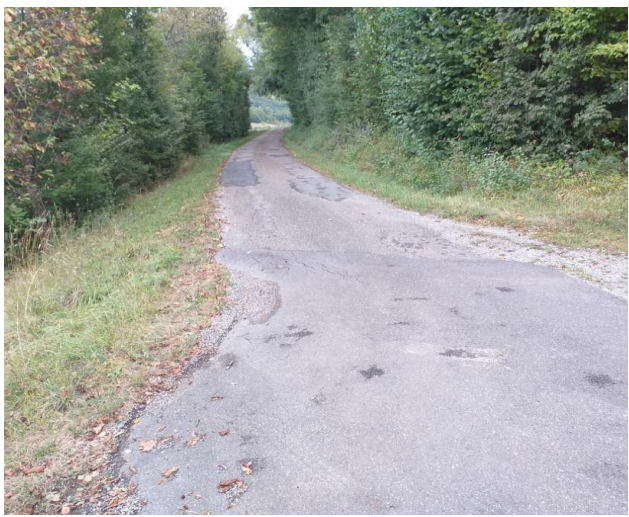
| <b>Nr.:</b> 4 | <b>Ingelfingen</b> | <b>Belag</b> |

Belagsart /-mangel      Asphalt (abschnittsweise auftretende Schäden)

**Defizitanalyse**  
 Belagsmangel  
 Der vorhandene Belag weist abschnittsweise Schäden auf.

**Maßnahmenvorschlag**  
 Belag abschnittsweise erneuern (Straßenetat)

**Bemerkungen**  
 Dies ist eine allgemeine Straßensanierungsmaßnahme und wird daher in der Grobkostenschätzung für die Verbesserung der Radverkehrsführung nicht berücksichtigt.

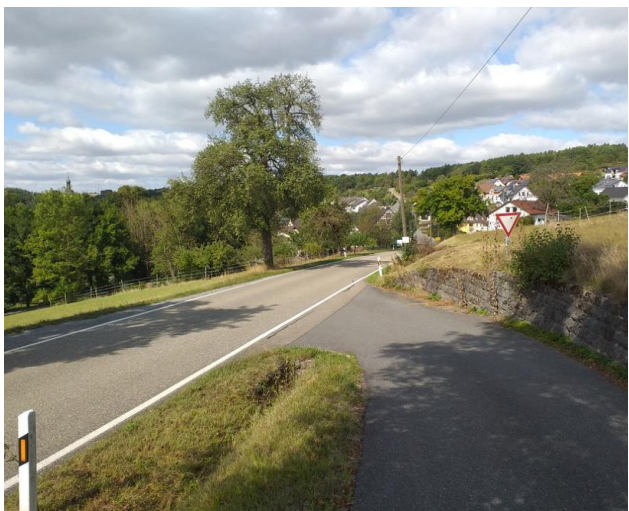
| Nr.: 5 | Ingelfingen | Markierung |
|---|---|---|
| <b>Knotendaten im Bestand</b><br>Knotenart      Knoten mit vorfahrtsregelnden Verkehrszeichen<br>Beschreibung      Nicht-abknickende Vorfahrt - Radverkehr ist nicht berücksichtigt<br>Knotendetails      - | | |
| <b>Defizitanalyse</b><br>Markierungsmangel | | |

| Nr.: 5 | Ingelfingen | Markierung |
|---|---|---|
| <b>Maßnahmenvorschlag</b><br>Sonstige Markierungsmaßnahme (Straßenetat) | | |
| <b>Bemerkungen</b><br>Die Fahrbahnmarkierung soll von einer durchgezogenen Linie auf eine gestrichelte Linie geändert werden. Ggf. ist auch die Beschilderung für den Kfz-Verkehr anzupassen (VZ 209-30). | | |

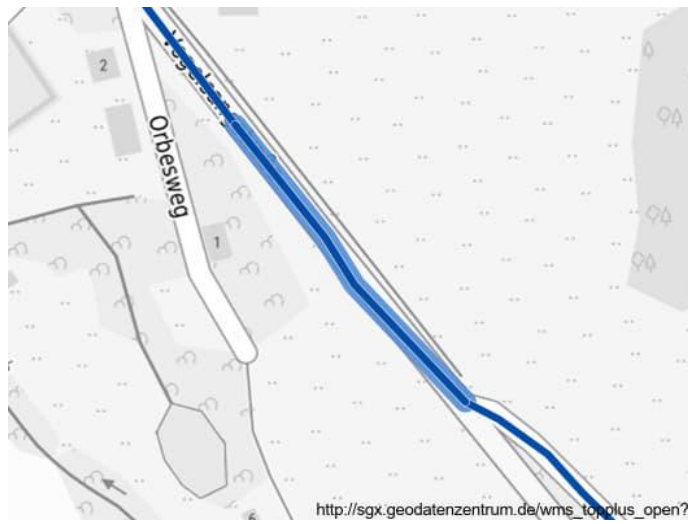
| Nr.: 6 | | Ingelfingen | | StVO-Beschilderung | |
|---|---|---|---|---|---|
| Radinfrastruktur fehlt - Netzlücke | | | | | |
| Es ist keine Radinfrastruktur vorhanden. Der Radverkehr wird im Mischverkehr auf der Fahrbahn geführt. | | | | | |

| Nr.: 6 | | Ingelfingen | | StVO-Beschilderung | |
|---|---|---|---|---|---|
| Geschwindigkeitsreduzierung prüfen | | | | | |
| Es wird empfohlen die Reduktion der zulässigen Höchstgeschwindigkeit auf 70 km/h zu prüfen. Diese Maßnahme trägt zu einer Verkehrsverlagerung des Kfz-Verkehrs auf den Radverkehr bei, indem sich Radfahrende auch durch eine geringere Geschwindigkeitsdifferenz zum Kfz-Verkehr sicherer fühlen. | | | | | |

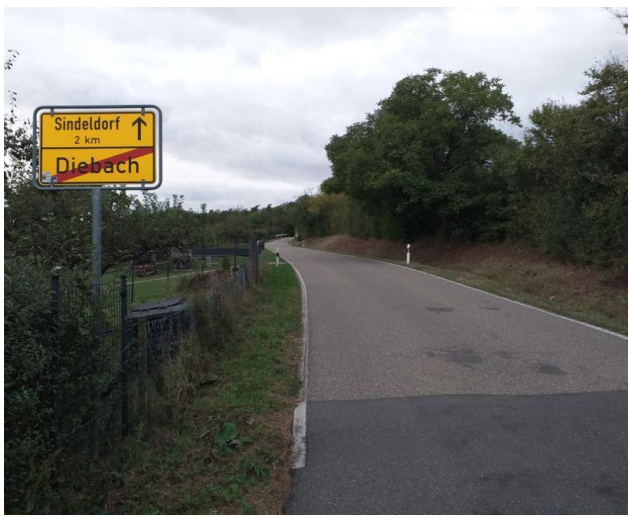
| Nr.: 7 | Ingelfingen | Markierung |

**Defizitanalyse**  
 Radinfrastruktur fehlt - Netzlücke  
 Es ist keine Radinfrastruktur vorhanden. Der Radverkehr wird im Mischverkehr auf der Fahrbahn geführt.

**Maßnahmenvorschlag**  
 Piktogrammreihe markieren (beidseitig)  
 Geschwindigkeitsreduzierung prüfen

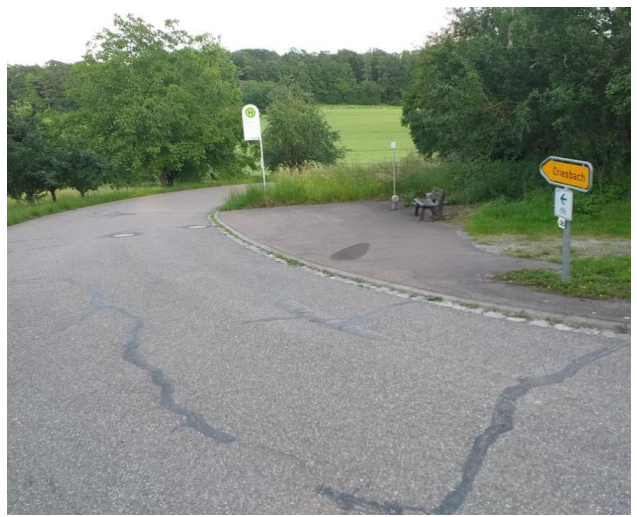
| Nr.: 8 | | Ingelfingen | | StVO-Beschilderung | |
|---|---|---|---|---|---|
| Radinfrastruktur fehlt - Netzlücke | | | | | |
| Es ist keine Radinfrastruktur vorhanden. Der Radverkehr wird im Mischverkehr auf der Fahrbahn geführt. | | | | | |

| Nr.: 8 | | Ingelfingen | | StVO-Beschilderung | |
|---|---|---|---|---|---|
| Geschwindigkeitsreduzierung prüfen | | | | | |

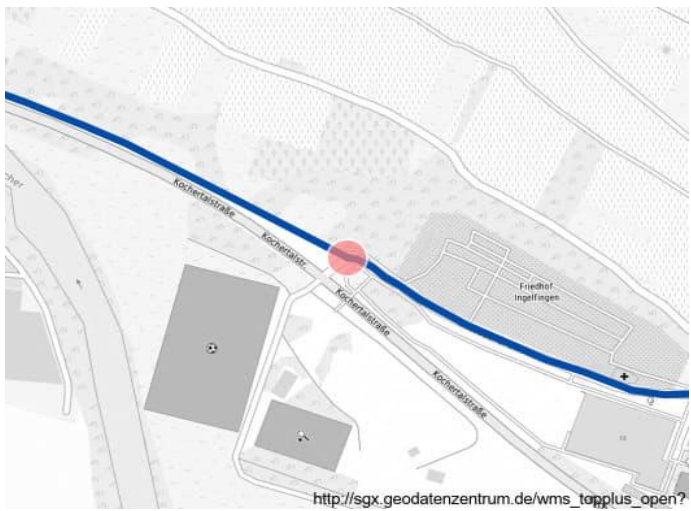
| <b>Knotendaten im Bestand</b><br>Knotenart      Querung einer übergeordneten Straße<br>Beschreibung      Querungsstelle ohne Sicherung - Sichtfeld nicht gegeben<br>Knotendetails      - | | | | | | | | | | | | | | | | | | | | |
| <b>Defizitanalyse</b><br>Gefahrenstelle | | | | | | | | | | | | | | | | | | | | |

| <b>Maßnahmenvorschlag</b><br>Knotenpunkt baulich umgestalten | | | | | | | | | | | | | | | | | | | | |

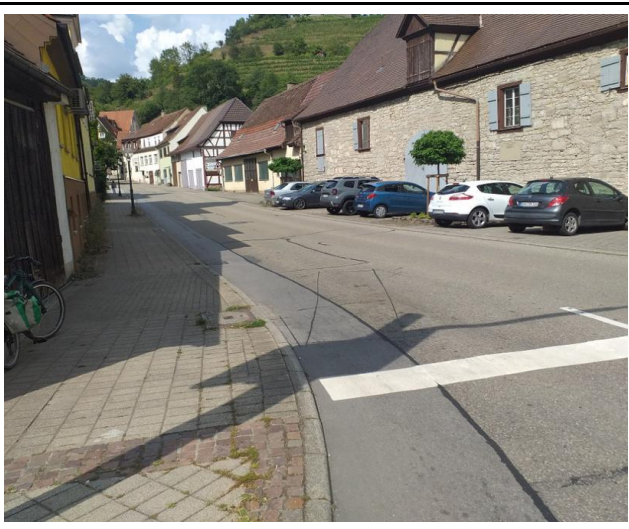
| Nr.: 13 | | Ingelfingen | | Markierung | |
|---|---|---|---|---|---|
| Radinfrastruktur fehlt - Netzlücke | | | | | |
| Es ist keine Radinfrastruktur vorhanden. Der Radverkehr wird im Mischverkehr auf der Fahrbahn geführt. | | | | | |

| Nr.: 13 | | Ingelfingen | | Markierung | |
|---|---|---|---|---|---|
| Piktogrammreihe markieren (beidseitig) | | | | | |

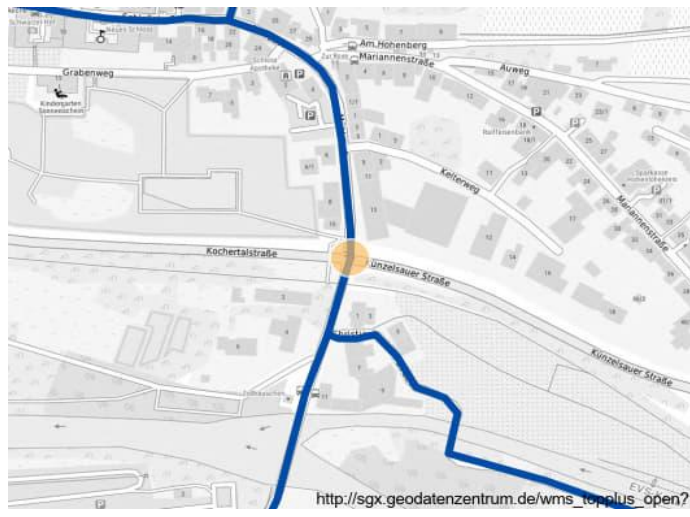
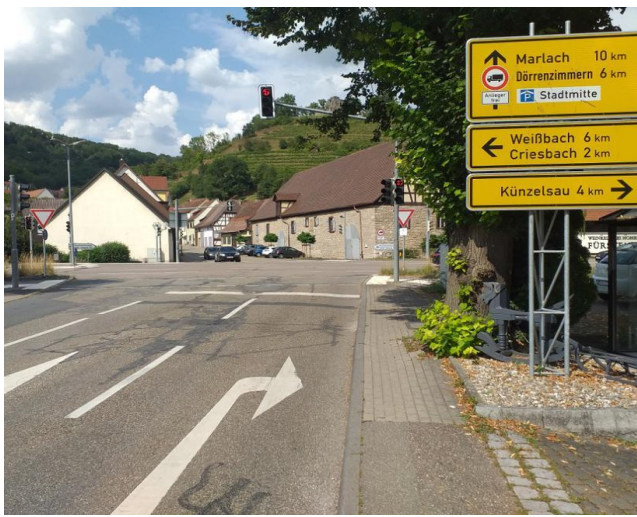
| Gefahrenstelle | | | |
| Radverkehr ist an den Knotenpunkten mangelhaft berücksichtigt. | | | |

| Markierungstechnische Maßnahme am Knoten | | | |

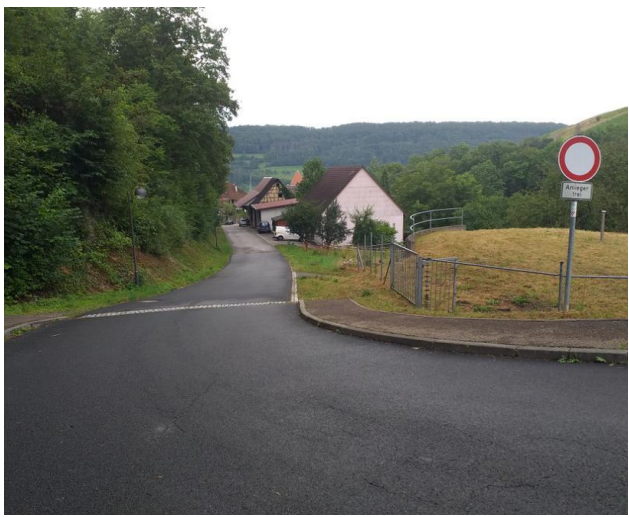
| Nr.: 15 | Ingelfingen | StVO-Beschilderung | |
|---|---|---|---|
| Belagsart /-mangel | Flickentyp wechselnde Beläge auf gesamtem Abschnitt (keine Schäden) | | |
| Beschilderungsmangel | | | |

| Nr.: 15 | Ingelfingen | StVO-Beschilderung | |
|---|---|---|---|
| Für Radverkehr und S-Pedelecs freigeben | | | |

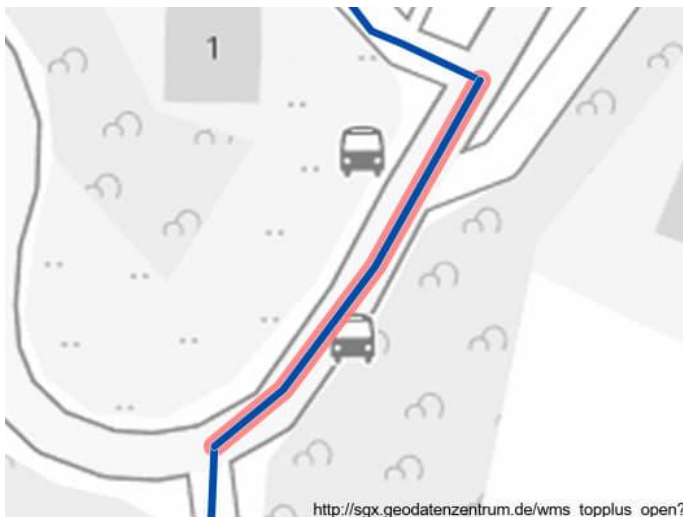
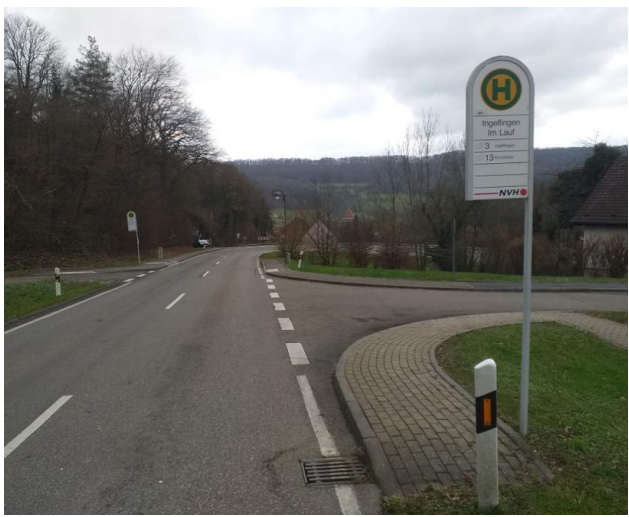
| Nr.: 16 | Ingelfingen | Um-/Ausbau | | |
|---|---|---|---|---|
| Radinfrastruktur fehlt - Netzlücke<br>Es ist keine Radinfrastruktur vorhanden. Der Radverkehr wird im Mischverkehr auf der Fahrbahn geführt. | | | | |

| Nr.: 16 | Ingelfingen | Um-/Ausbau | | |
|---|---|---|---|---|
| Bestehenden (Rad-)Weg ausbauen | | | | |

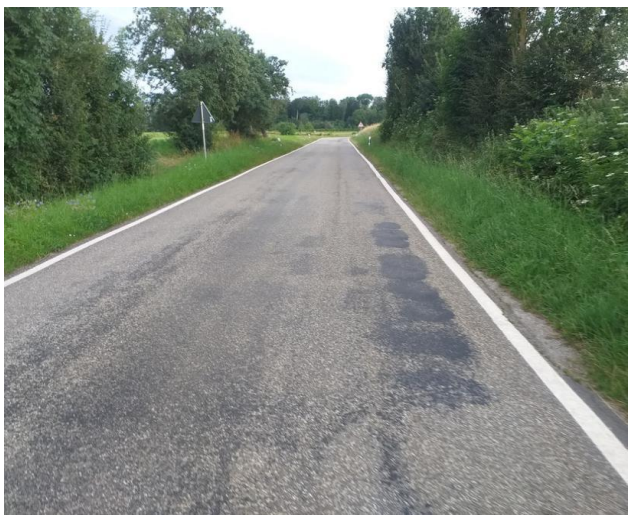
**Defizitanalyse**  
 Radinfrastruktur fehlt - Netzlücke  
 Es ist keine Radinfrastruktur vorhanden. Der Radverkehr wird im Mischverkehr auf der Fahrbahn geführt.

**Maßnahmenvorschlag**  
 (Geh-)/Radweg neu bauen

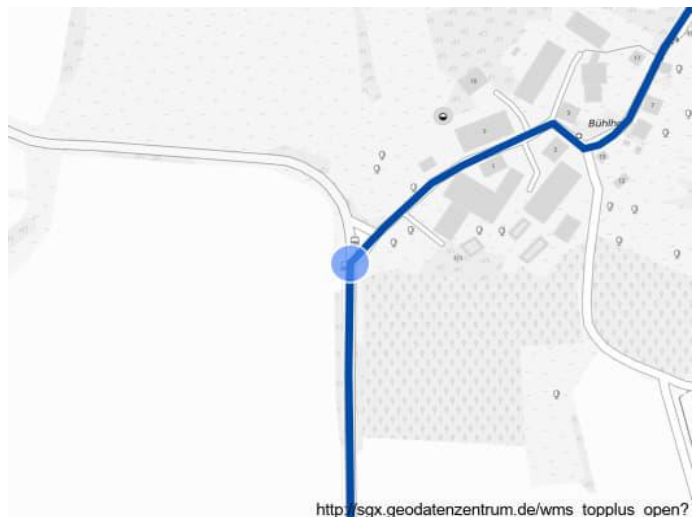
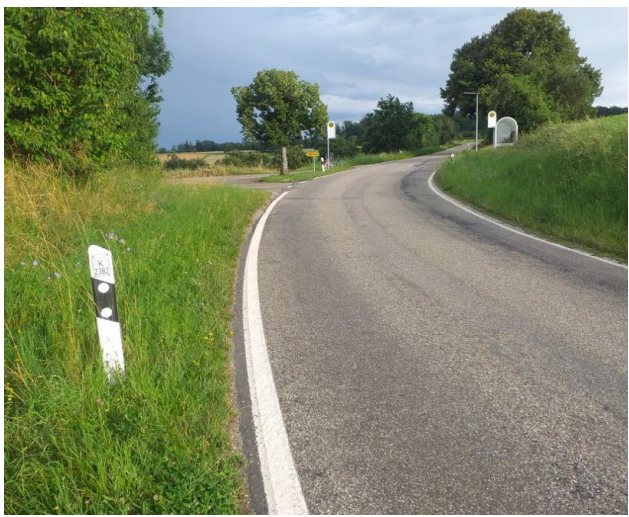
| <b>Knotendaten im Bestand</b><br>Knotenart      Knoten mit vorfahrtsregelnden Verkehrszeichen<br>Beschreibung      Nicht-abknickende Vorfahrt - Radverkehr ist nicht berücksichtigt<br>Knotendetails      - | | |
| <b>Defizitanalyse</b><br>Gefahrenstelle<br>Konfliktstelle zwischen Kfz- und Radverkehr | | |

| <b>Maßnahmenvorschlag</b><br>Geschwindigkeitsreduzierung prüfen | | |

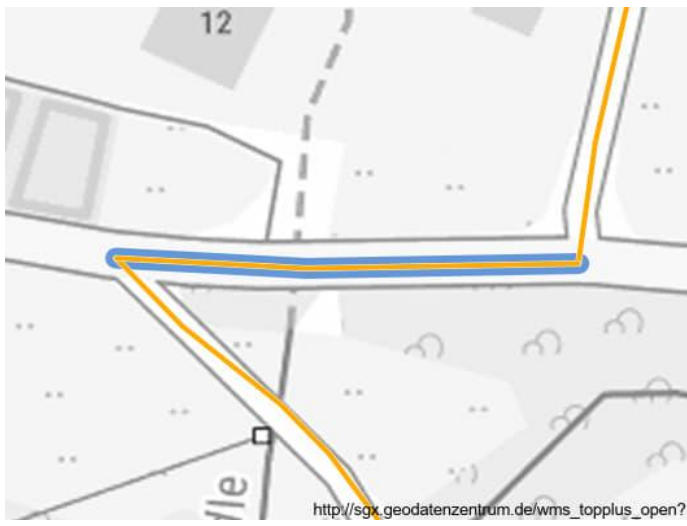
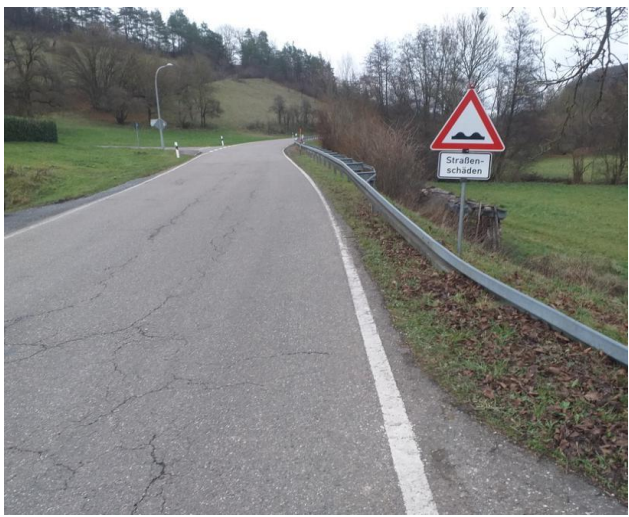
| Nr.: 19 | | Ingelfingen | | StVO-Beschilderung | |
|---|---|---|---|---|--|
| Beschilderungsmangel | | | | | |

| Nr.: 19 | | Ingelfingen | | StVO-Beschilderung | |
|---|---|---|---|---|--|
| Geschwindigkeitsreduzierung prüfen | | | | | |

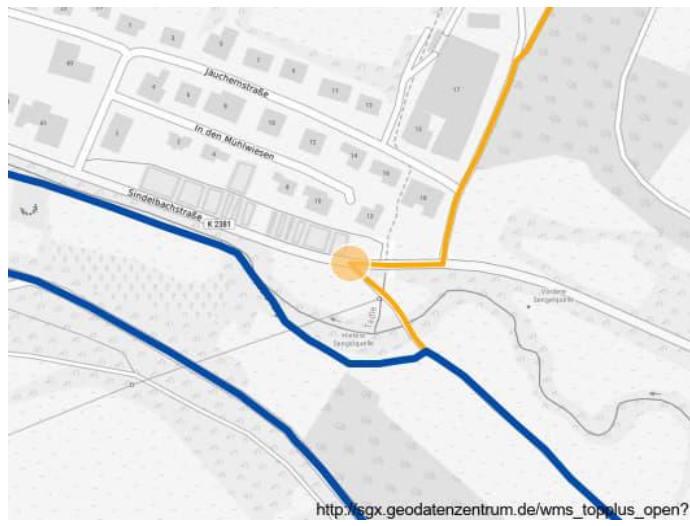
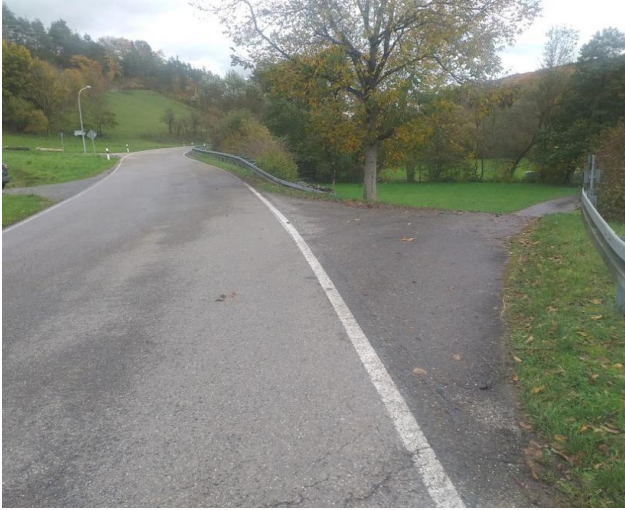
| Nr.: 20 | Ingelfingen | Markierung |
|---|---|---|
| <b>Defizitanalyse</b><br>Markierungsmangel | | |

| Nr.: 20 | Ingelfingen | Markierung |
|---|---|---|
| <b>Maßnahmenvorschlag</b><br>Sonstige Markierungsmaßnahme (Straßenetat) | | |

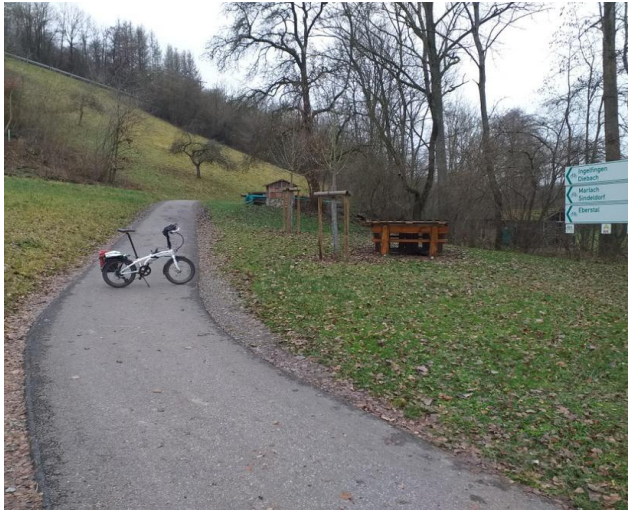
| Radinfrastruktur mangelhaft<br>Der vorhandene Weg ist untermaßig. | | | |

| Bestehenden (Rad-)Weg ausbauen | | | |

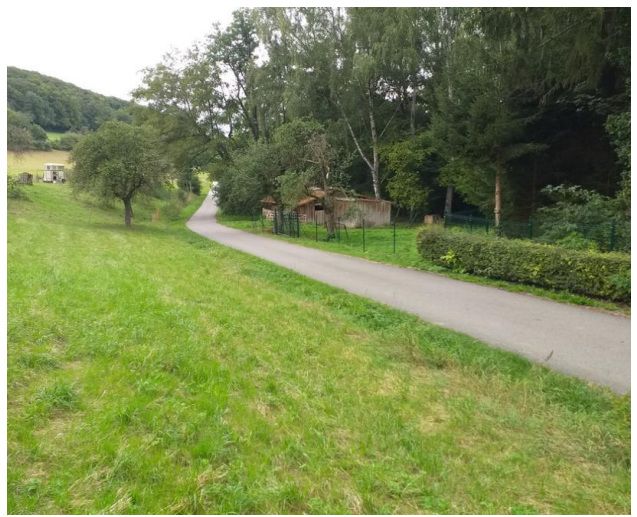
| Nr.: 23 | | Ingelfingen | | StVO-Beschilderung | |
|---|---|---|---|---|---|
| Beschilderungsmangel | | | | | |

| Nr.: 23 | | Ingelfingen | | StVO-Beschilderung | |
|---|---|---|---|---|---|
| Strecke für Kfz-Verkehr sperren | | | | | |

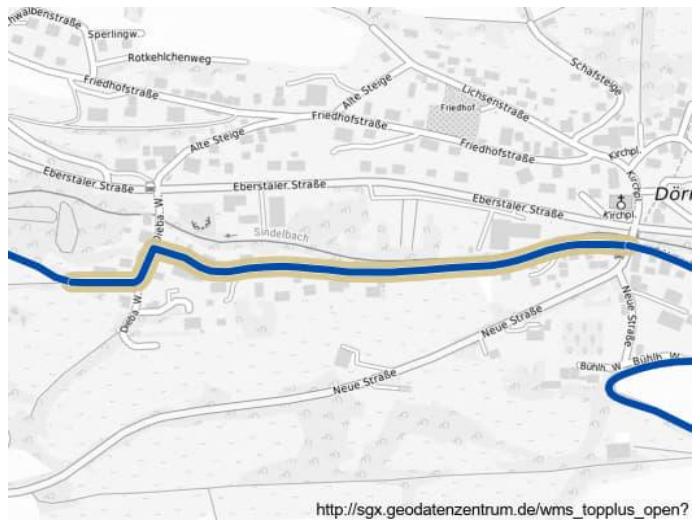
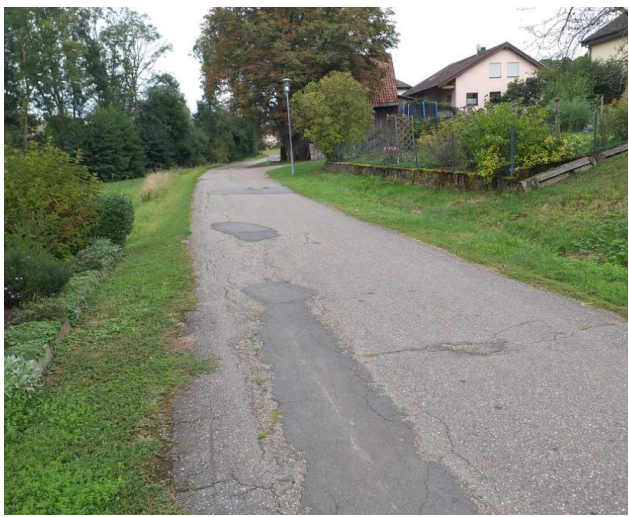
**Streckendaten im Bestand**  
 Führungsform      Führung auf der Fahrbahn  
 Belagsart /-mangel      Asphalt (abschnittsweise auftretende Schäden)

**Defizitanalyse**  
 Belagsmangel  
 Der vorhandene Belag weist abschnittsweise Schäden auf.

**Maßnahmenvorschlag**  
 Belag abschnittsweise erneuern (Straßenetat)

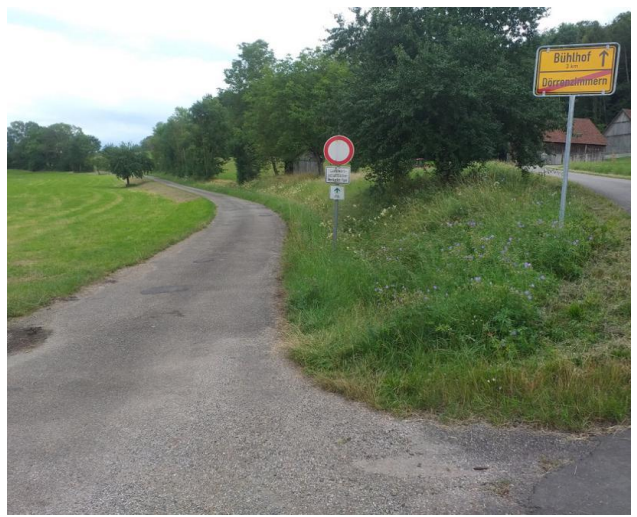
| Nr.: 25 | Ingelfingen | Um-/Ausbau | |
|---|---|---|---|
| Belagsart /-mangel | Asphalt (abschnittsweise auftretende Schäden) | | |
| Radinfrastruktur mangelhaft<br>Der vorhandene Belag weist abschnittsweise Schäden auf und es ist keine Freigabe für den Radverkehr vorhanden. | | | |

| Nr.: 25 | Ingelfingen | Um-/Ausbau | |
|---|---|---|---|
| Bestehenden (Rad-)Weg ausbauen<br>Für Radverkehr und S-Pedelecs freigeben | | | |

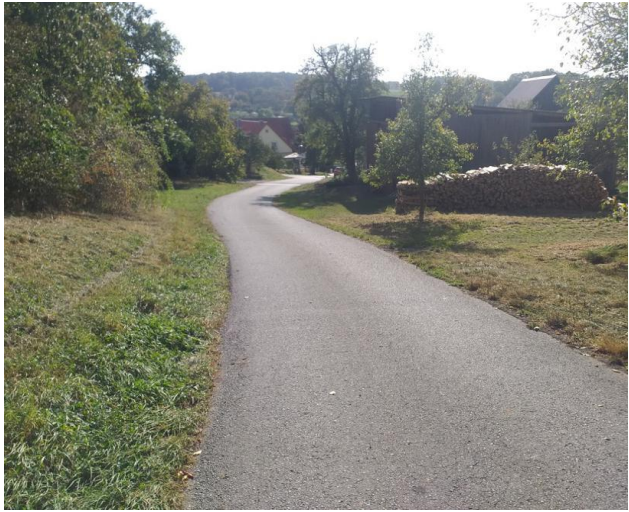
| <b>Defizitanalyse</b><br>Beschilderungsmangel | | |

| <b>Maßnahmenvorschlag</b><br>Sonstige StVO-Beschilderung (Straßenetat) | | |

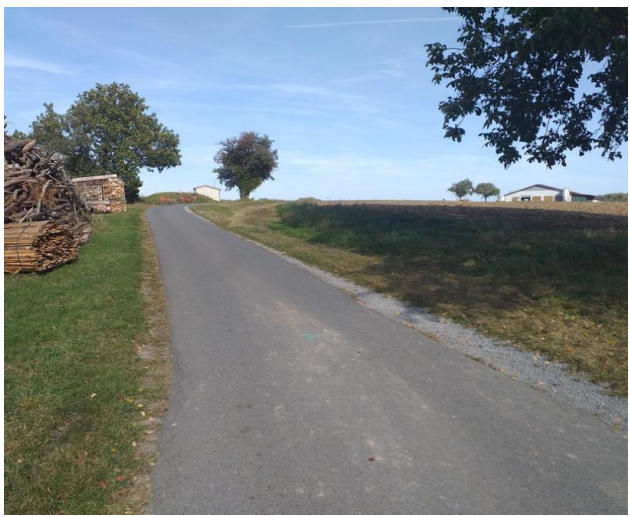
| Nr.: 27 | Ingelfingen | StVO-Beschilderung | |
|---|---|---|---|
| Beschilderungsmangel | | | |

| Nr.: 27 | Ingelfingen | StVO-Beschilderung | |
|---|---|---|---|
| Strecke für Kfz-Verkehr sperren | | | |

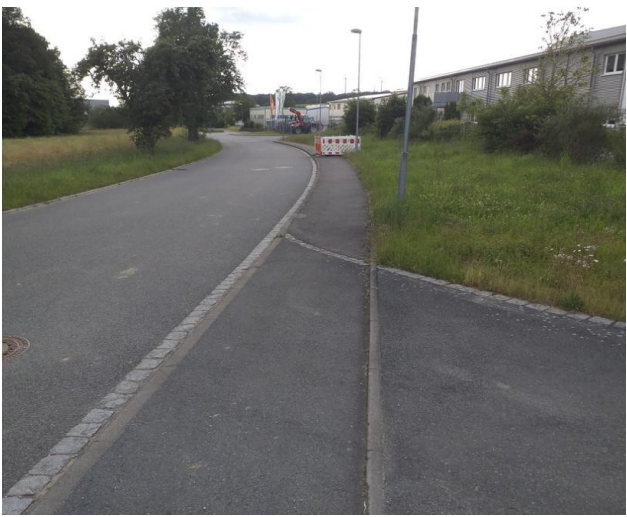
| Nr.: 28 | Ingelfingen | StVO-Beschilderung | |
|---|---|---|---|
| Radinfrastruktur fehlt - Netzlücke | | | |
| Es ist keine Radinfrastruktur vorhanden. Der Radverkehr wird im Mischverkehr auf der Fahrbahn geführt. | | | |

| Nr.: 28 | Ingelfingen | StVO-Beschilderung | |
|---|---|---|---|
| Geschwindigkeitsreduzierung prüfen | | | |

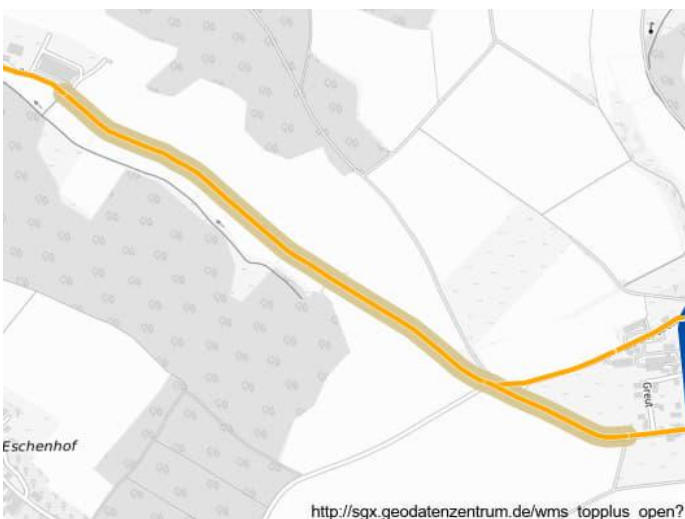
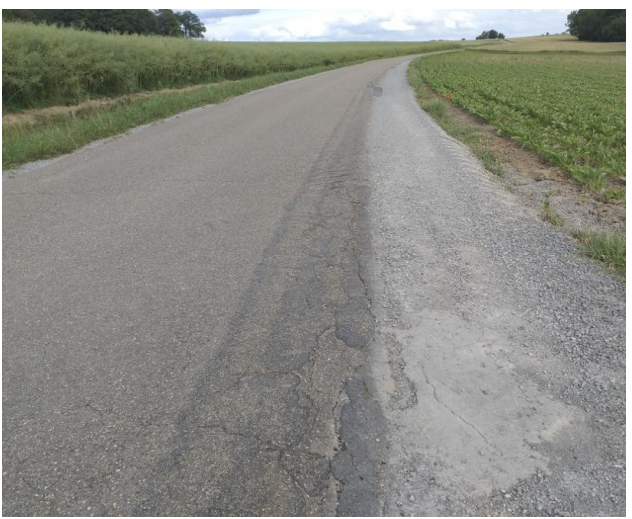
| Nr.: 29 | | Ingelfingen | | Belag | |
|---|--|---|---|---|--|
| Belagsmangel | | | | | |
| Der vorhandene Belag weist abschnittsweise Schäden auf. | | | | | |

| Nr.: 29 | | Ingelfingen | | Belag | |
|---|--|---|---|---|--|
| Belag abschnittsweise erneuern (Straßenetat) | | | | | |

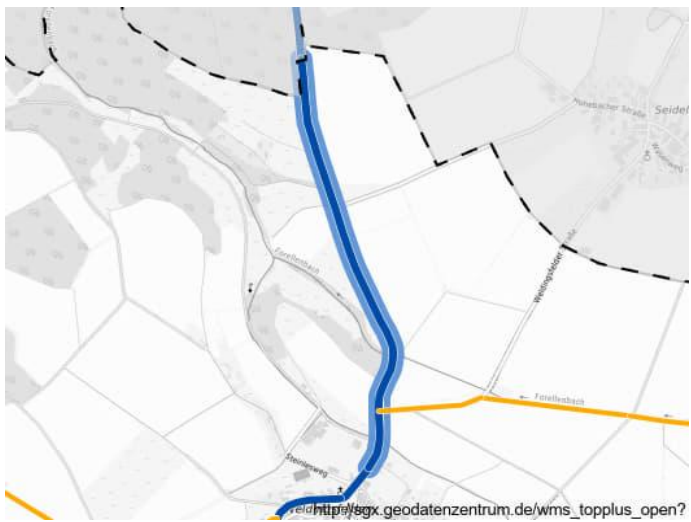
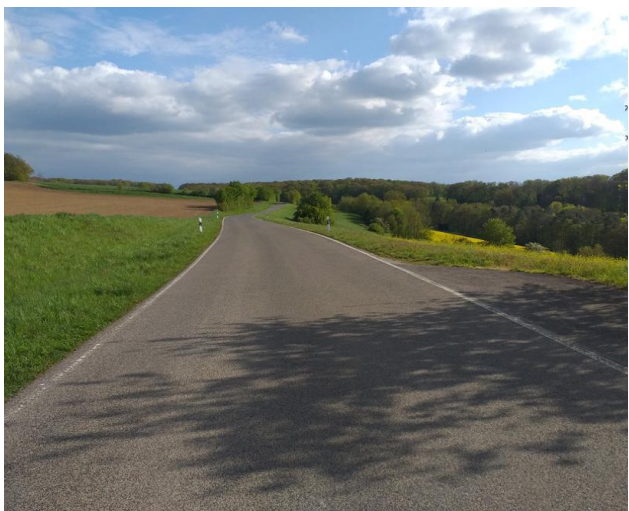
| Nr.: 30 | Ingelfingen | StVO-Beschilderung | |
|---|---|---|---|
| <b>Defizitanalyse</b><br>Radinfrastruktur fehlt - Netzlücke<br>Es ist keine Radinfrastruktur vorhanden. Der Radverkehr wird im Mischverkehr auf der Fahrbahn geführt. | | | |

| Nr.: 30 | Ingelfingen | StVO-Beschilderung | |
|---|---|---|---|
| <b>Maßnahmenvorschlag</b><br>Geschwindigkeitsreduzierung prüfen | | | |

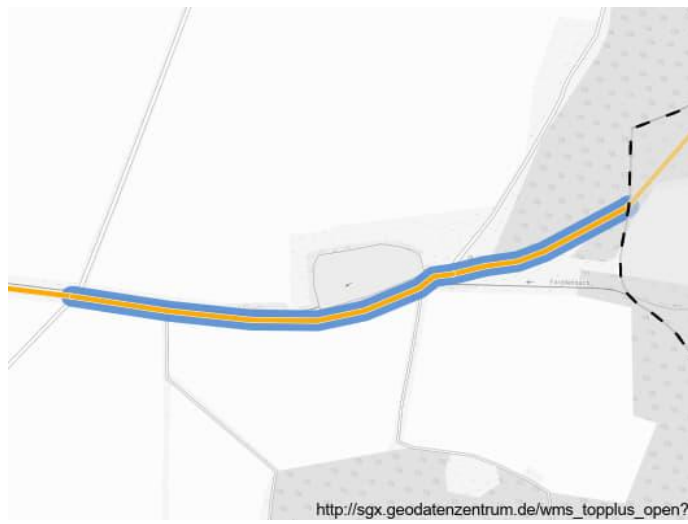
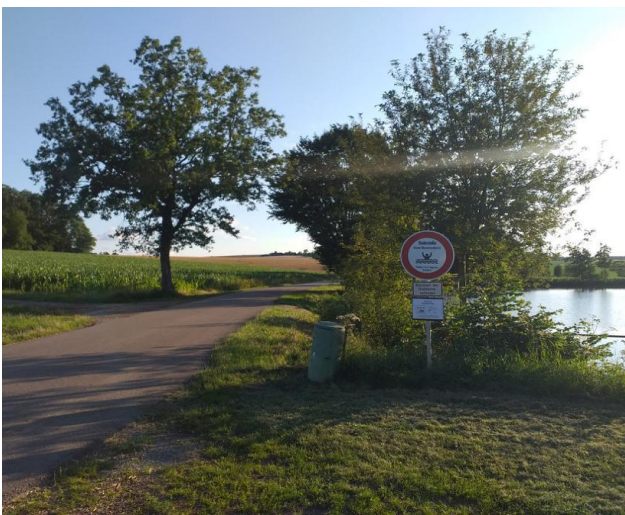
| Gefahrenstrecke | | | |

| Geschwindigkeitsreduzierung prüfen | | | |

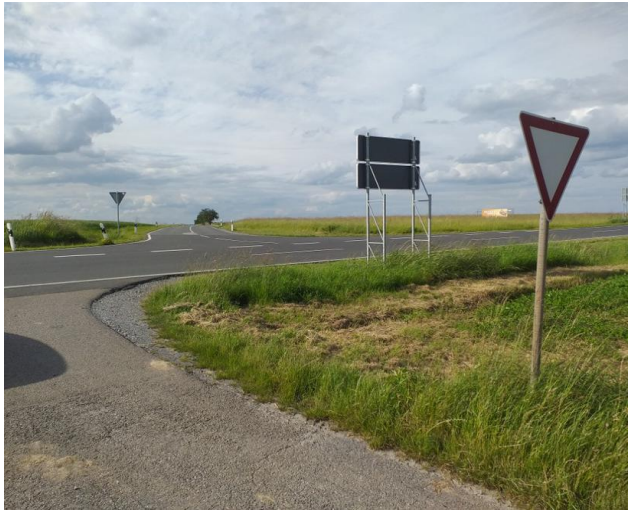
| <b>Knotendaten im Bestand</b><br>Knotenart      Knoten mit vorfahrtsregelnden Verkehrszeichen<br>Beschreibung      Nicht-abknickende Vorfahrt - Radverkehr ist nicht berücksichtigt<br>Knotendetails      - | | |
| <b>Defizitanalyse</b><br>Gefahrenstelle | | |

| <b>Maßnahmenvorschlag</b><br>Geschwindigkeitsreduzierung prüfen | | |

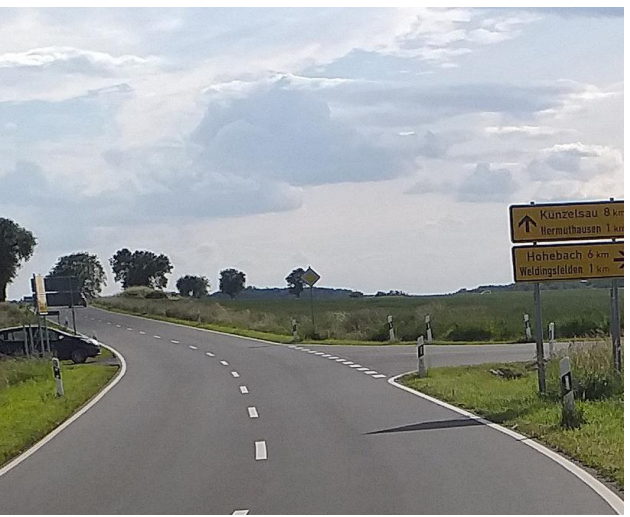
**Defizitanalyse**  
 Radinfrastruktur fehlt - Netzlücke  
 Es ist keine Radinfrastruktur vorhanden. Der Radverkehr wird im Mischverkehr auf der Fahrbahn geführt.

**Maßnahmenvorschlag**  
 (Geh-)/Radweg neu bauen

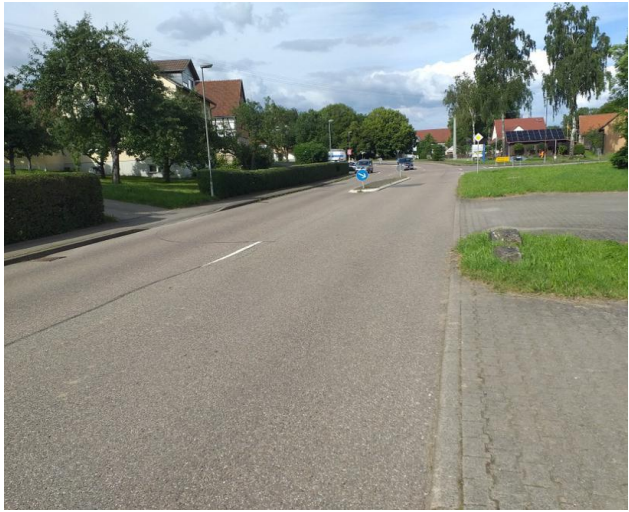
**Defizitanalyse**  
 Radinfrastruktur fehlt - Netzlücke  
 Es ist keine Radinfrastruktur vorhanden. Der Radverkehr wird im Mischverkehr auf der Fahrbahn geführt.

**Maßnahmenvorschlag**  
 Piktogrammreihe markieren (beidseitig)

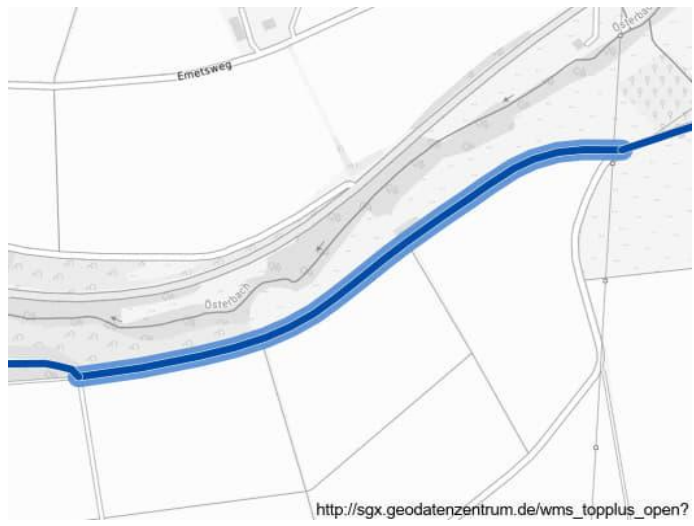
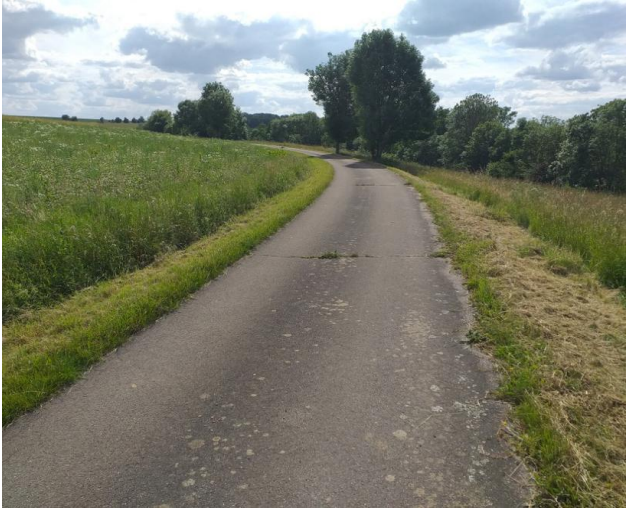
| Beschilderungsmangel | | | |

| Strecke für Kfz-Verkehr sperren | | | |

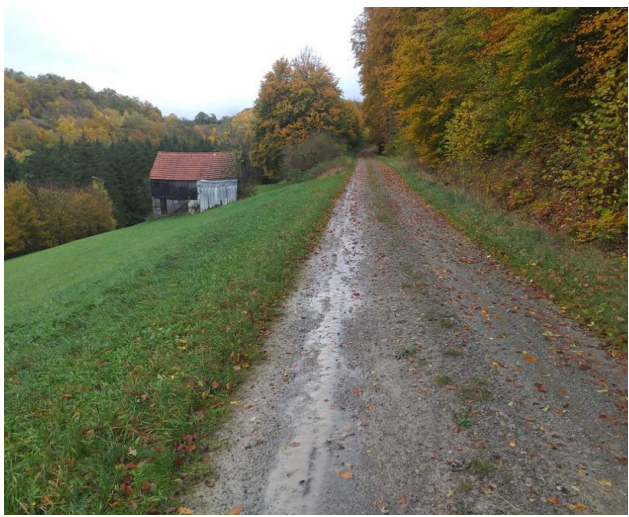
| Belagsart /-mangel      Wassergebundene Decke (keine Schäden) | | | | |
| Radinfrastruktur mangelhaft<br>Der Streckenabschnitt erfüllt nicht die Kriterien der Alltagstauglichkeit. | | | | |

| Bestehenden (Rad-)Weg ausbauen<br>Sonstige StVO-Beschilderung | | | | |

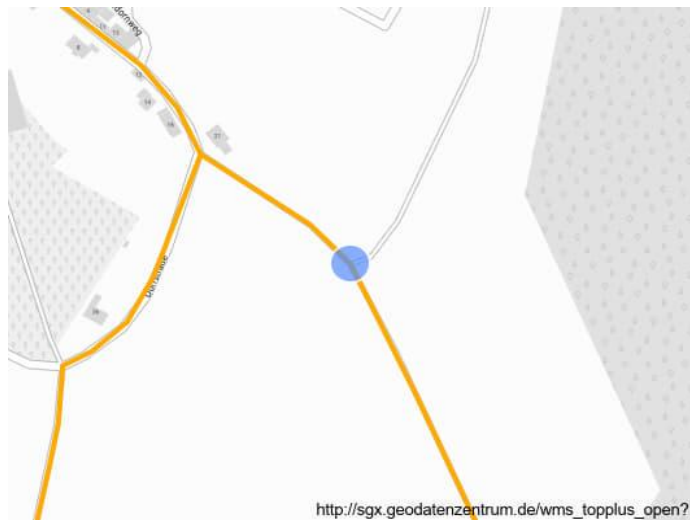
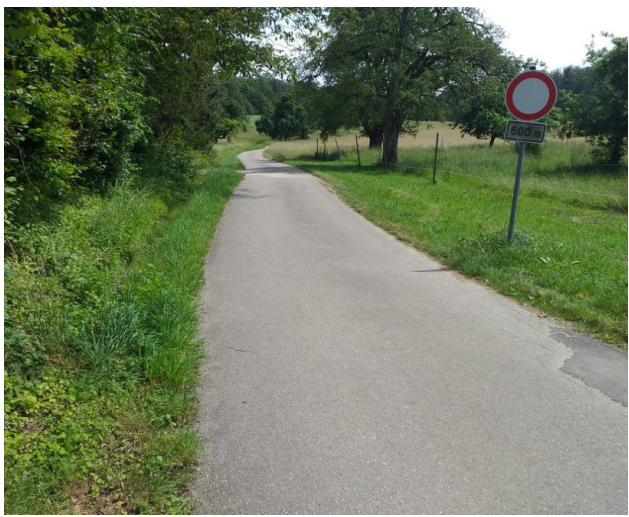
| <b>Defizitanalyse</b><br>Beschilderungsmangel | | |

| <b>Maßnahmenvorschlag</b><br>Für Radverkehr freigeben<br>Sonstige StVO-Beschilderung (Straßenetat) | | |

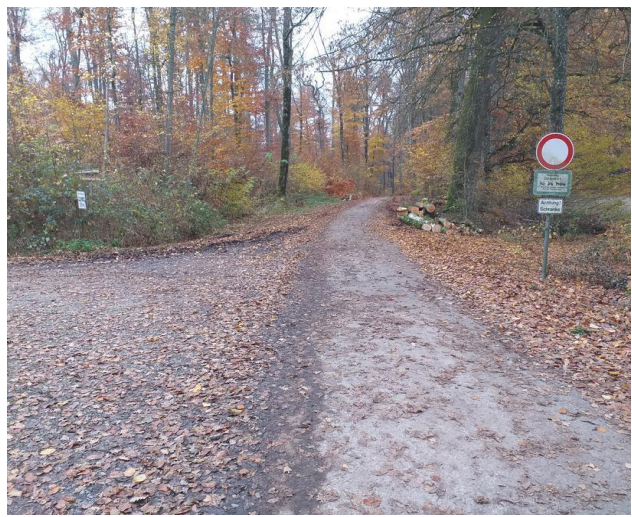
| <b>Knotendaten im Bestand</b><br>Knotenart            Barriere<br>Beschreibung       sonstige Barriere<br>Knotendetails       - | | |
| <b>Defizitanalyse</b><br>Gefahrenstelle | | |

| <b>Maßnahmenvorschlag</b><br>Verzicht auf Schranke prüfen bzw. regelkonform sichern | | |

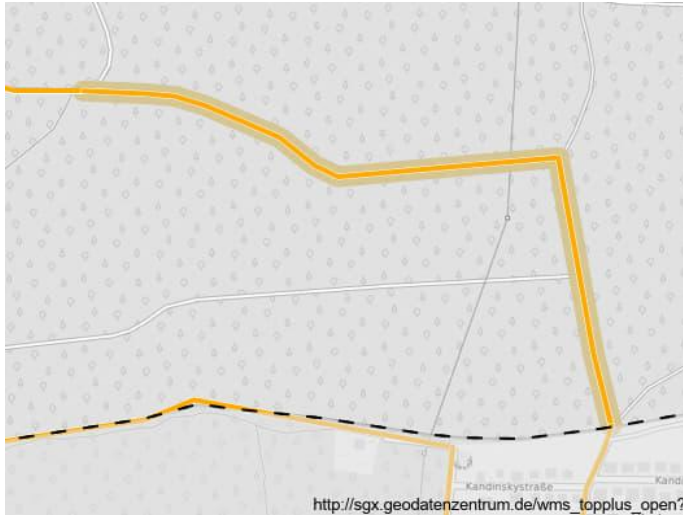
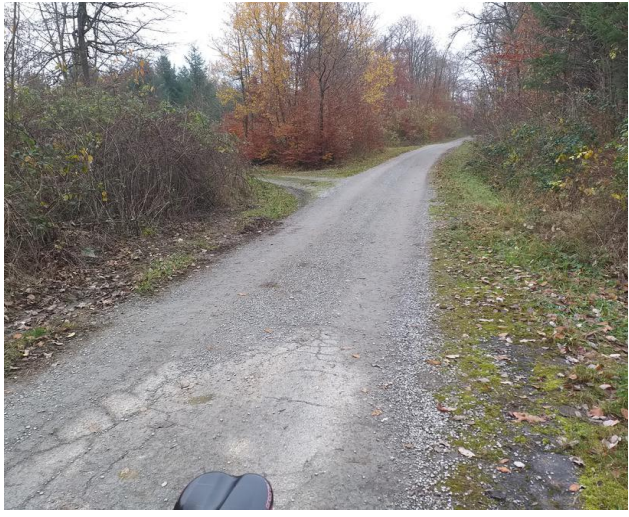
| Belagsart /-mangel | Wassergebundene Decke (keine Schäden) |

| Der vorhandene Belag erfüllt nicht die Kriterien der Alltagstauglichkeit. |

| Oberfläche asphaltieren (Asphaltierung ist anzustreben) | | | |

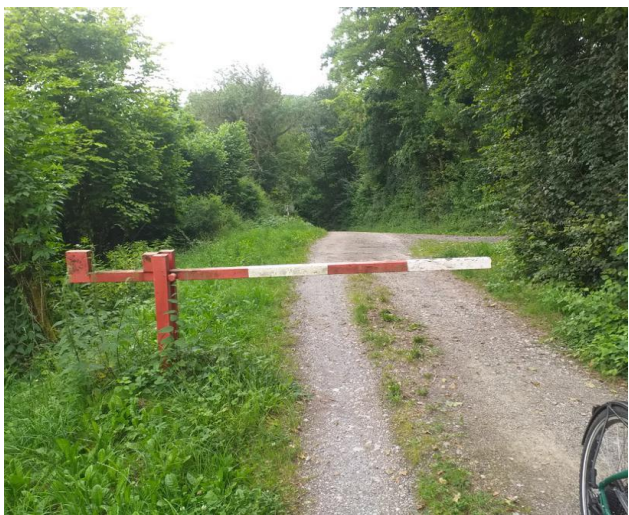
| <b>Knotendaten im Bestand</b><br>Knotenart            Barriere<br>Beschreibung       sonstige Barriere<br>Knotendetails       - | | |
| <b>Defizitanalyse</b><br>Gefahrenstelle | | |

| <b>Maßnahmenvorschlag</b><br>Verzicht auf Schranke prüfen bzw. regelkonform sichern | | |
