| Nr.: 1 | | Künzelsau | | Randmarkierung | |
| Landwirtschaftlicher Weg | | Stadtgrenze (Kupferzell) | | Abzweig Oberhof | |

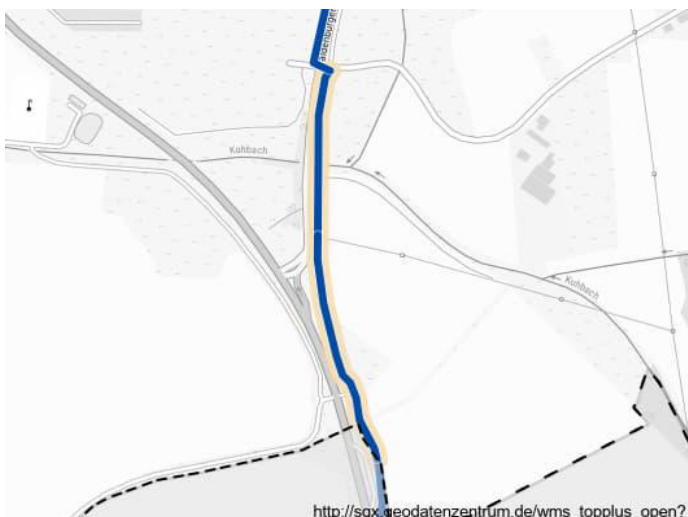
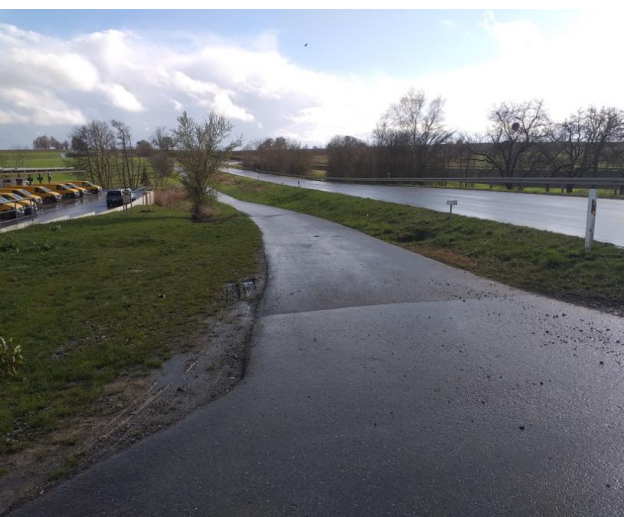
| Führungsform | | Landwirtschaftlicher Weg (selbstständig) - Breite: 2,50 m - 3,00 m | | | |
| Belagsart /-mangel | | Asphalt (abschnittsweise auftretende Schäden) | | | |
| Radinfrastruktur mangelhaft | | | | | |
| Fehlende Sicherheit bei Dämmerung und Nacht. | | | | | |
| Der Streckenabschnitt ist nicht für den Radverkehr freigegeben. | | | | | |

| Randmarkierung herstellen (gestrichelt) | | | | | |
| Für Radverkehr und S-Pedelecs freigegeben | | | | | |

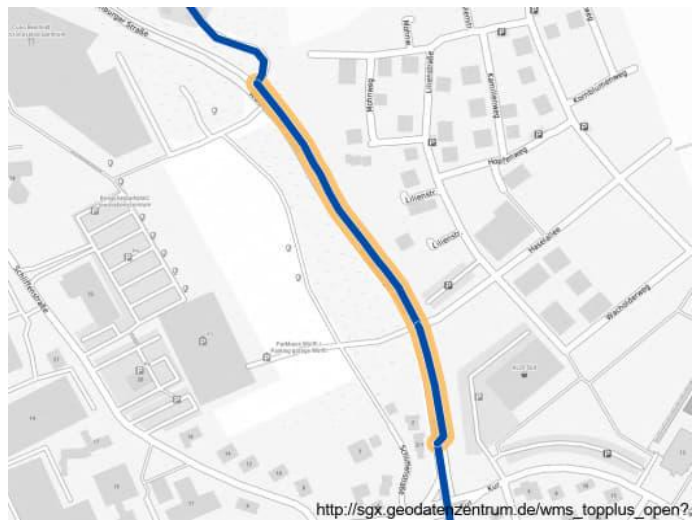
**Defizitanalyse**  
 Radinfrastruktur mangelhaft

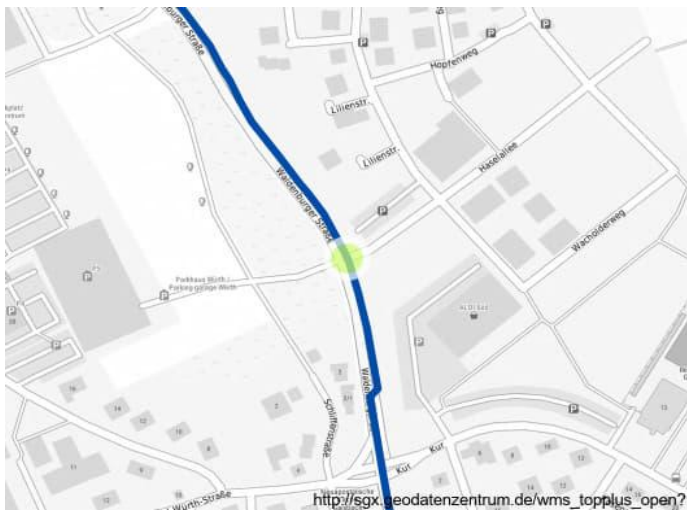
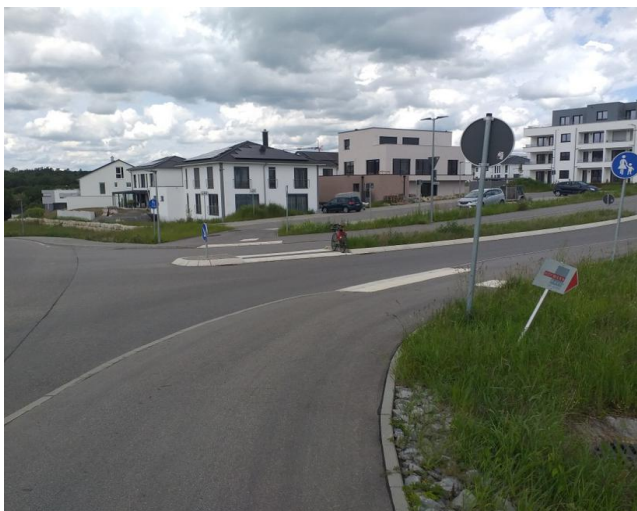
| <b>Knotendaten im Bestand</b><br>Knotenart      Knoten mit vorfahrtsregelnden Verkehrszeichen<br>Beschreibung      Nicht-abknickende Vorfahrt - Radverkehr ist mangelhaft berücksichtigt<br>Knotendetails      - | | |
| <b>Defizitanalyse</b><br>Gefahrenstelle | | |

| <b>Maßnahmenvorschlag</b><br>Bordabsenkung herstellen | | |

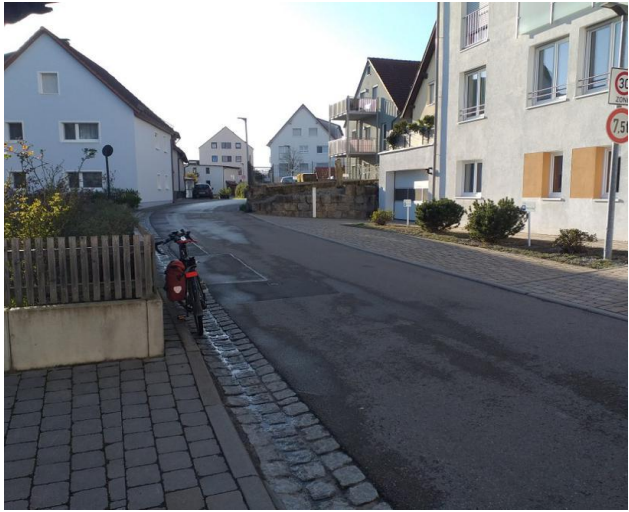
Belagsart /-mangel      Asphalt (abschnittsweise auftretende Schäden)

**Defizitanalyse**  
 Belagsmangel  
 Der vorhandene Belag weist abschnittsweise Schäden auf.

**Maßnahmenvorschlag**  
 Belag abschnittsweise erneuern (Straßenetat)

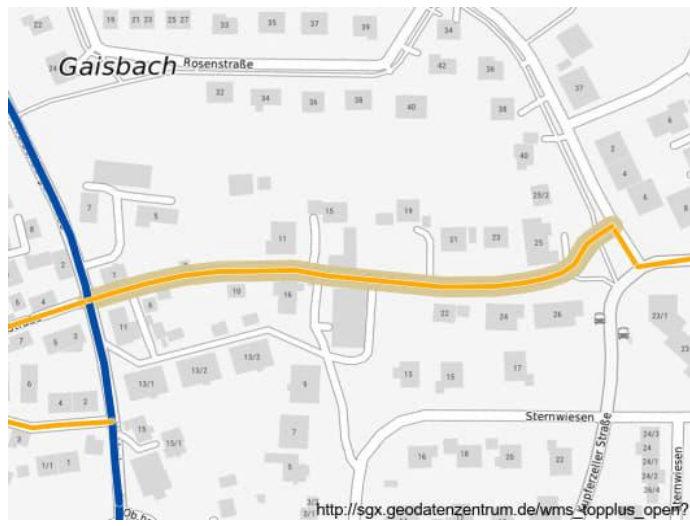
**Defizitanalyse**  
 Belagsmangel  
 Der vorhandene Belag weist punktuelle Schäden auf.

**Maßnahmenvorschlag**  
 Belag punktuell sanieren (Straßenetat)

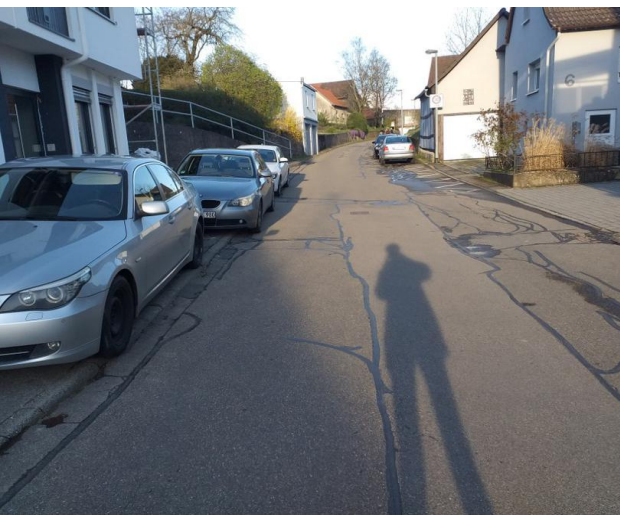
Belagsart /-mangel      Asphalt (punktuell auftretende Schäden)

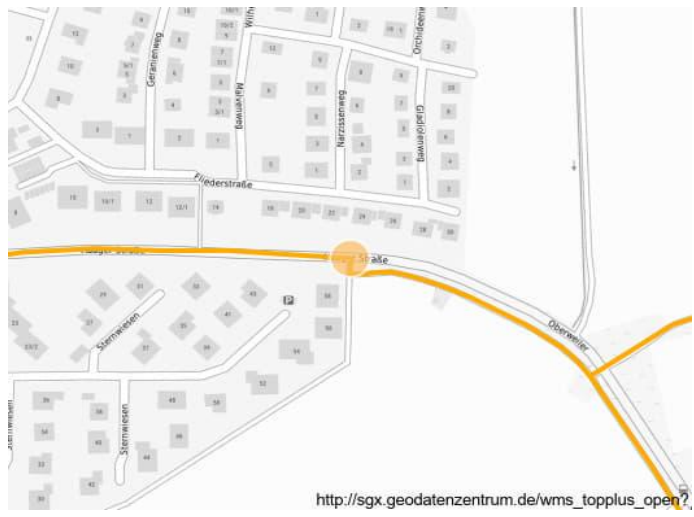
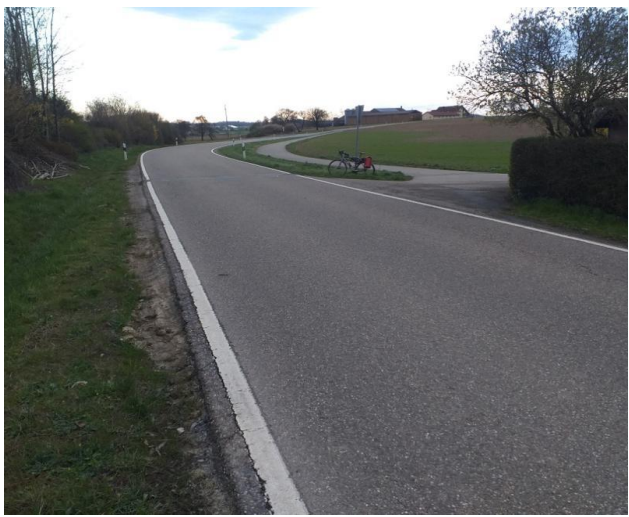
| Nr.: 10 | Künzelsau | Markierung |
|---|---|---|
| <b>Knotendaten im Bestand</b><br>Knotenart      Knoten mit vorfahrtsregelnden Verkehrszeichen<br>Beschreibung      Nicht-abknickende Vorfahrt - Radverkehr ist nicht berücksichtigt<br>Knotendetails      - | | |
| <b>Defizitanalyse</b><br>Markierungsmangel | | |

| Nr.: 10 | Künzelsau | Markierung |
|---|---|---|
| <b>Maßnahmenvorschlag</b><br>Sonstige Markierungsmaßnahme (Straßenetat)<br>Geschwindigkeitsreduzierung prüfen | | |

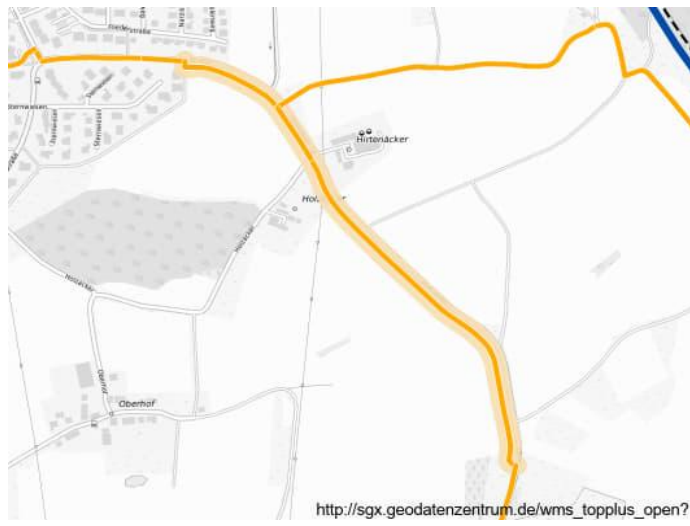
**Defizitanalyse**  
 Radinfrastruktur mangelhaft  
 Fehlende Sicherheit bei Dämmerung und Nacht und fehlende Beschilderung

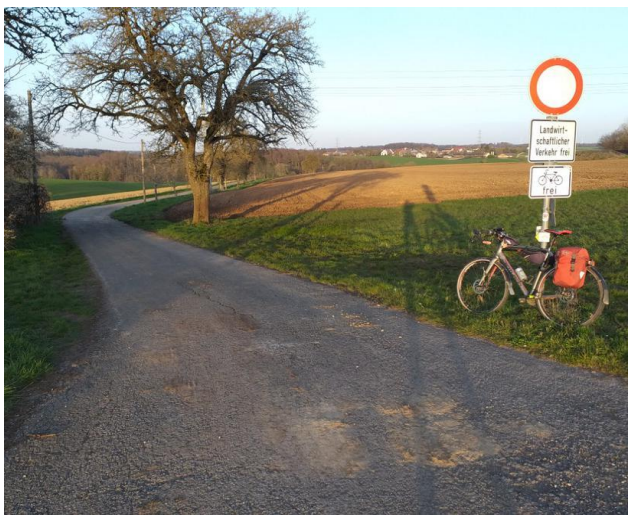
**Defizitanalyse**  
 Belagsmangel  
 Der vorhandene Belag weist abschnittsweise Schäden auf.

**Maßnahmenvorschlag**  
 Belag abschnittsweise erneuern

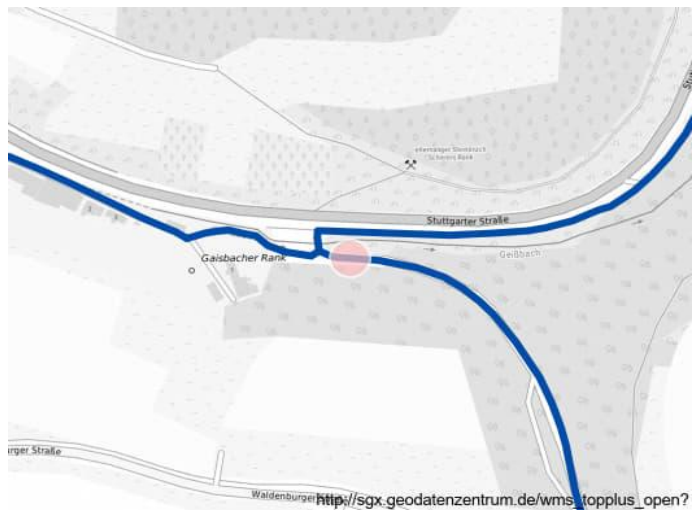
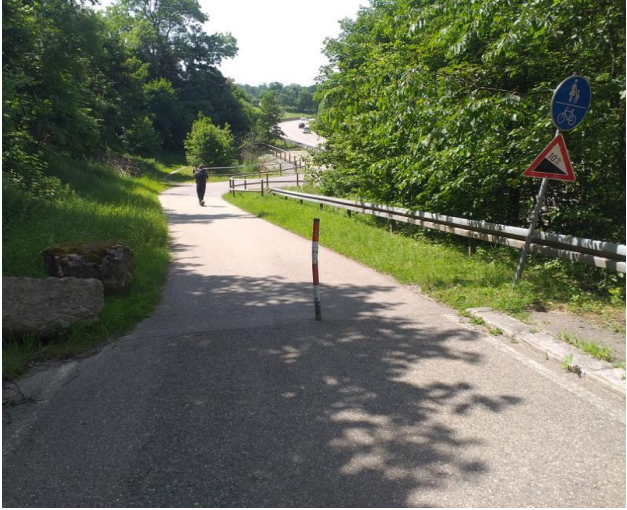
| <b>Knotendaten im Bestand</b><br>Knotenart            Barriere<br>Beschreibung       Poller ungesichert<br>Knotendetails       - | | |
| <b>Defizitanalyse</b><br>Gefahrenstelle | | |

| <b>Maßnahmenvorschlag</b><br>Verzicht auf Poller prüfen bzw. regelkonform sichern | | |

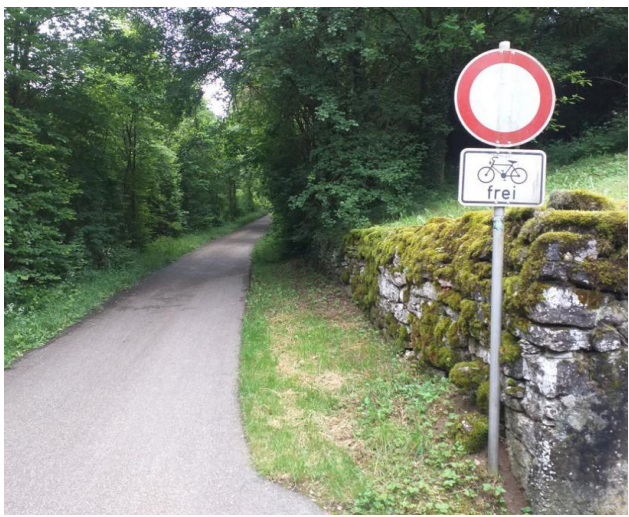
**Defizitanalyse**  
 Radinfrastruktur mangelhaft  
 Fehlende Sicherheit bei Dämmerung und Nacht.

**Maßnahmenvorschlag**  
 Randmarkierung herstellen (durchgezogen)

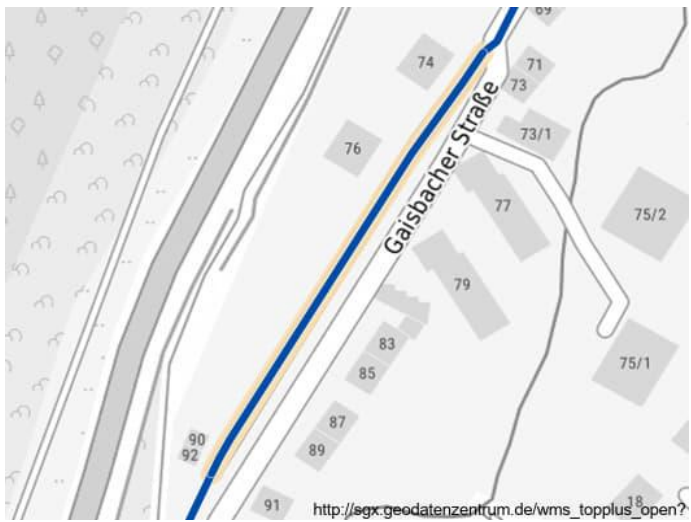
| Nr.: 18 | Künzelsau | Beleuchtung | |
|---|---|---|---|
| Radinfrastruktur mangelhaft<br>Fehlende Sicherheit bei Dämmerung und Nacht. | | | |

| Nr.: 18 | Künzelsau | Beleuchtung | |
|---|---|---|---|
| Beleuchtung herstellen (Straßenetat) | | | |

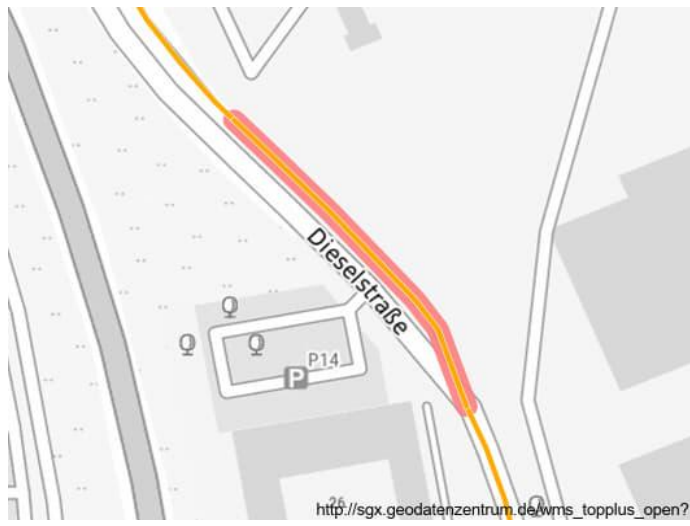
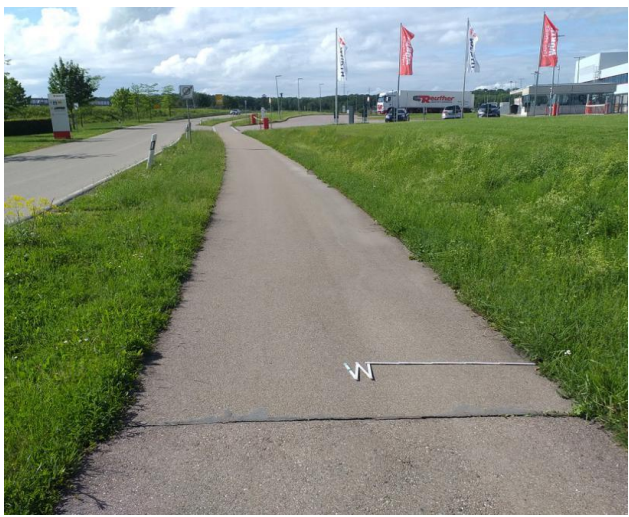
**Defizitanalyse**  
 Radinfrastruktur mangelhaft  
 Der vorhandene Weg ist untermaßig.

**Maßnahmenvorschlag**  
 Bestehenden (Rad-)Weg ausbauen

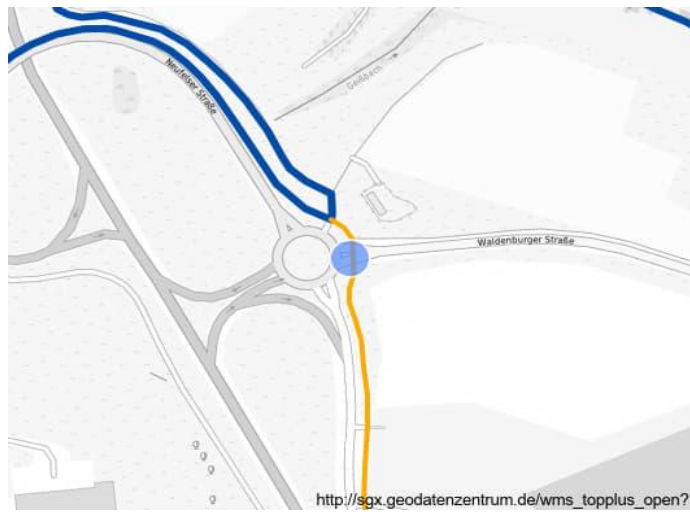
| <b>Knotendaten im Bestand</b><br>Knotenart      Knoten mit Kreisverkehr<br>Beschreibung      Kompaktkreisel - Führung nur über Nebenanlage<br>Knotendetails      Verschwenkte Führung mit mangelhafter Furtgestaltung - Radfahrer quert bevorrechtigt | | |
| <b>Defizitanalyse</b><br>Beschilderungsmangel | | |

| <b>Maßnahmenvorschlag</b><br>Sonstige StVO-Beschilderung | | |

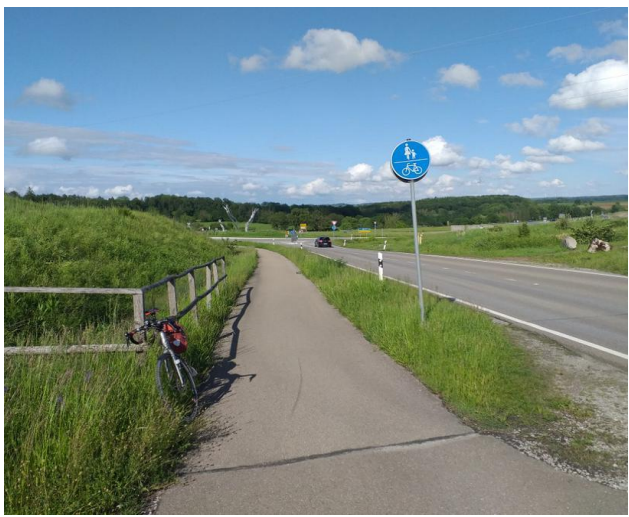
| Radinfrastruktur mangelhaft<br>Der vorhandene Weg ist untermaßig. | | | |

| Bestehenden (Rad-)Weg ausbauen | | | |

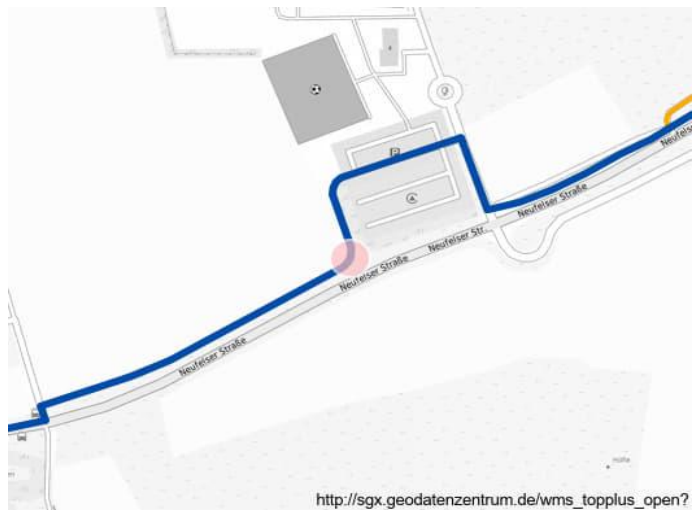
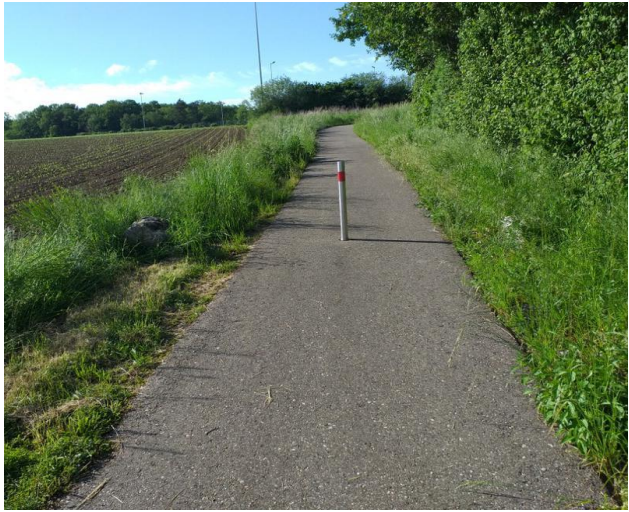
| <b>Knotendaten im Bestand</b><br>Knotenart            Barriere<br>Beschreibung       Poller ungesichert<br>Knotendetails       - | | |
| <b>Defizitanalyse</b><br>Gefahrenstelle | | |

| <b>Maßnahmenvorschlag</b><br>Verzicht auf Poller prüfen bzw. regelkonform sichern | | |

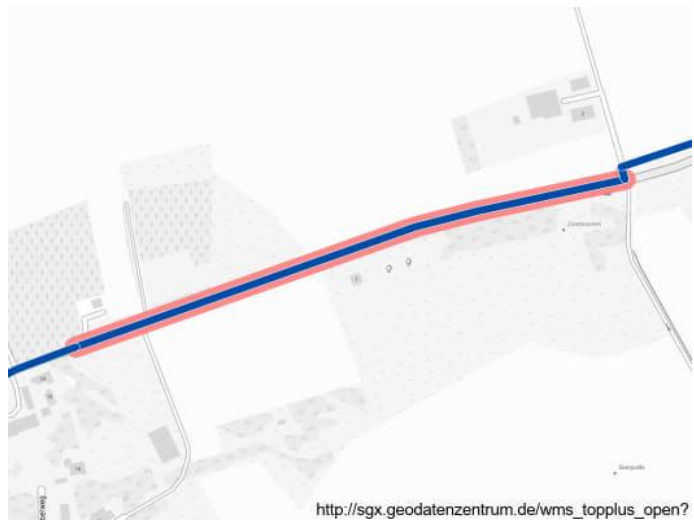
**Defizitanalyse**  
 Radinfrastruktur fehlt - Netzlücke  
 Es ist keine Radinfrastruktur vorhanden. Der Radverkehr wird im Mischverkehr auf der Fahrbahn geführt.

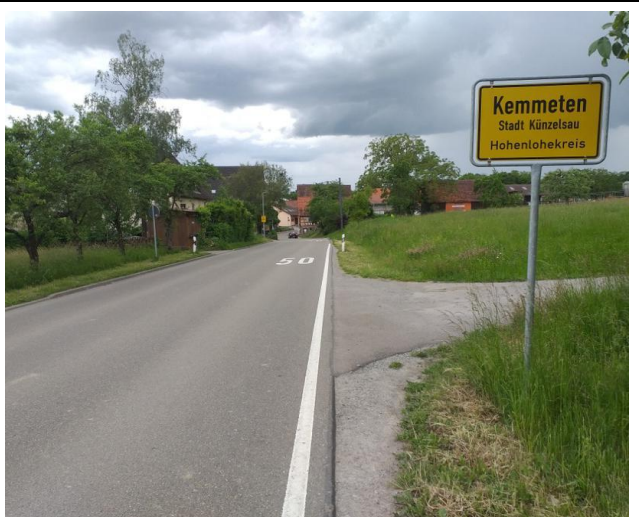
**Defizitanalyse**  
 Radinfrastruktur fehlt - Netzlücke  
 Es ist keine Radinfrastruktur vorhanden. Der Radverkehr wird im Mischverkehr auf der Fahrbahn geführt.

**Maßnahmenvorschlag**  
 Piktogrammreihe markieren (beidseitig)  
 Geschwindigkeitsreduzierung prüfen

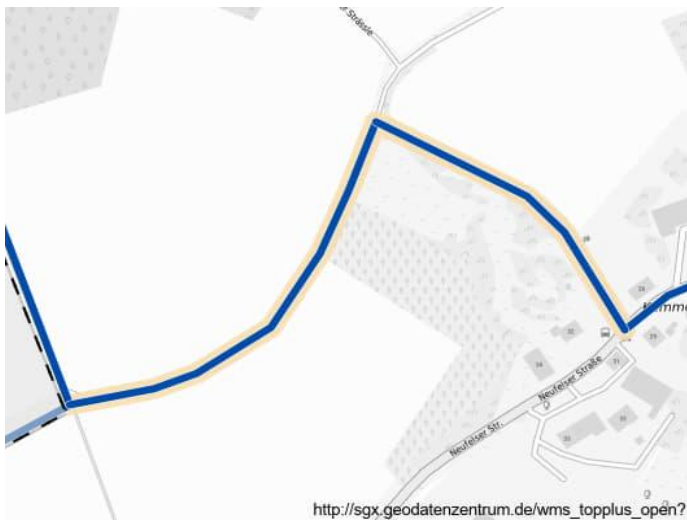
**Defizitanalyse**  
 Radinfrastruktur mangelhaft  
 Fehlende Sicherheit bei Dämmerung und Nacht.  
 Der Streckenabschnitt ist nicht für den Radverkehr freigegeben.

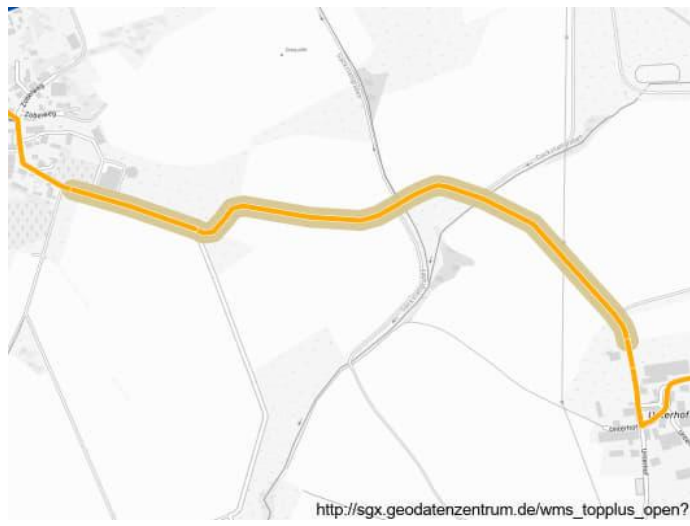
**Defizitanalyse**  
 Belagsmangel  
 Der vorhandene Belag weist abschnittsweise Schäden auf.

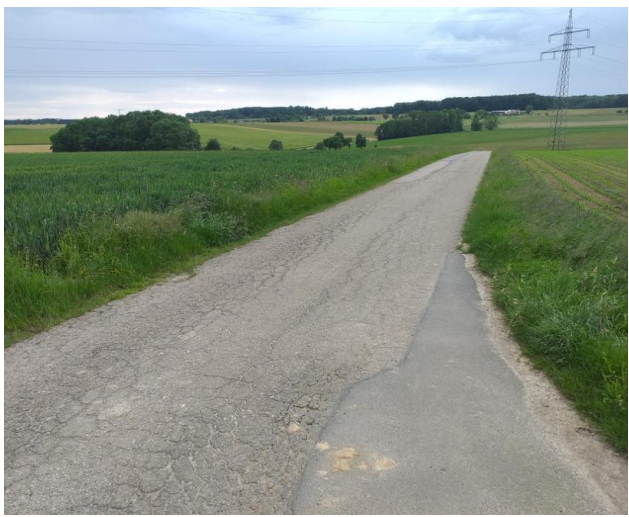
Belagsart /-mangel      Asphalt (abschnittsweise auftretende Schäden)

**Maßnahmenvorschlag**  
 Belag abschnittsweise erneuern (Straßenetat)

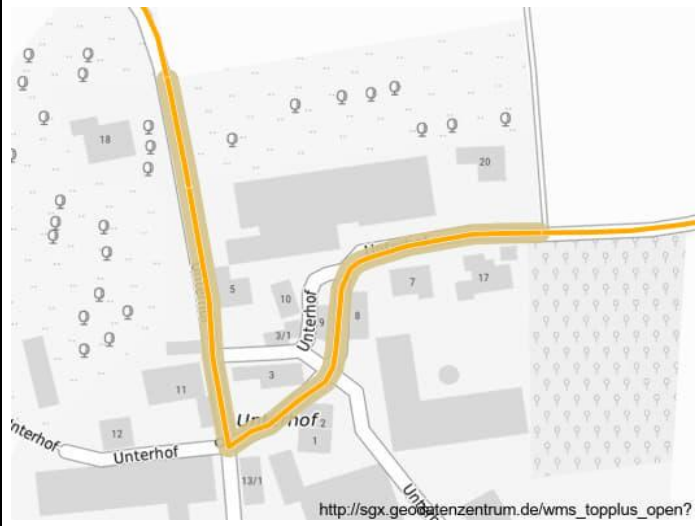
**Defizitanalyse**  
 Belagsmangel  
 Der vorhandene Belag weist abschnittsweise Schäden auf.

**Maßnahmenvorschlag**  
 Belag abschnittsweise erneuern (Straßenetat)

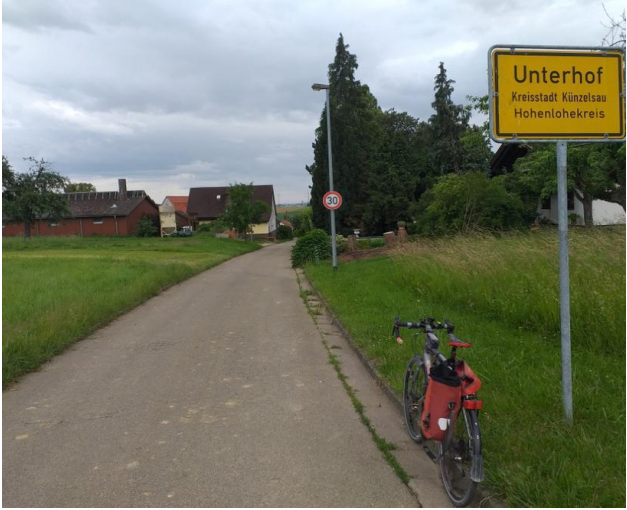
Belagsart /-mangel      Asphalt (abschnittsweise auftretende Schäden)

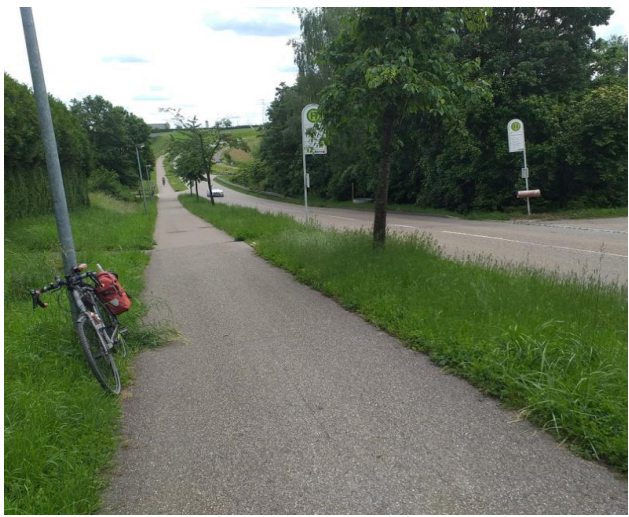
| Nr.: 32 | Künzelsau | StVO-Beschilderung | |
|---|---|---|---|
| Beschilderungsmangel<br>Der vorhandene Weg ist untermaßig. | | | |

| Nr.: 32 | Künzelsau | StVO-Beschilderung | |
|---|---|---|---|
| Benutzungspflicht Radverkehr aufheben | | | |

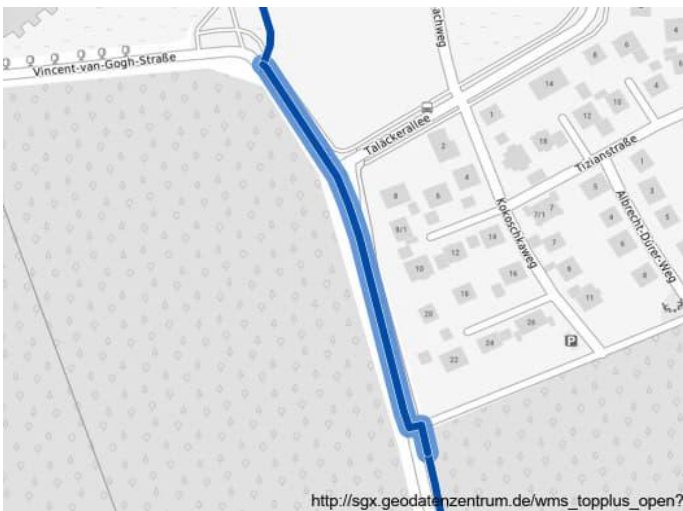
| Nr.: 34 | Künzelsau | StVO-Beschilderung | |
|---|---|---|---|
| Beschilderungsmangel | | | |

| Nr.: 34 | Künzelsau | StVO-Beschilderung | |
|---|---|---|---|
| Benutzungspflicht Radverkehr aufheben | | | |

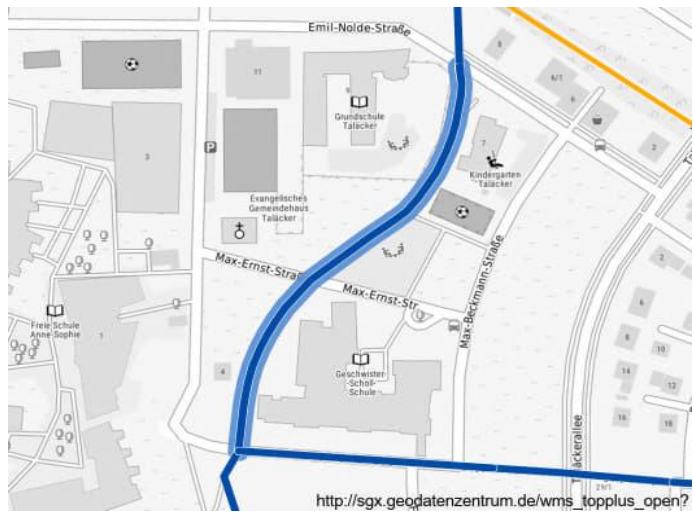
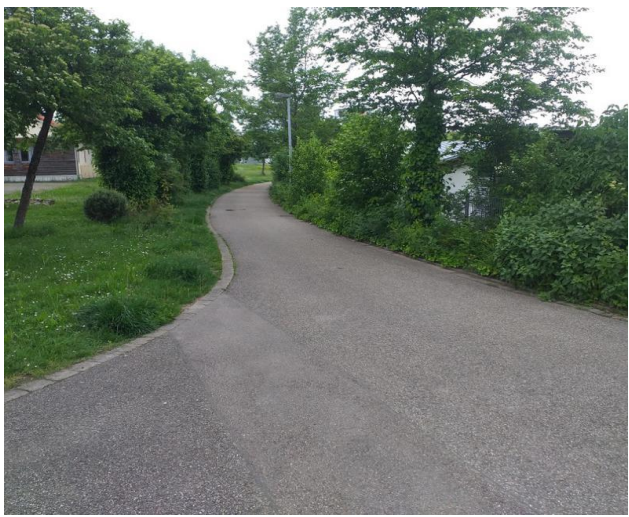
| Nr.: 35 | Künzelsau | StVO-Beschilderung | |
|---|---|---|---|
| Beschilderungsmangel | | | |

| Nr.: 35 | Künzelsau | StVO-Beschilderung | |
|---|---|---|---|
| In gemeinsamen Geh-/Radweg umwidmen | | | |

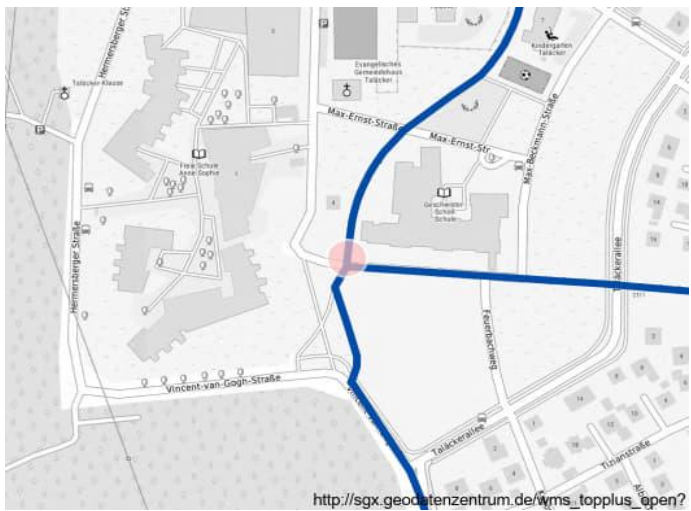
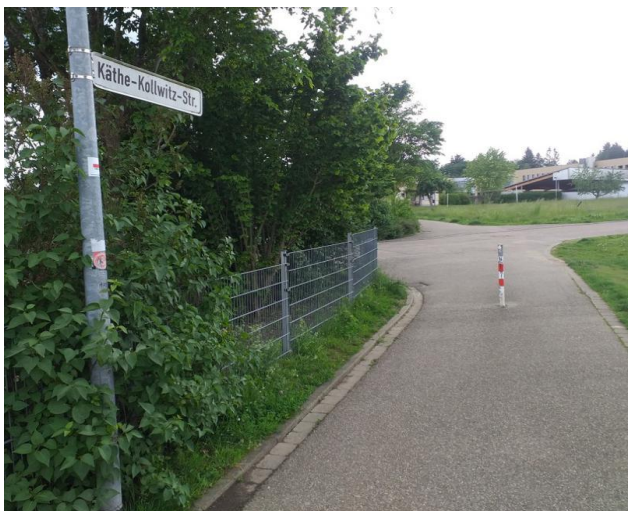
| <b>Knotendaten im Bestand</b><br>Knotenart                      Barriere<br>Beschreibung                Poller ungesichert<br>Knotendetails                - | | |
| <b>Defizitanalyse</b><br>Gefahrenstelle | | |

| <b>Maßnahmenvorschlag</b><br>Verzicht auf Poller prüfen bzw. regelkonform sichern | | |

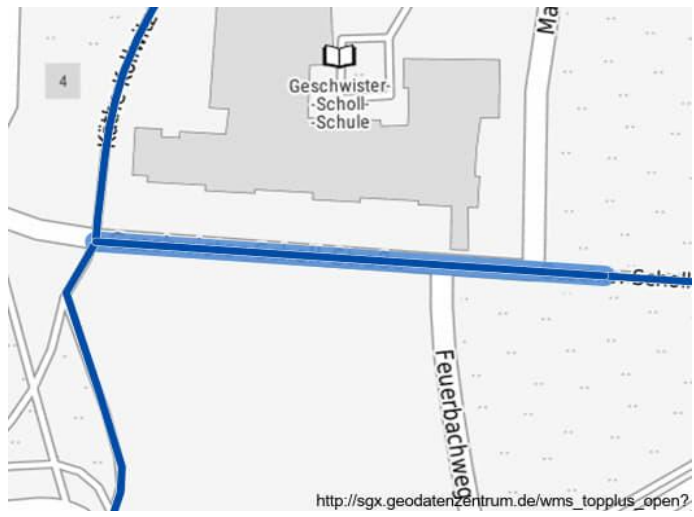
| Nr.: 37 | | Künzelsau | StVO-Beschilderung |
|---|---|---|---|
| Beschilderungsmangel | | | |

| Nr.: 37 | | Künzelsau | StVO-Beschilderung |
|---|---|---|---|
| Sonstige StVO-Beschilderung | | | |

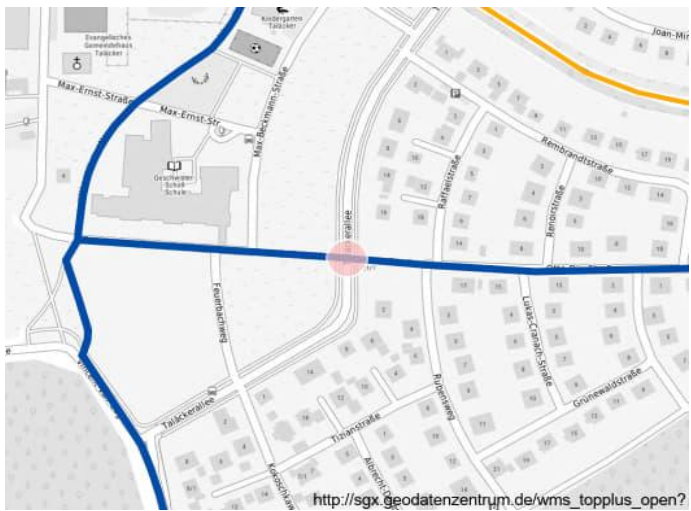
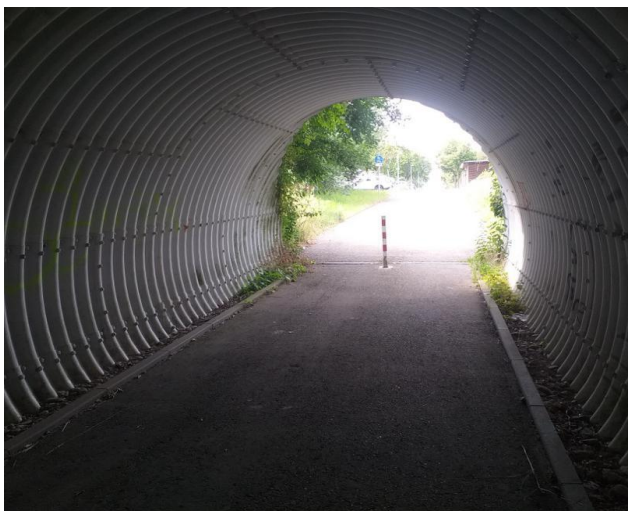
| <b>Knotendaten im Bestand</b><br>Knotenart      Barriere<br>Beschreibung      Poller ungesichert<br>Knotendetails      - | | |
| <b>Defizitanalyse</b><br>Gefahrenstelle | | |

| <b>Maßnahmenvorschlag</b><br>Verzicht auf Poller prüfen bzw. regelkonform sichern | | |

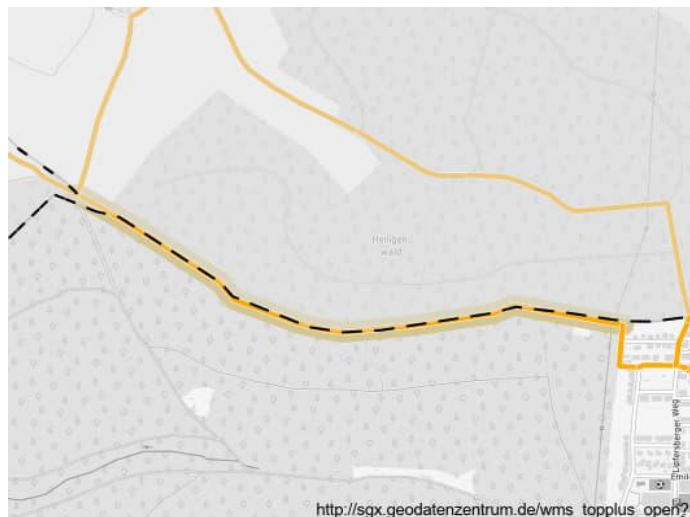
**Defizitanalyse**  
 Belagsmangel  
 Der vorhandene Belag erfüllt nicht die Kriterien der Alltagstauglichkeit.

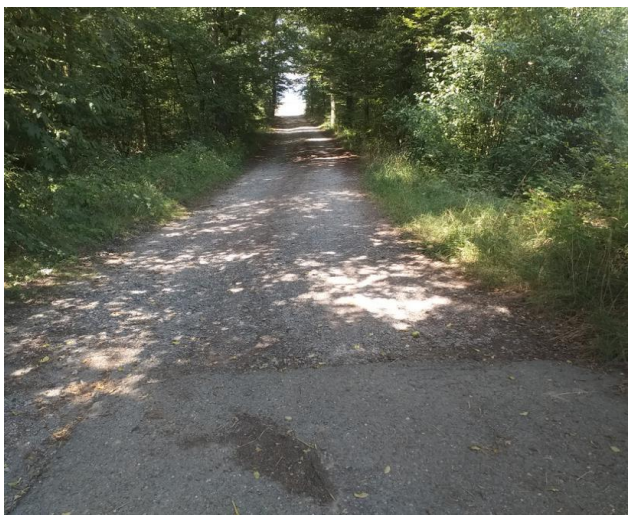
Belagsart /-mangel      Wassergebundene Decke (abschnittsweise auftretende Schäden)

**Maßnahmenvorschlag**  
 Oberfläche asphaltieren (Asphaltierung ist anzustreben)

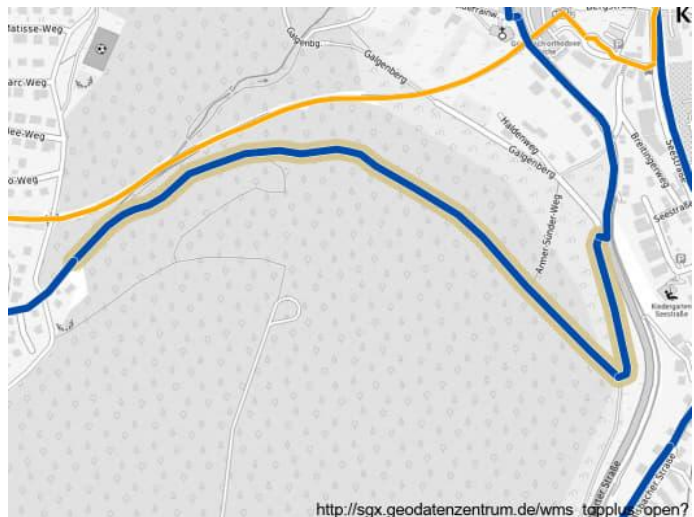
**Defizitanalyse**  
 Belags- und Beschilderungsmangel  
 Der vorhandene Belag weist abschnittsweise Schäden auf und es ist keine Freigabe für den Radverkehr vorhanden.

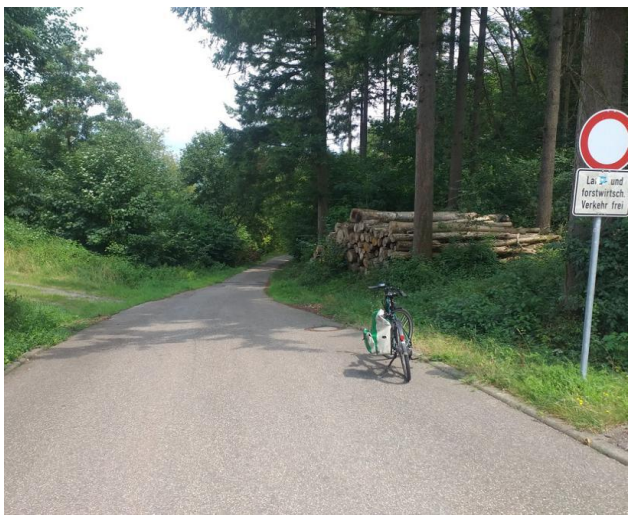
Belagsart /-mangel      Asphalt (abschnittsweise auftretende Schäden)

**Maßnahmenvorschlag**  
 Belag abschnittsweise erneuern  
 Für Radverkehr freigeben

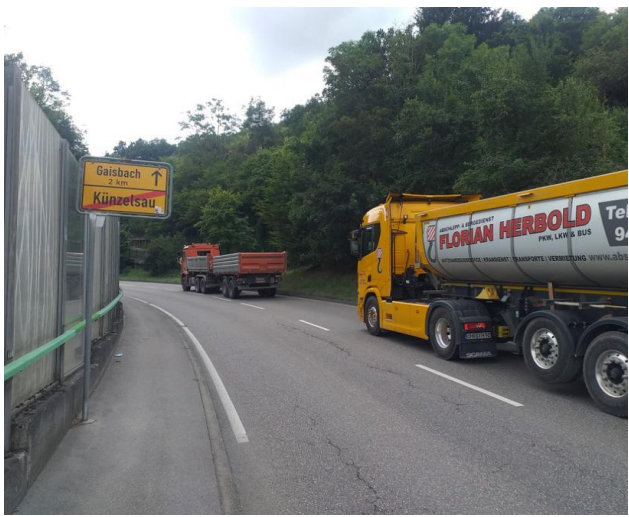
**Defizitanalyse**  
 Radinfrastruktur fehlt - Netzlücke  
 Es ist keine Radinfrastruktur vorhanden. Der Radverkehr wird im Mischverkehr auf der Fahrbahn geführt.

**Maßnahmenvorschlag**  
 (Geh-)/Radweg neu bauen

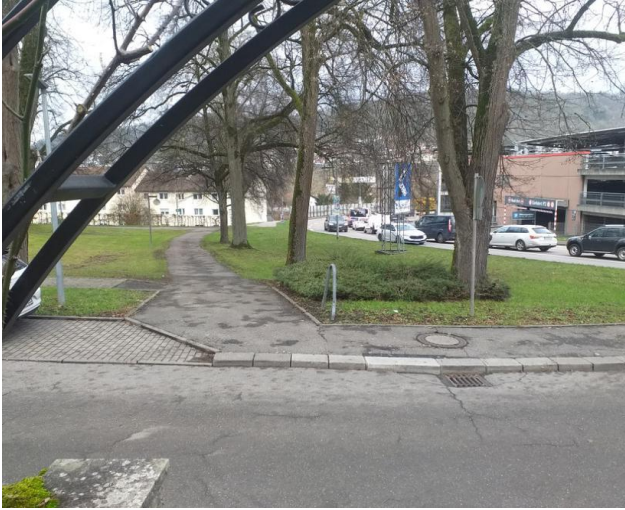
Belagsart /-mangel      Asphalt (abschnittsweise auftretende Schäden)

**Defizitanalyse**  
 Radinfrastruktur mangelhaft  
 Der vorhandene Weg ist untermaßig.

**Maßnahmenvorschlag**  
 Bestehenden (Rad-)Weg ausbauen

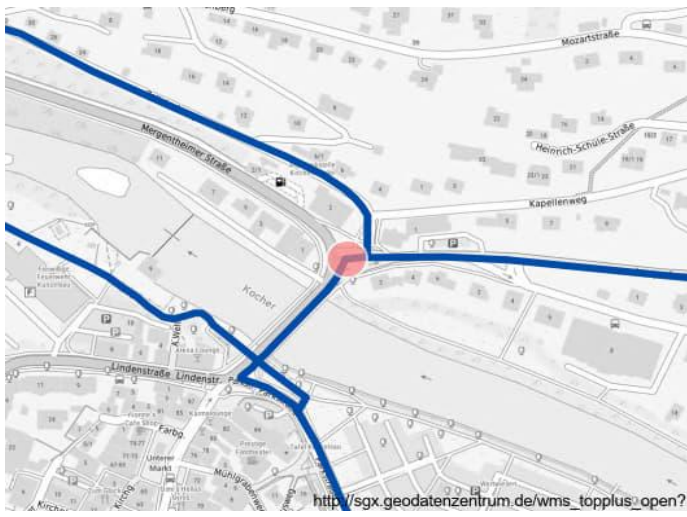
| <b>Defizitanalyse</b><br>Gefahrenstelle<br>Radverkehr ist an dem Knotenpunkt mangelhaft berücksichtigt. | | | | | | | | | | | | | | | | | | | | |
| <b>Bemerkungen</b><br>Der Radverkehr ist an diesem Knotenpunkt mangelhaft berücksichtigt. Die Routenführung ist umwegig und zum Teil unklar. Es fehlen Aufstellflächen für den Radverkehr und es kann im Seitenraum zu Konflikten zwischen Fuß- und Radverkehr kommen.<br>Die Umbaumaßnahmen am Knotenpunkt müssen aufgrund der komplexen Aufgabenstellung in einer Detaillösung geprüft werden. | | | | | | | | | | | | | | | | | | | | |

| <b>Maßnahmenvorschlag</b><br>Knotenpunkt baulich umgestalten | | | | | | | | | | | | | | | | | | | | |

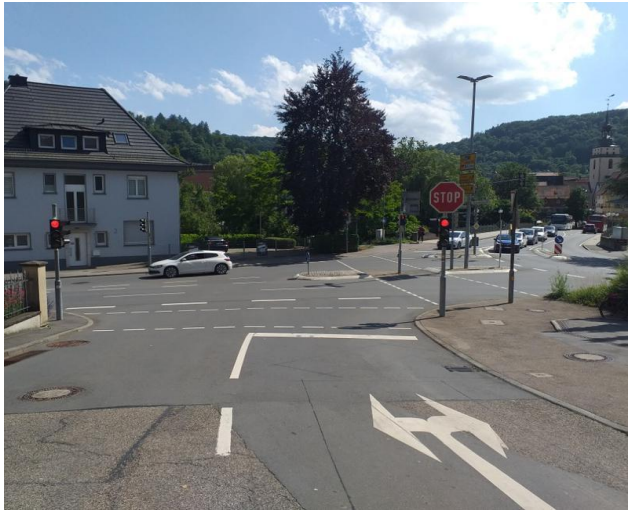
| <b>Knotendaten im Bestand</b><br>Knotenart      Knoten mit LSA<br>Beschreibung      LSA-Knoten mit unterschiedlichen Radverkehrsführungen -<br>Knotendetails      - | | | | | | | | | | | | | | | | | | | | |

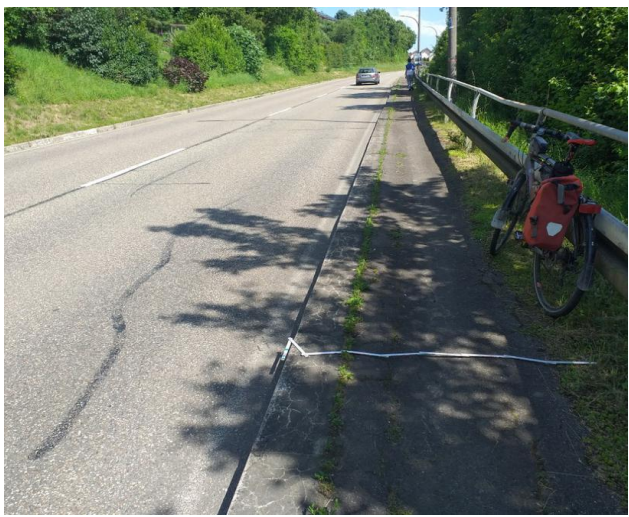
Belagsart /-mangel      Asphalt (abschnittsweise auftretende Schäden)

**Maßnahmenvorschlag**  
 Straßenraum baulich neu ordnen

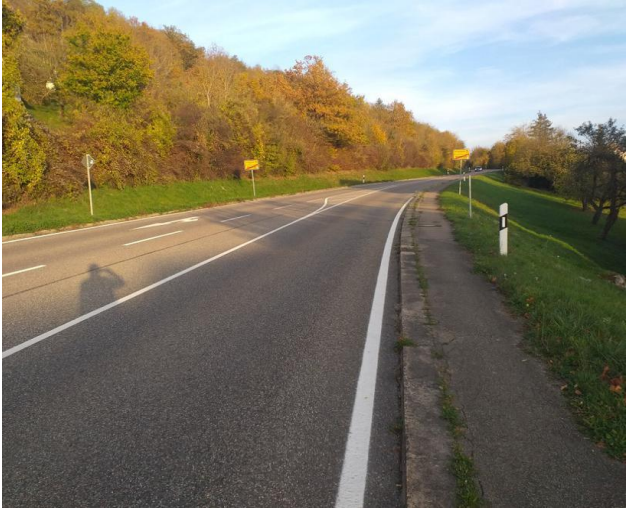
| <b>Streckendaten im Bestand</b><br>Führungsform      Führung auf der Fahrbahn<br><br>Belagsart /-mangel      Asphalt (keine Schäden) | | | |
| <b>Defizitanalyse</b><br>Radinfrastruktur fehlt - Netzlücke<br>Es ist keine Radinfrastruktur vorhanden. Der Radverkehr wird im Mischverkehr auf der Fahrbahn geführt. | | | |

| <b>Maßnahmenvorschlag</b><br>(Geh-)/Radweg neu bauen | | | |

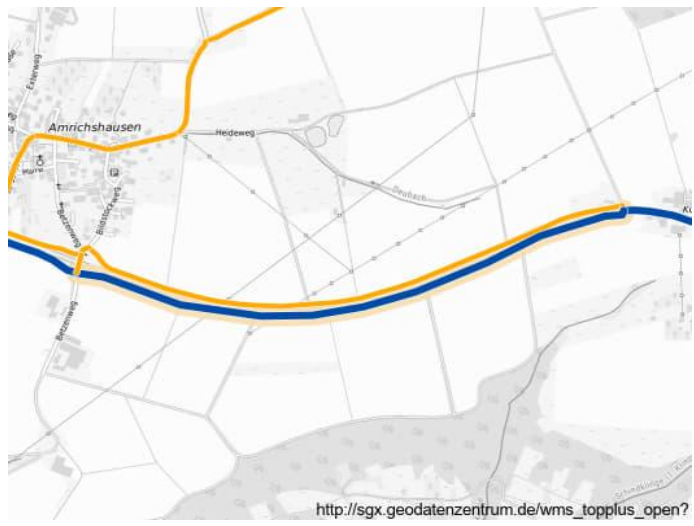
**Defizitanalyse**  
 Radinfrastruktur mangelhaft  
 Fehlende Sicherheit bei Dämmerung und Nacht.

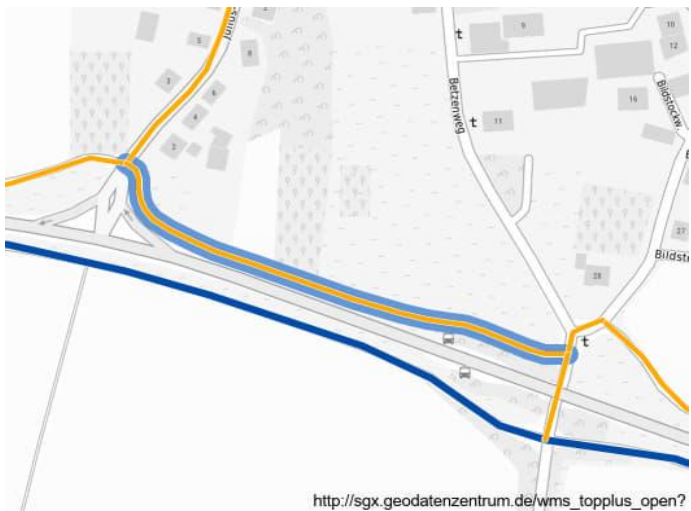
| Nr.: 51 | Künzelsau | StVO-Beschilderung | |
|---|---|---|---|
| <b>Defizitanalyse</b><br>Beschilderungsmangel | | | |

| Nr.: 51 | Künzelsau | StVO-Beschilderung | |
|---|---|---|---|
| <b>Maßnahmenvorschlag</b><br>Strecke für Kfz-Verkehr sperren | | | |

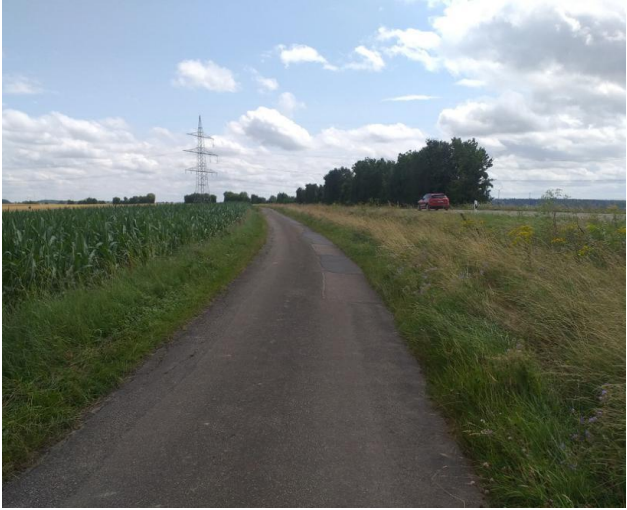
Belagsart /-mangel      Asphalt (abschnittsweise auftretende Schäden)

**Defizitanalyse**  
 Belags- und Beschilderungsmangel

**Maßnahmenvorschlag**  
 Belag abschnittsweise erneuern (Straßenetat)  
 Sonstige StVO-Beschilderung

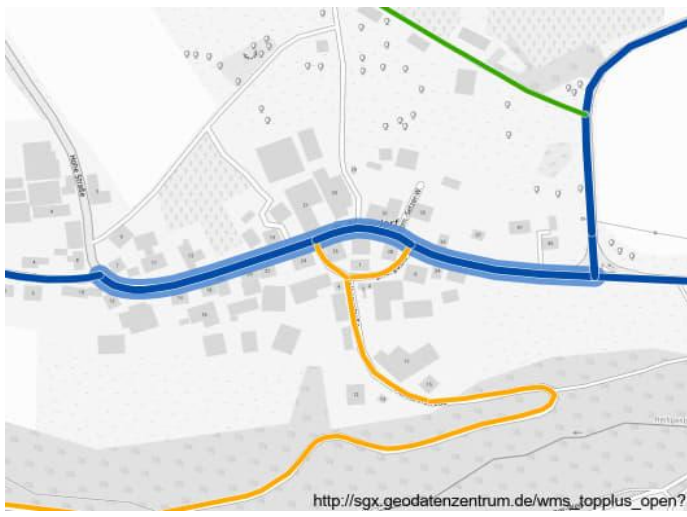
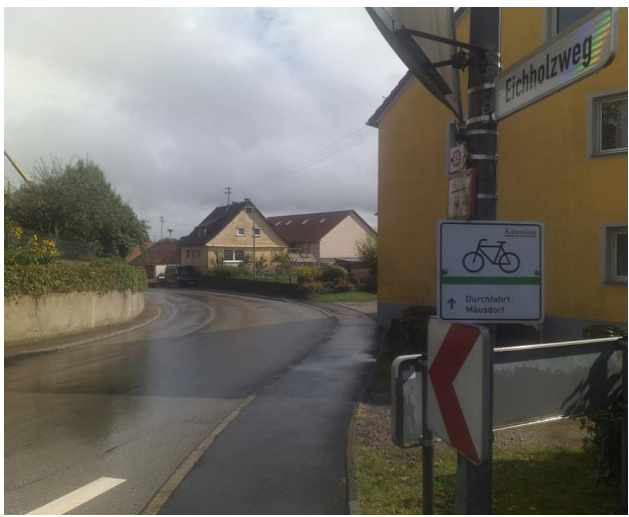
| Nr.: 54 | Künzelsau | StVO-Beschilderung | |
|---|---|---|---|
| Radinfrastruktur fehlt - Netzlücke<br>Es ist keine Radinfrastruktur vorhanden. Der Radverkehr wird im Mischverkehr auf der Fahrbahn geführt. | | | |

| Nr.: 54 | Künzelsau | StVO-Beschilderung | |
|---|---|---|---|
| Geschwindigkeitsreduzierung prüfen | | | |

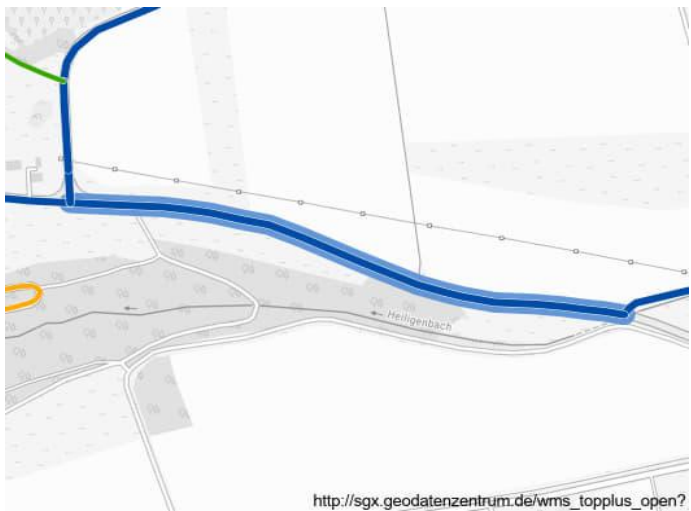
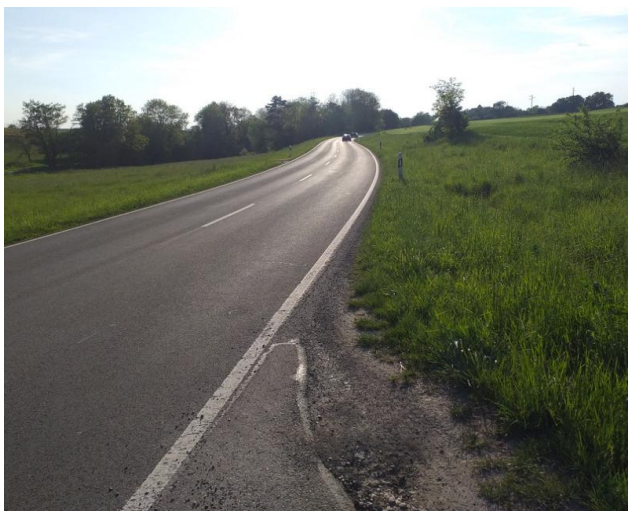
| Nr.: 55 | Künzelsau | StVO-Beschilderung | |
|---|---|---|---|
| Radinfrastruktur fehlt - Netzlücke<br>Es ist keine Radinfrastruktur vorhanden. Der Radverkehr wird im Mischverkehr auf der Fahrbahn geführt. | | | |

| Nr.: 55 | Künzelsau | StVO-Beschilderung | |
|---|---|---|---|
| Geschwindigkeitsreduzierung prüfen | | | |

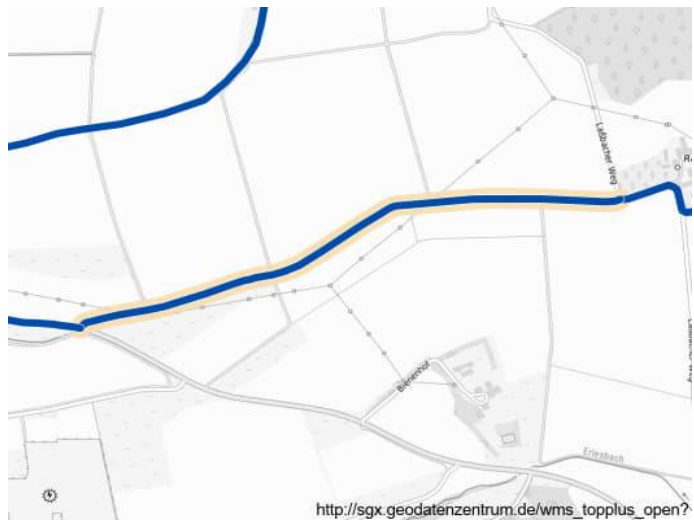
**Defizitanalyse**  
 Radinfrastruktur mangelhaft  
 Fehlende Sicherheit bei Dämmerung und Nacht.  
 Der Streckenabschnitt ist nicht für den Radverkehr freigegeben.

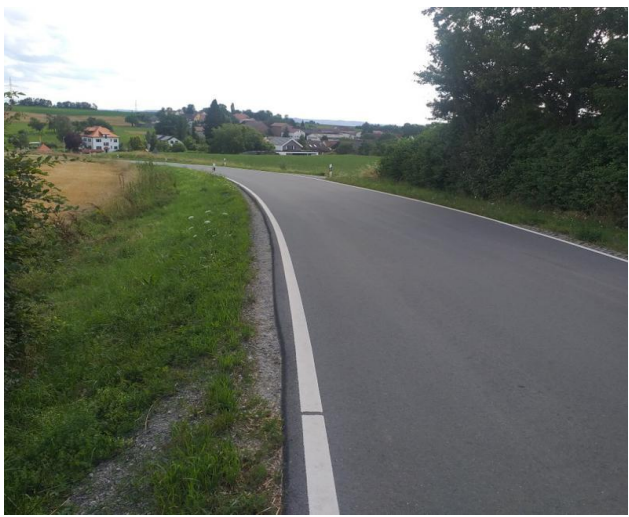
| Nr.: 59 | Künzelsau | StVO-Beschilderung | |
|---|---|---|---|
| <b>Defizitanalyse</b><br>Radinfrastruktur fehlt - Netzlücke<br>Es ist keine Radinfrastruktur vorhanden. Der Radverkehr wird im Mischverkehr auf der Fahrbahn geführt. | | | |

| Nr.: 59 | Künzelsau | StVO-Beschilderung | |
|---|---|---|---|
| <b>Maßnahmenvorschlag</b><br>Geschwindigkeitsreduzierung prüfen | | | |

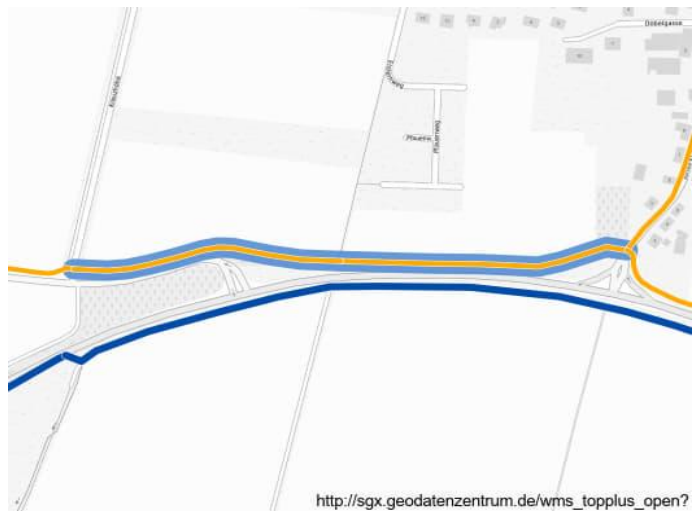
| Nr.: 60 | Künzelsau | StVO-Beschilderung | |
|---|---|---|---|
| <b>Defizitanalyse</b><br>Beschilderungsmangel | | | |

| Nr.: 60 | Künzelsau | StVO-Beschilderung | |
|---|---|---|---|
| <b>Maßnahmenvorschlag</b><br>Strecke für Kfz-Verkehr sperren | | | |
