| Nr.: 1 | | Künzelsau | | Randmarkierung | |
| Landwirtschaftlicher Weg | | Stadtgrenze (Kupferzell) | | Abzweig Oberhof | |

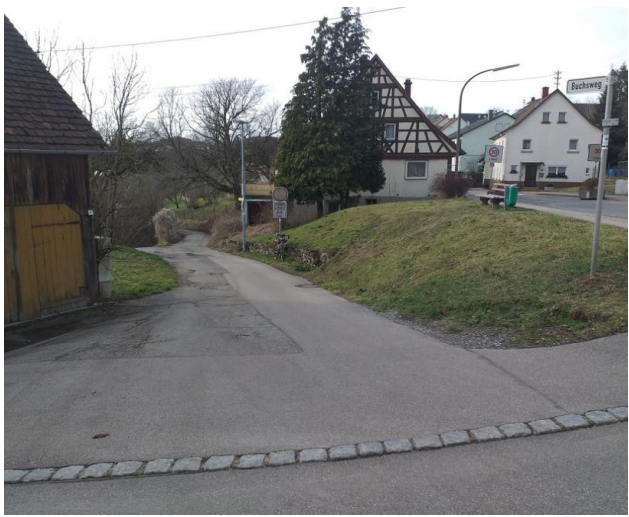
**Defizitanalyse**  
 Radinfrastruktur mangelhaft  
 Fehlende Sicherheit bei Dämmerung und Nacht.

**Maßnahmenvorschlag**  
 Randmarkierung herstellen (gestrichelt)

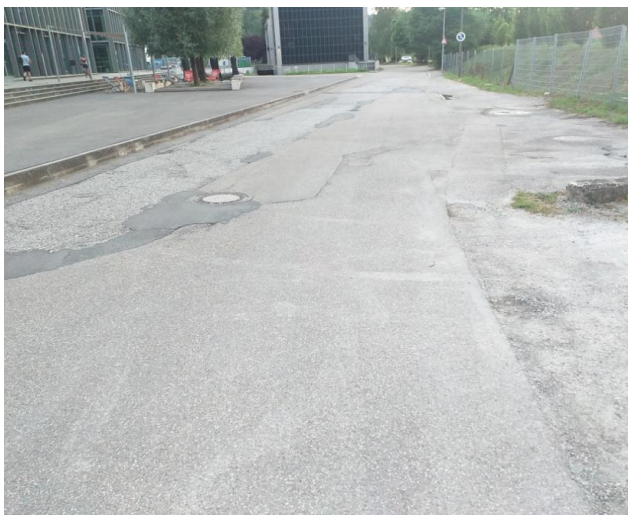
| Belagsmangel<br>Der vorhandene Belag weist abschnittsweise Schäden auf. | | | |

| Belag abschnittsweise erneuern (Straßenetat) | | | |

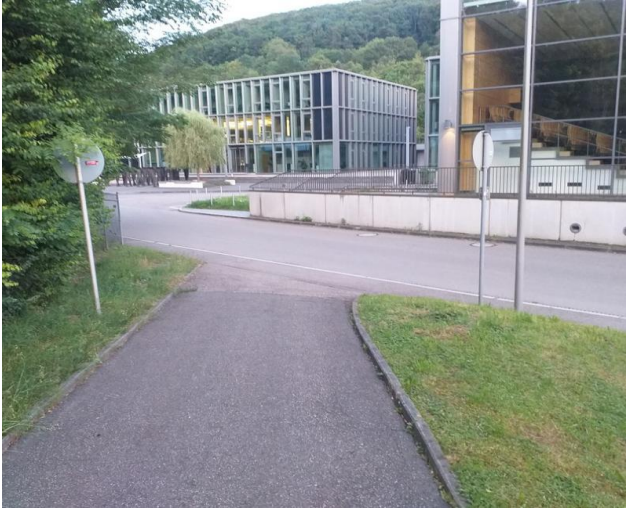
| <b>Knotendaten im Bestand</b><br>Knotenart      Querung einer übergeordneten Straße<br>Beschreibung      Querungsstelle ohne Sicherung - Sichtfeld gegeben<br>Knotendetails      - | | |
| <b>Defizitanalyse</b><br>Gefahrenstelle / Engstelle | | |

| <b>Maßnahmenvorschlag</b><br>Aufstellflächen vergrößern<br>Wartelinie markieren | | |

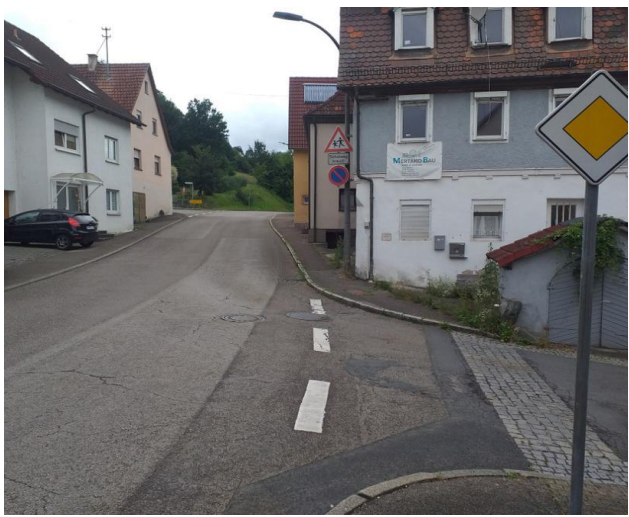
| Nr.: 70 | Künzelsau | Markierung | |
|---|---|---|---|
| Radinfrastruktur fehlt - Netzlücke | | | |
| Es ist keine Radinfrastruktur vorhanden. Der Radverkehr wird im Mischverkehr auf der Fahrbahn geführt. | | | |

| Nr.: 70 | Künzelsau | Markierung | |
|---|---|---|---|
| Piktogrammreihe markieren (beidseitig) | | | |

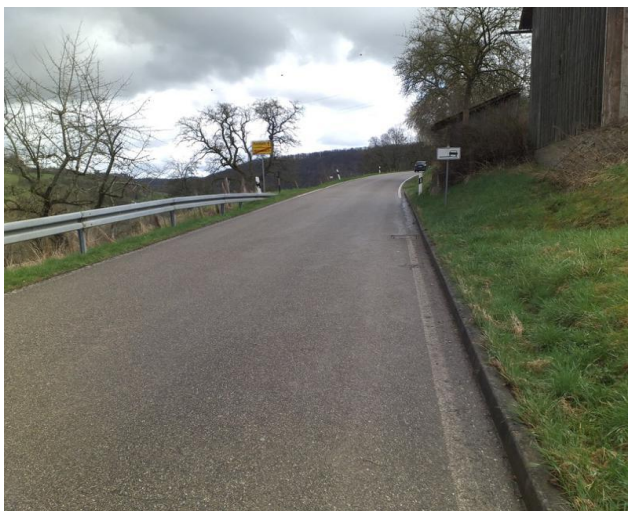
| Nr.: 71 | Künzelsau | StVO-Beschilderung | |
|---|---|---|---|
| Radinfrastruktur fehlt - Netzlücke | | | |
| Es ist keine Infrastruktur für den Radverkehr vorhanden und der Radverkehr wird im Mischverkehr auf der Fahrbahn geführt. | | | |

| Nr.: 71 | Künzelsau | StVO-Beschilderung | |
|---|---|---|---|
| Geschwindigkeitsreduzierung prüfen | | | |

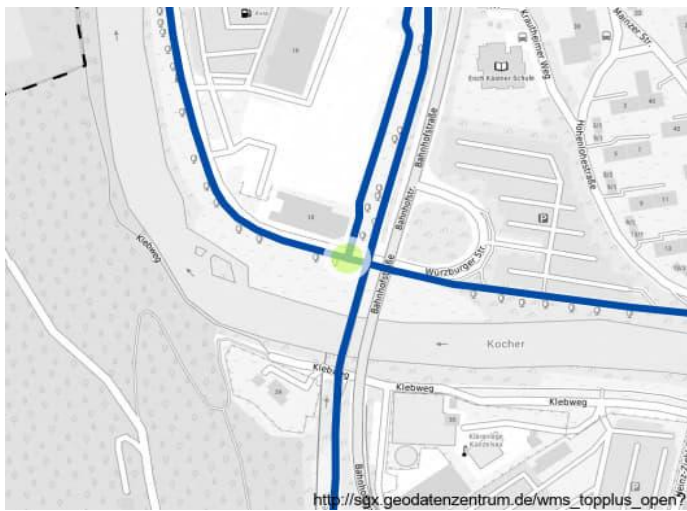
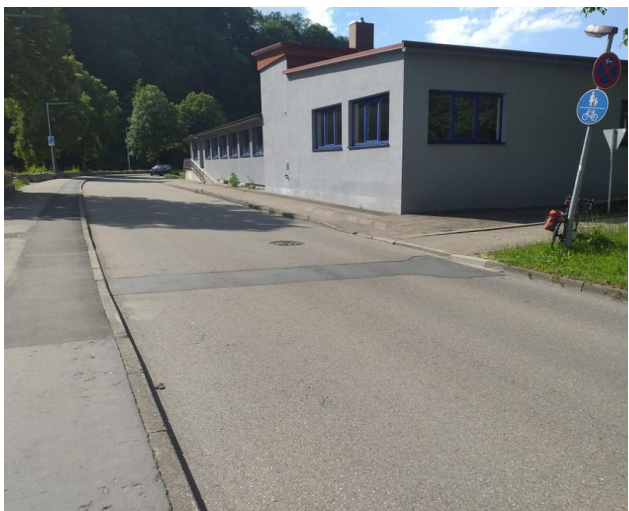
| <b>Knotendaten im Bestand</b><br>Knotenart      Querung einer übergeordneten Straße<br>Beschreibung      Querungsstelle ohne Sicherung<br>Knotendetails      - | | |
| <b>Defizitanalyse</b><br>Gefahrenstelle | | |

| <b>Maßnahmenvorschlag</b><br>Bordabsenkung herstellen | | |

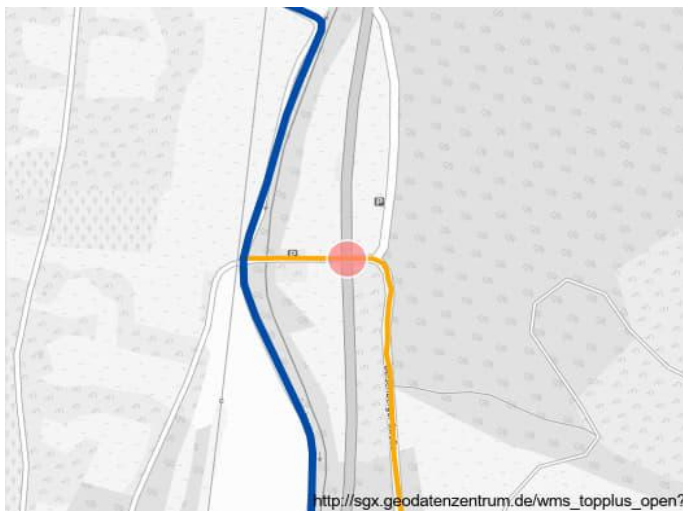
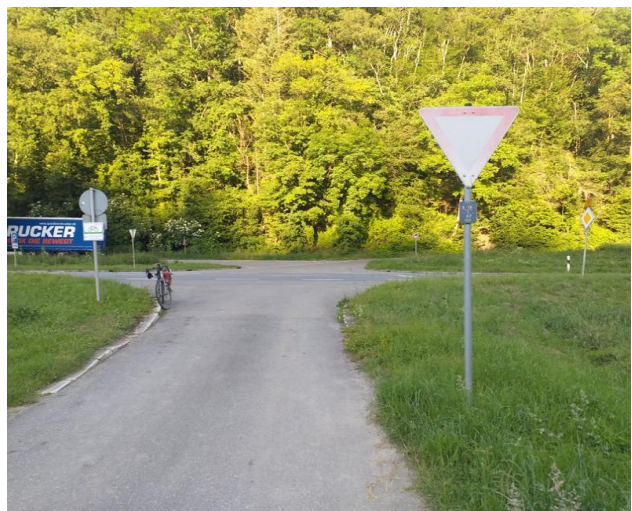
| <b>Knotendaten im Bestand</b><br>Knotenart      Knoten mit vorfahrtsregelnden Verkehrszeichen<br>Beschreibung      Nicht-abknickende Vorfahrt - Radverkehr ist nicht berücksichtigt<br>Knotendetails      - | | | | | | | | | | | | | | | | | | | | |
| <b>Defizitanalyse</b><br>Querungsdefizit / Gefahrenstelle | | | | | | | | | | | | | | | | | | | | |

| <b>Maßnahmenvorschlag</b><br>Querungshilfe anlegen<br>Geschwindigkeitsreduzierung prüfen | | | | | | | | | | | | | | | | | | | | |

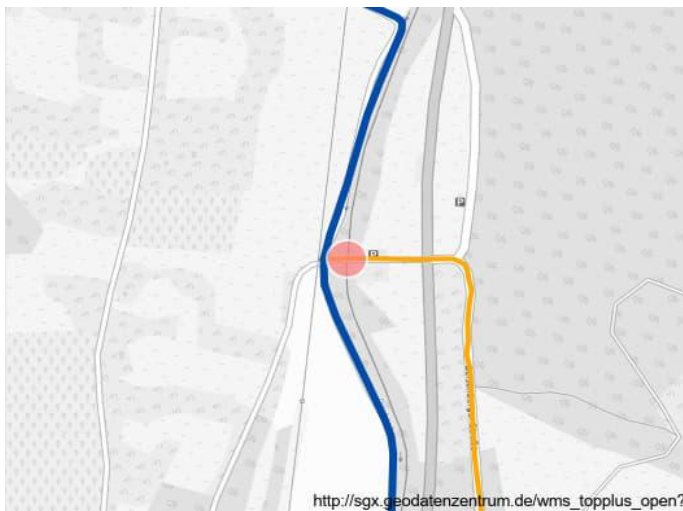
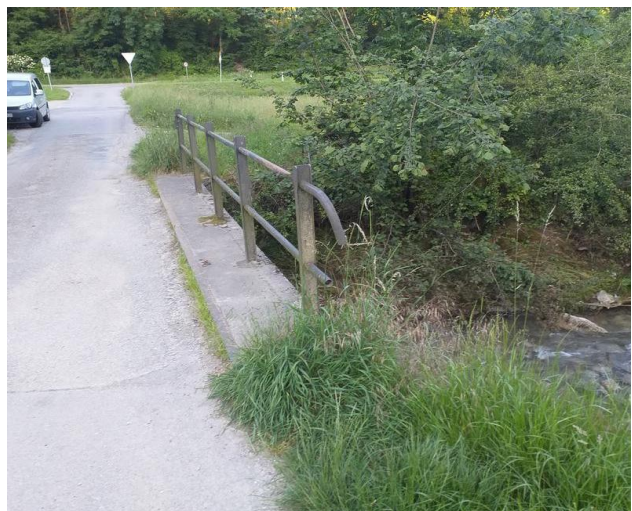
| <b>Knotendaten im Bestand</b><br>Knotenart      Bauwerk<br>Beschreibung      Überführung<br>Knotendetails      Geländer zu niedrig | | | | | | | | | | | | | | | | | | | | | | | | | | | | | |
| <b>Defizitanalyse</b><br>Gefahrenstelle<br>Geländer zu niedrig | | | | | | | | | | | | | | | | | | | | | | | | | | | | | |

| <b>Maßnahmenvorschlag</b><br>Geländer erhöhen | | | | | | | | | | | | | | | | | | | | | | | | | | | | | |

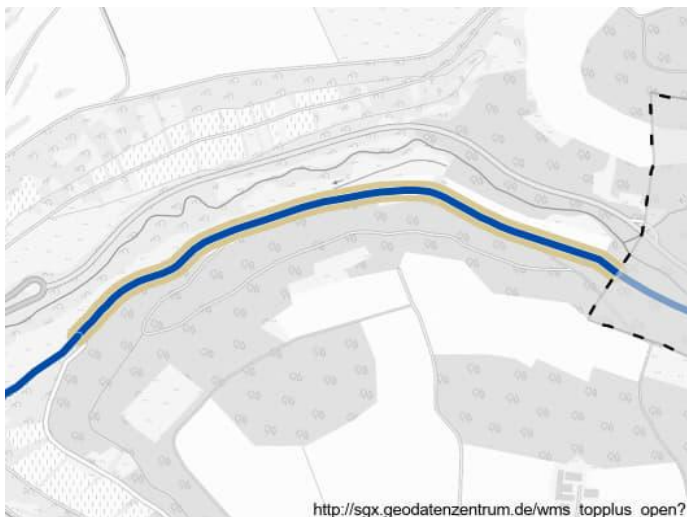
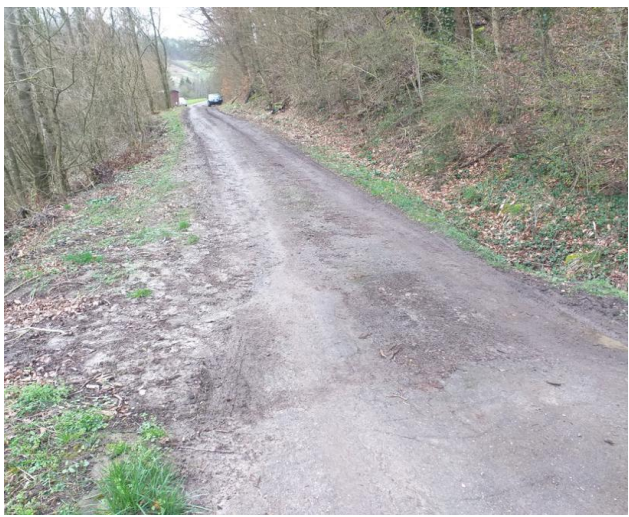
| Belags- und Beschilderungsmangel<br>Der vorhandene Belag erfüllt nicht die Kriterien der Alltagstauglichkeit. | | | |

| Oberfläche asphaltieren<br>Sonstige StVO-Beschilderung | | | |

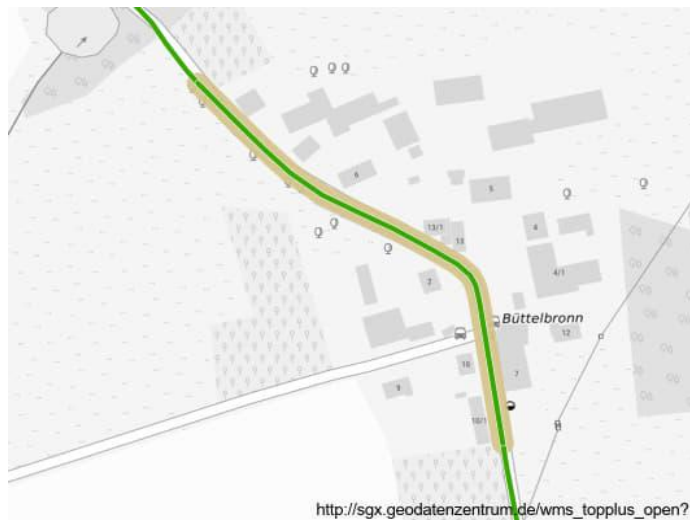
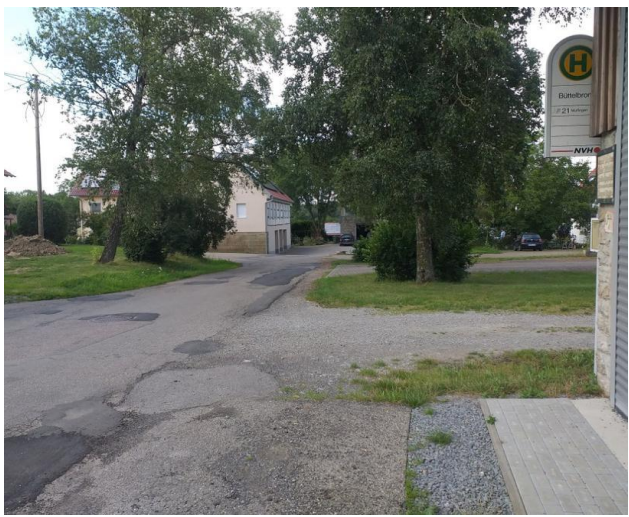
| Belagsmangel |
| Der vorhandene Belag weist abschnittsweise Schäden auf. |

| Belag abschnittsweise erneuern (Straßenetat) | |
