| Nr.: 1 | Pfedelbach | Belag |

| Straße | Von | Bis | Länge [m] |
|---|---|---|---|
| Alte Pfedelbacher Straße | Otto-Rettenmaier-Straße | Gemeindegrenze (Öhringen) | 196 m |

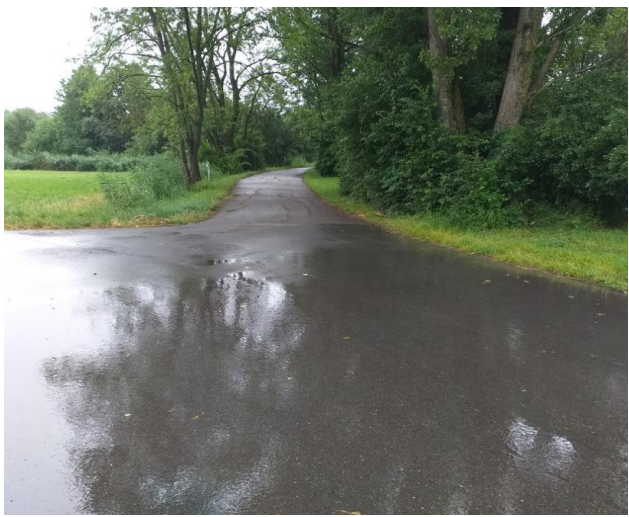
Belagsart /-mangel      Asphalt (abschnittsweise auftretende Schäden)

**Defizitanalyse**  
 Radinfrastruktur mangelhaft

**Maßnahmenvorschlag**  
 Belag abschnittsweise erneuern  
 Für S-Pedelecs freigeben

**Bemerkungen**  
 Zur Herstellung einer sicheren Befahrbarkeit auch bei Dunkelheit sind entsprechend den Qualitätsstandards des Landes Baden-Württemberg retroreflektierende Randmarkierungen aufzubringen.  
 Um ein durchgängiges Netz für S-Pedelecs zu erhalten und zur Vermeidung der Nutzung hoch belasteter Straßen, wird trotz der abschnittsweise geringfügigen Untermaßigkeit eine Freigabe für S-Pedelecs empfohlen.  
 Die Maßnahme soll in Abstimmung mit der Stadt Öhringen umgesetzt werden.  
 Eine Verbreiterung des Weges auf  $\geq 3,00$  m ist wünschenswert.

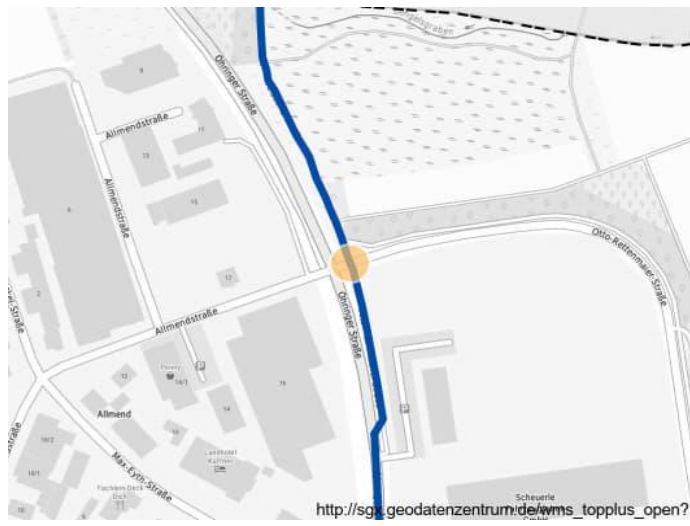
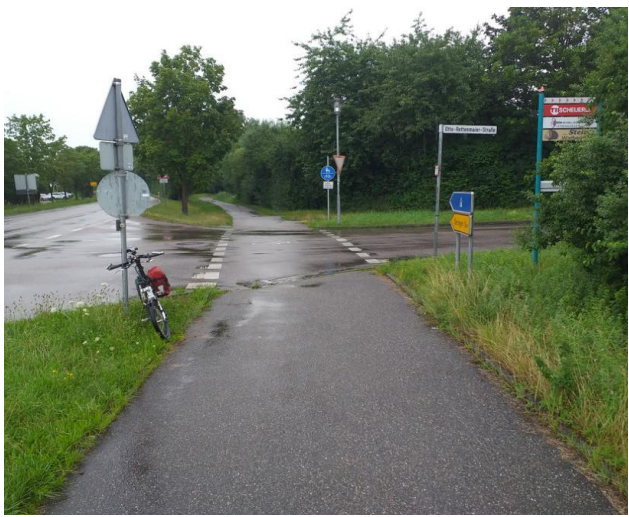
| <b>Knotendaten im Bestand</b><br>Knotenart      Knoten mit vorfahrtsregelnden Verkehrszeichen<br>Beschreibung      Nicht-abknickende Vorfahrt - Radverkehr ist mangelhaft berücksichtigt<br>Knotendetails      - | | |
| <b>Defizitanalyse</b><br>Gefahrenstelle<br>Furtmarkierung fehlt | | |

| <b>Maßnahmenvorschlag</b><br>Furt herstellen | | |
| <b>Bemerkungen</b><br>Der Radverkehr ist parallel zur Hauptstraße geführt und quert die Otto-Rettenmaier-Straße bevorrechtigt. Hierzu ist die Furt rot einzufärben und durch Hinweispfeile ist auf Radverkehr aus beiden Richtungen hinzuweisen.<br>Mit der damit erzeugten Aufmerksamkeit des Kfz-Verkehrs wird eine erhöhte Achtsamkeit bewirkt und insbesondere werden linke Radfahrende besser erkannt. | | |

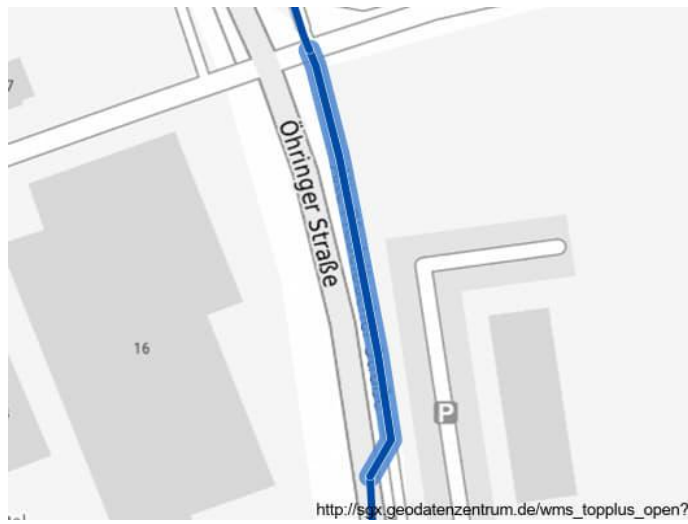
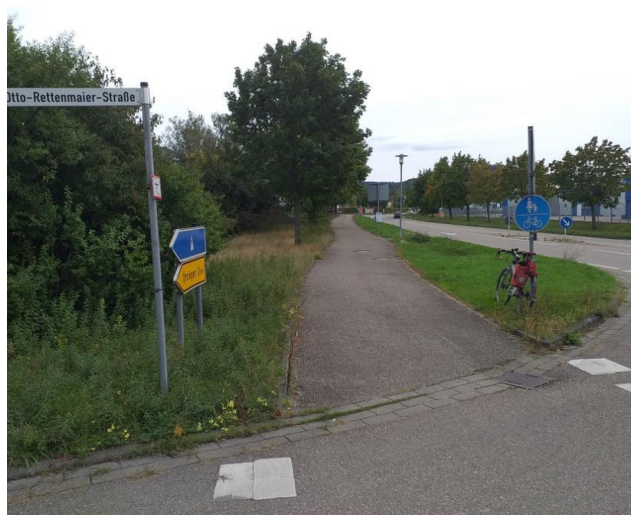
| Nr.: 3 | | Pfedelbach | | StVO-Beschilderung | |
|---|---|---|---|---|---|
| Beschilderungsmangel | | | | | |
| Von Süden kommend ist keine Kennzeichnung als Radweg vorhanden. Von Norden kommend ist der Streckenabschnitt als gemeinsamer Geh- und Radweg beschildert. | | | | | |

| Nr.: 3 | | Pfedelbach | | StVO-Beschilderung | |
|---|---|---|---|---|---|
| Als benutzungspflichtiger Geh- und Radweg kennzeichnen | | | | | |

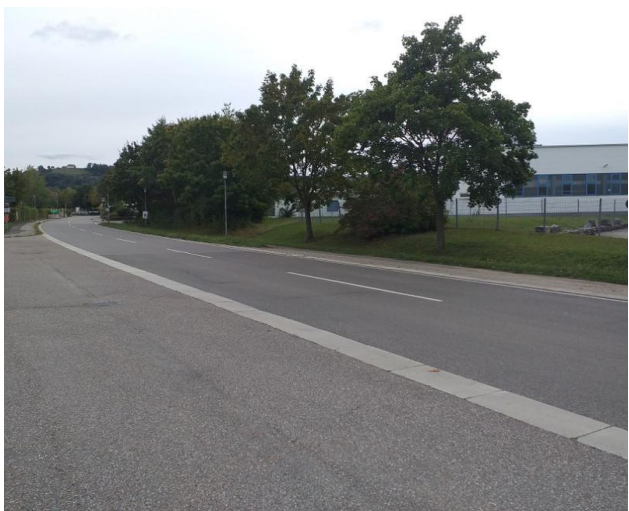
| <b>Knotendaten im Bestand</b><br>Knotenart      Querung einer übergeordneten Straße<br>Beschreibung      Querungsstelle ohne Sicherung - Sichtfeld gegeben<br>Knotendetails      - | | | | | | | | | | | | | | | | | | |
| <b>Defizitanalyse</b><br>Querungsdefizit<br>Fehlende Querungshilfe am Radwegende | | | | | | | | | | | | | | | | | | |

| <b>Maßnahmenvorschlag</b><br>Querungshilfe anlegen | | | | | | | | | | | | | | | | | | |
| <b>Bemerkungen</b><br>Der straßenbegleitende Radweg endet ungesichert im Bereich von Zufahrten.<br>Der Radverkehr soll von einem Zweirichtungsradweg kommend auf die Fahrbahn wechseln. Die Anlage einer Mittelinsel (Breite ≥ 3,00 m) nördlich der Zufahrten als Querungshilfe soll auch geschwindigkeitsdämpfend für den Kfz-Verkehr wirken.<br>(L 1050: DTV 6.496 Kfz/24h) | | | | | | | | | | | | | | | | | | |

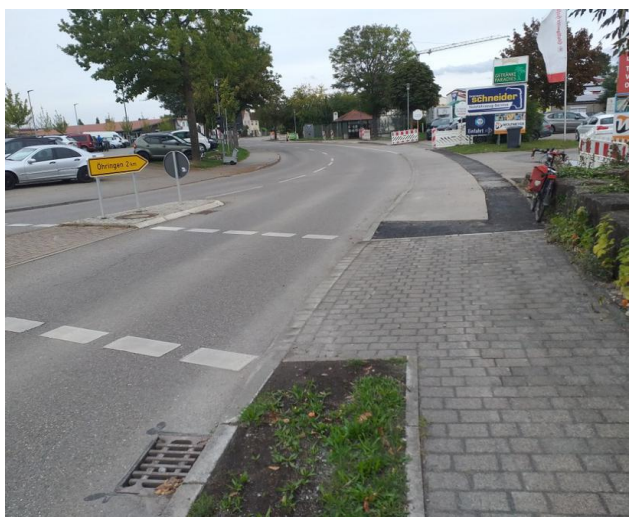
| <b>Defizitanalyse</b><br>Radinfrastruktur mangelhaft<br>Es besteht eine Netzlücke nördlich der Max-Eyth-Straße sowie durchgehend auf der nördlichen Straßenseite. | | | | | |

| <b>Maßnahmenvorschlag</b><br>Schutzstreifen und Piktogrammreihe markieren | | | | | |
| <b>Bemerkungen</b><br>Der Fahrbahn-Querschnitt ist für einen beidseitigen Schutzstreifen zu schmal, daher wird eine einseitige Lösung mit der Markierung von Schutzstreifen auf der westlichen Straßenseite und der Markierung einer Piktogrammreihe auf der östlichen Straßenseite vorgeschlagen.<br>Eine bauliche Neuordnung des Straßenraums zu Gunsten der Seitenräume ist wünschenswert, um die Seitenräume für den Radverkehr freizugeben. | | | | | |

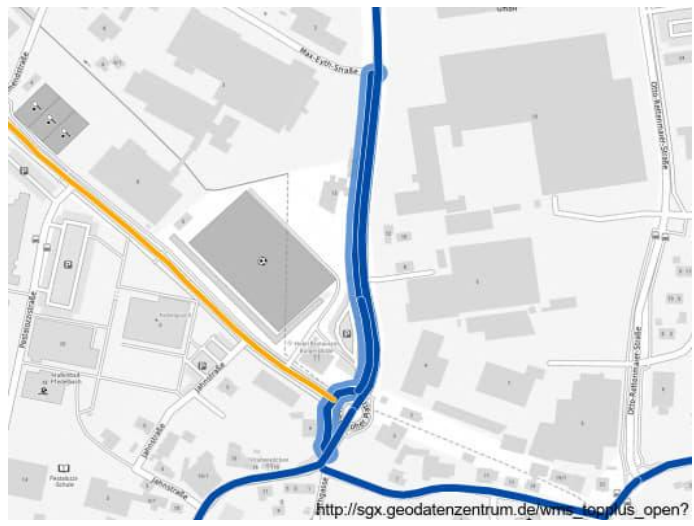
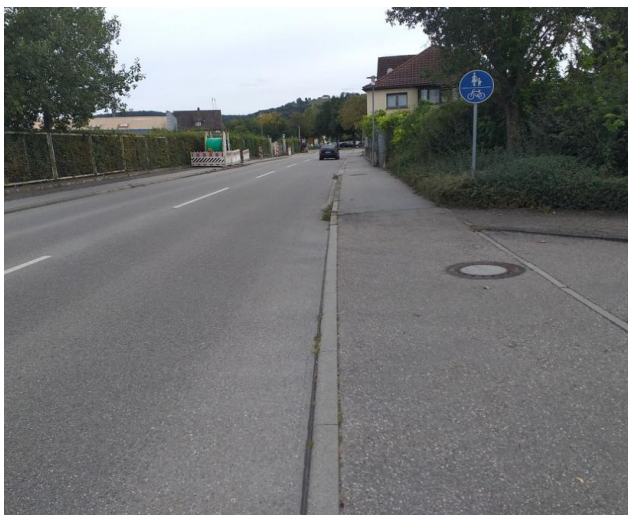
| Nr.: 6 | Pfedelbach | StVO-Beschilderung | |

**Defizitanalyse**  
 Beschilderungsmangel

**Maßnahmenvorschlag**  
 Benutzungspflicht Radverkehr aufheben

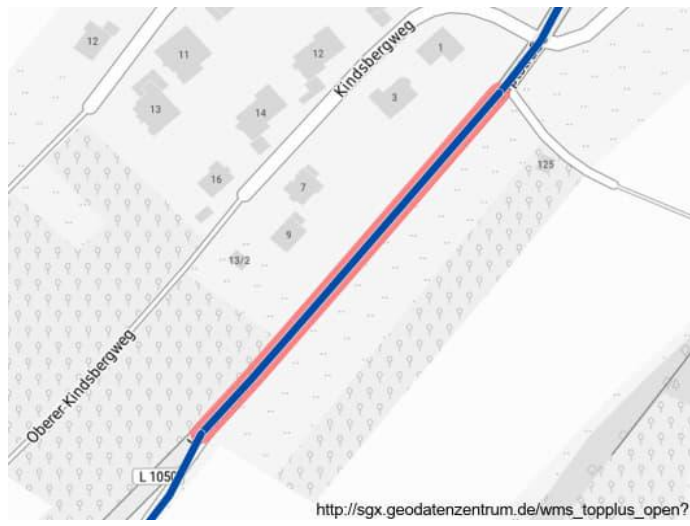
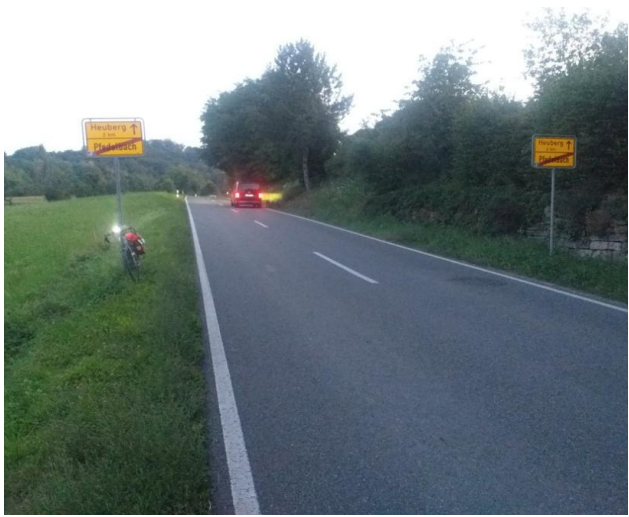
**Defizitanalyse**  
 Radinfrastruktur fehlt - Netzlücke  
 Es ist keine Radinfrastruktur vorhanden. Der Radverkehr wird im Mischverkehr auf der Fahrbahn geführt.

**Maßnahmenvorschlag**  
 (Geh-)/Radweg neu bauen  
 Geschwindigkeitsreduzierung prüfen

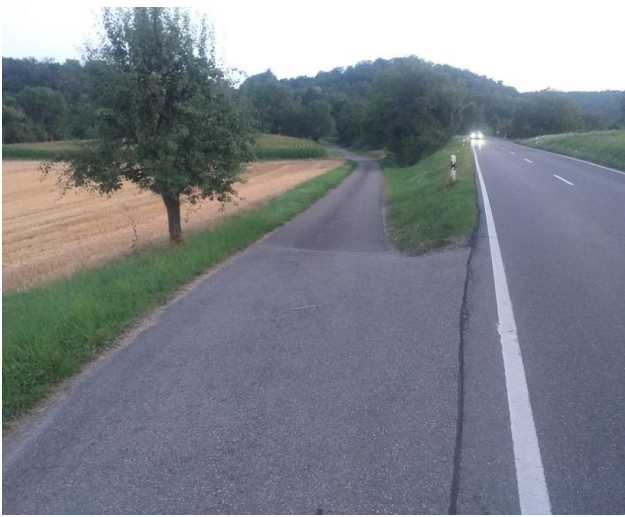
| Nr.: 10 | | Pfedelbach | | StVO-Beschilderung | |
|---|---|---|---|---|---|
| Beschilderungsmangel | | | | | |

| Nr.: 10 | | Pfedelbach | | StVO-Beschilderung | |
|---|---|---|---|---|---|
| Strecke für Kfz-Verkehr sperren | | | | | |

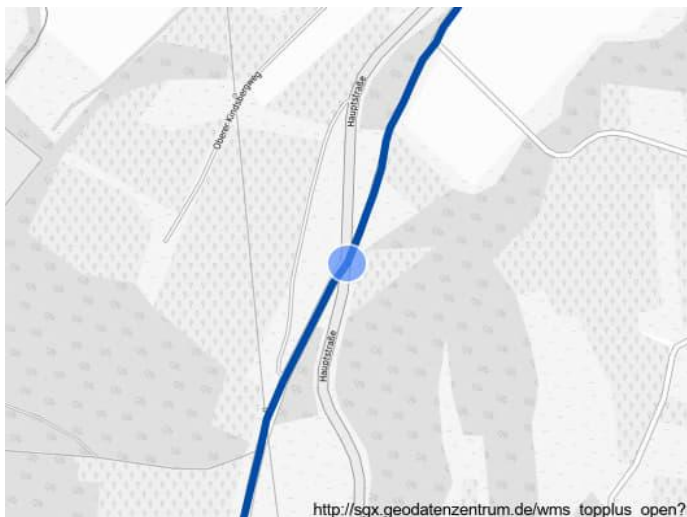
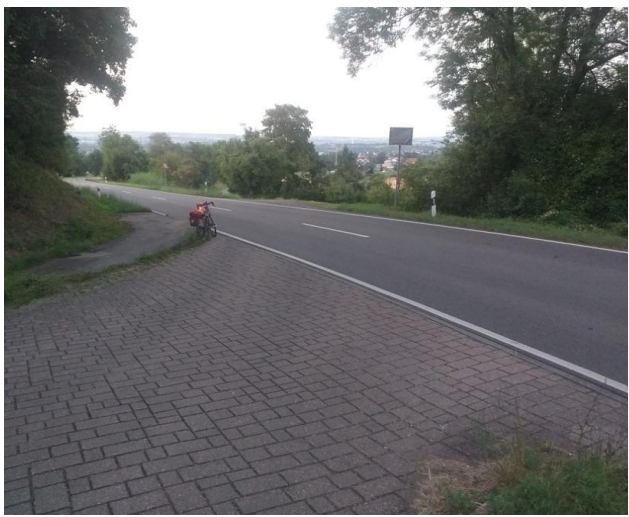
| <b>Knotendaten im Bestand</b><br>Knotenart      Querung einer übergeordneten Straße<br>Beschreibung      Querungsstelle ohne Sicherung - Sichtfeld nicht gegeben<br>Knotendetails      - | | |
| <b>Defizitanalyse</b><br>Gefahrenstelle<br>Konfliktstelle zwischen Kfz- und Radverkehr | | |

| <b>Maßnahmenvorschlag</b><br>Geschwindigkeitsreduzierung prüfen | | |

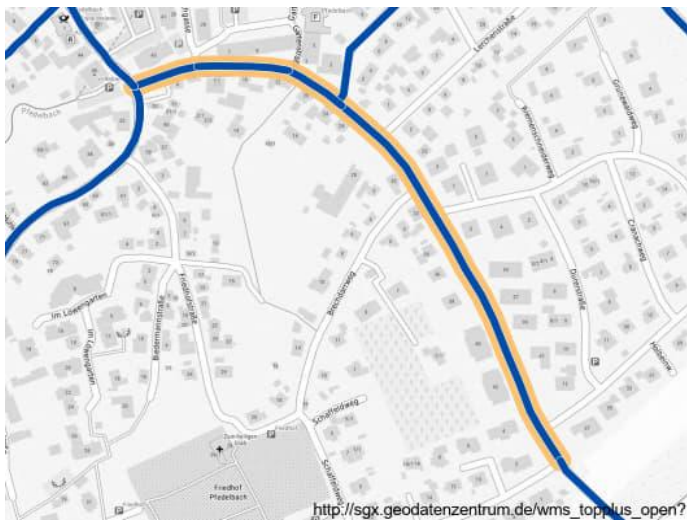
**Defizitanalyse**  
 Radinfrastruktur fehlt - Netzlücke  
 Es ist keine Radinfrastruktur vorhanden. Der Radverkehr wird im Mischverkehr auf der Fahrbahn geführt.

**Maßnahmenvorschlag**  
 Piktogrammreihe markieren (wechselseitig bergauf)

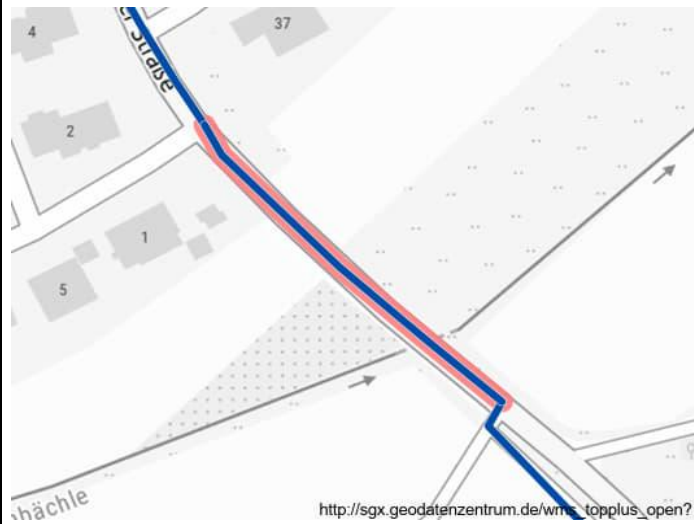
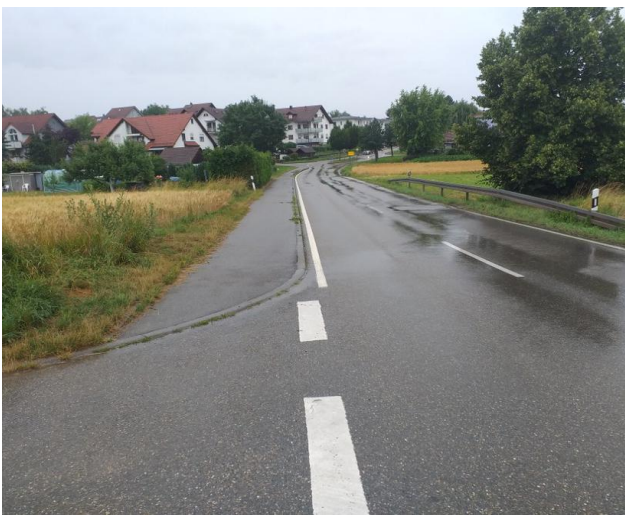
**Defizitanalyse**  
 Radinfrastruktur fehlt - Netzlücke  
 Es ist keine Radinfrastruktur vorhanden. Der Radverkehr wird im Mischverkehr auf der Fahrbahn geführt. Der vorhandene Begleitweg ist untermaßig und der Sicherheitstrennstreifen fehlt.

**Maßnahmenvorschlag**  
 Bestehenden (Rad-)Weg ausbauen

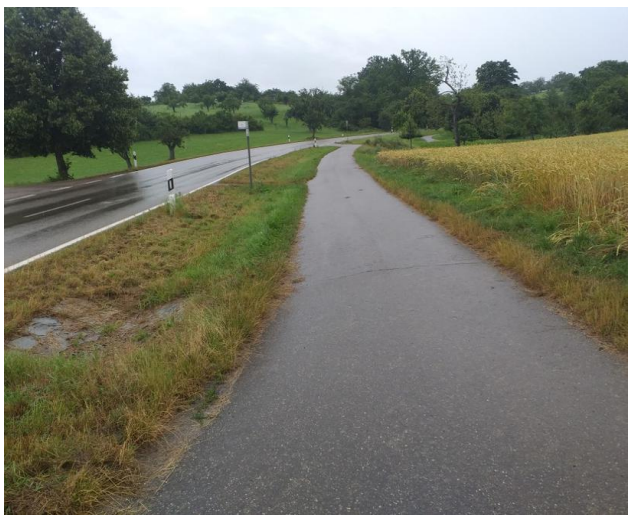
**Defizitanalyse**  
 Radinfrastruktur mangelhaft  
 Der vorhandene Weg ist untermaßig.

**Maßnahmenvorschlag**  
 Bestehenden (Rad-)Weg ausbauen  
 Strecke für Kfz-Verkehr sperren

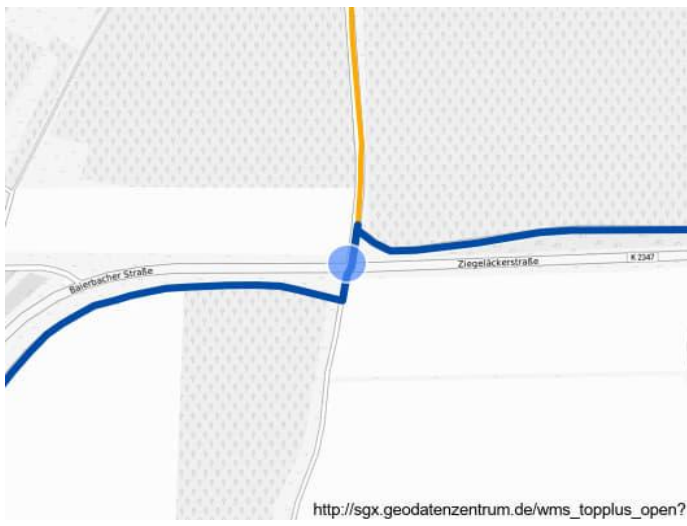
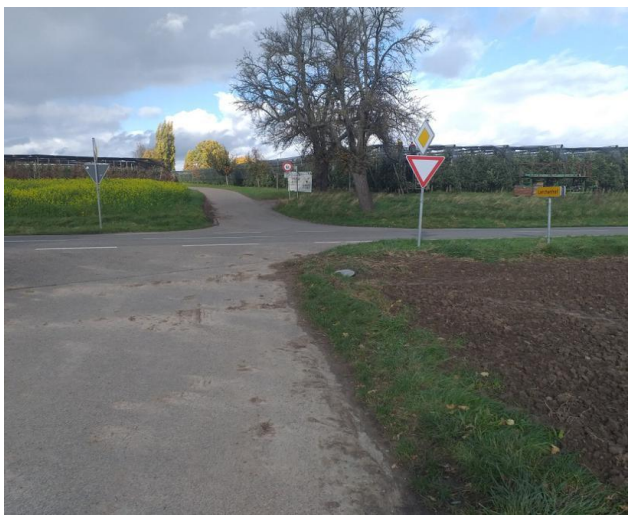
| <b>Knotendaten im Bestand</b><br>Knotenart      Querung einer übergeordneten Straße<br>Beschreibung      Querungsstelle ohne Sicherung - Sichtfeld gegeben<br>Knotendetails      - | | |
| <b>Defizitanalyse</b><br>Gefahrenstelle<br>Konfliktstelle zwischen Kfz- und Radverkehr | | |

| <b>Maßnahmenvorschlag</b><br>Geschwindigkeitsreduzierung prüfen | | |

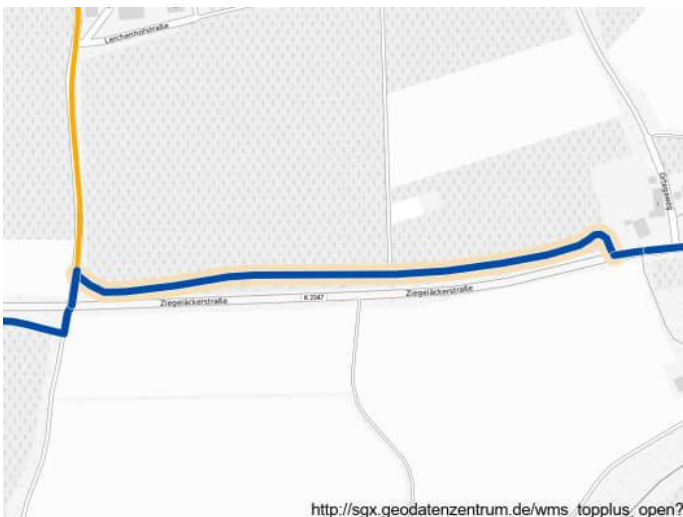
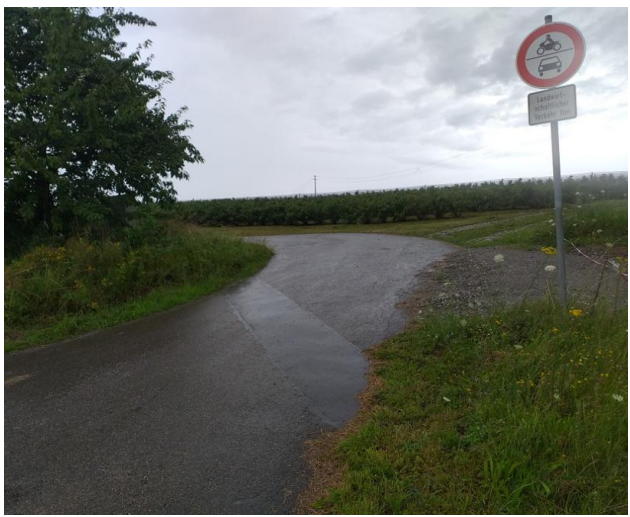
| Radinfrastruktur mangelhaft | | | | | |
| Fehlende Sicherheit bei Dämmerung und Nacht. | | | | | |

| Randmarkierung herstellen (gestrichelt) | | | | | |

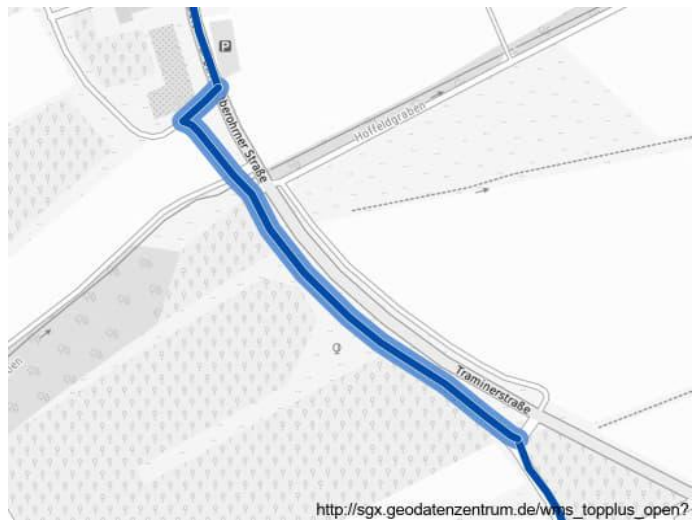
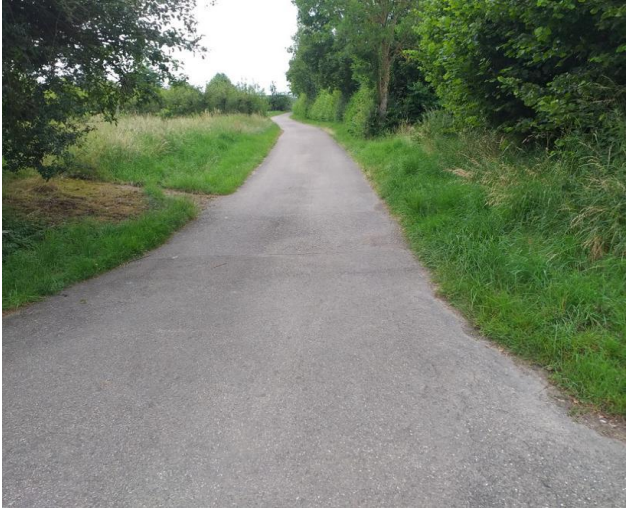
| Nr.: 21 | Pfedelbach | StVO-Beschilderung | |
|---|---|---|---|
| Beschilderungsmangel | | | |

| Nr.: 21 | Pfedelbach | StVO-Beschilderung | |
|---|---|---|---|
| Strecke für Kfz-Verkehr sperren (landwirtschaftlicher Verkehr frei) | | | |

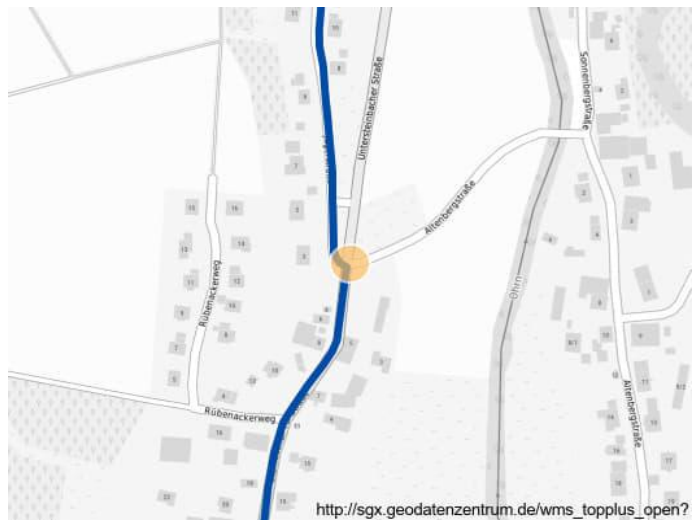
| Nr.: 24 | Pfedelbach | Markierung |
|---|---|---|
| <b>Knotendaten im Bestand</b><br>Knotenart      Knoten mit vorfahrtsregelnden Verkehrszeichen<br>Beschreibung      Nicht-abknickende Vorfahrt - Radverkehr ist nicht berücksichtigt<br>Knotendetails      - | | |
| <b>Defizitanalyse</b><br>Gefahrenstelle<br>Zwischenwegweiser spät erkennbar | | |

| Nr.: 24 | Pfedelbach | Markierung |
|---|---|---|
| <b>Maßnahmenvorschlag</b><br>Radfahrpiktogramme markieren<br>Sonstige StVO-Beschilderung | | |

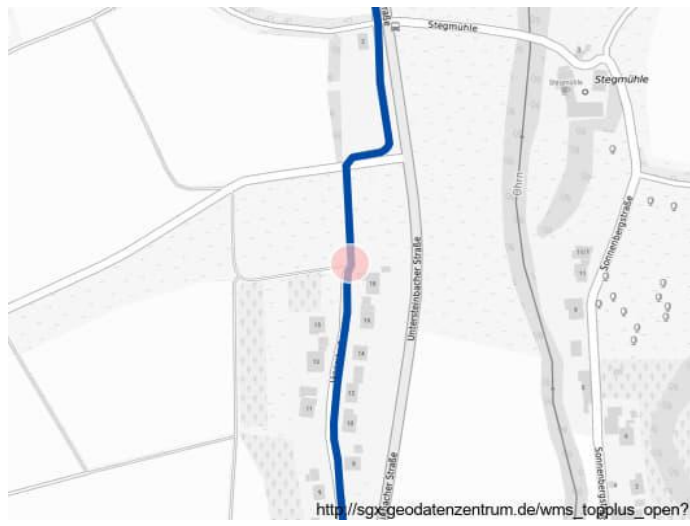
| <b>Knotendaten im Bestand</b><br>Knotenart      Barriere<br>Beschreibung      Poller ungesichert<br>Knotendetails      - | | |
| <b>Defizitanalyse</b><br>Gefahrenstelle | | |

| <b>Maßnahmenvorschlag</b><br>Verzicht auf Poller prüfen bzw. regelkonform sichern | | |

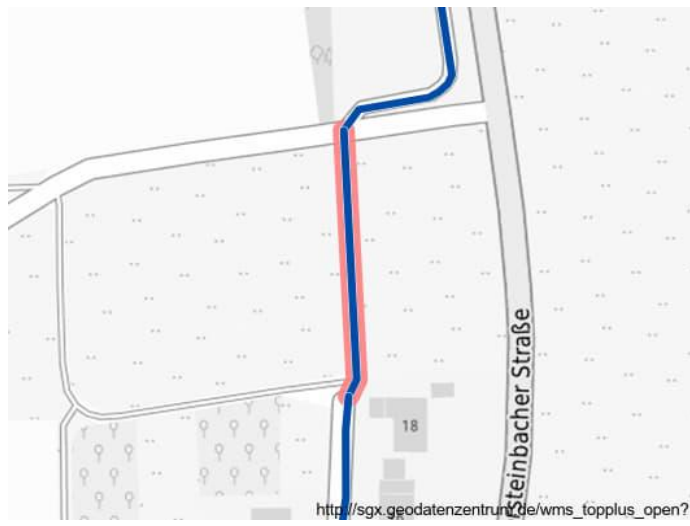
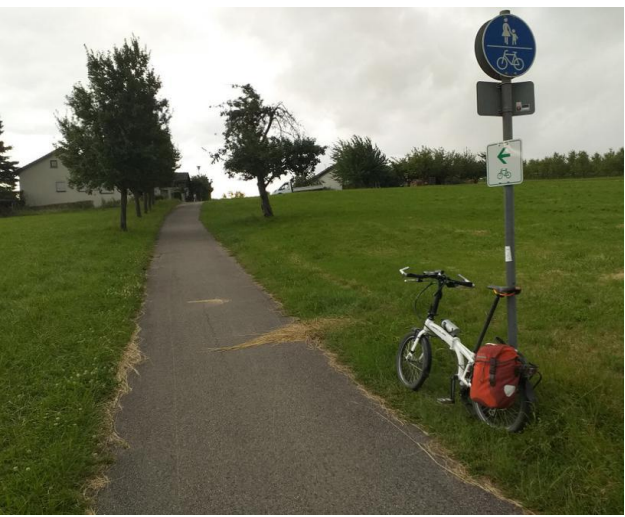
**Defizitanalyse**  
 Radinfrastruktur mangelhaft  
 Der vorhandene Weg ist untermaßig.

**Maßnahmenvorschlag**  
 Bestehenden (Rad-)Weg ausbauen

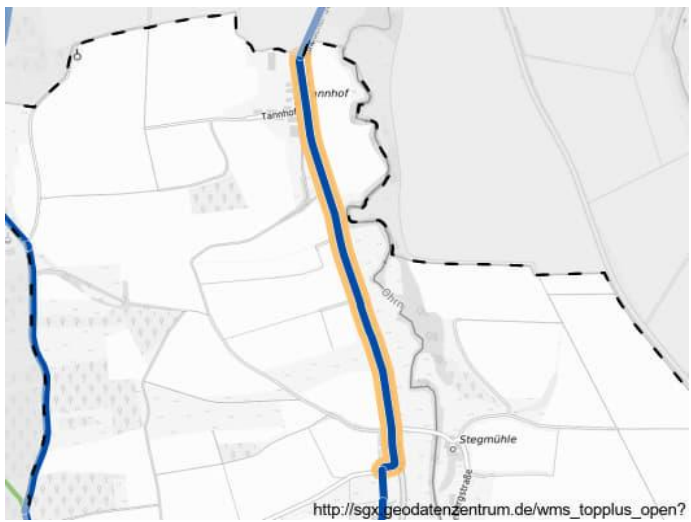
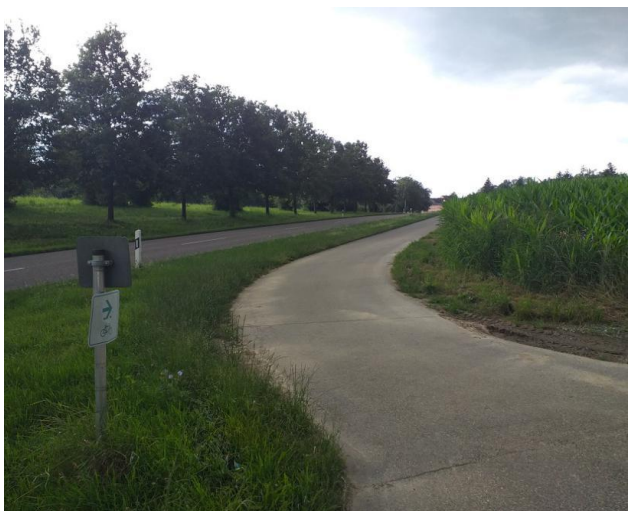
| Nr.: 27 | | Pfedelbach | | Markierung | | | | |
|---|---|---|---|---|--|--|--|--|
| Radinfrastruktur mangelhaft<br>Fehlende Furtmarkierungen<br>Fehlende Sicherheit bei Dämmerung und Nacht. | | | | | | | | |

| Nr.: 27 | | Pfedelbach | | Markierung | | | | |
|---|---|---|---|---|--|--|--|--|
| Furten herstellen<br>Randmarkierung herstellen (durchgezogen) | | | | | | | | |

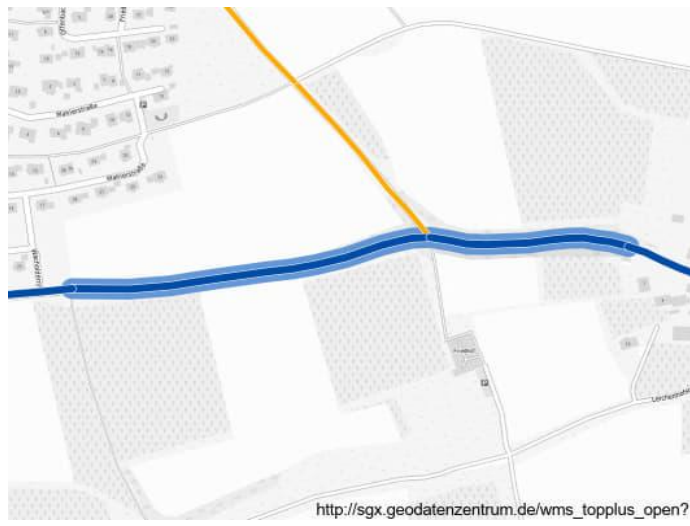
| Nr.: 28 | | Pfedelbach | | StVO-Beschilderung | | | | |
|---|---|---|---|---|--|--|--|--|
| Es ist keine Radinfrastruktur vorhanden. Der Radverkehr wird im Mischverkehr auf der Fahrbahn geführt. | | | | | | | | |

| Nr.: 28 | | Pfedelbach | | StVO-Beschilderung | | | | |
|---|---|---|---|---|--|--|--|--|
| Geschwindigkeitsreduzierung prüfen | | | | | | | | |

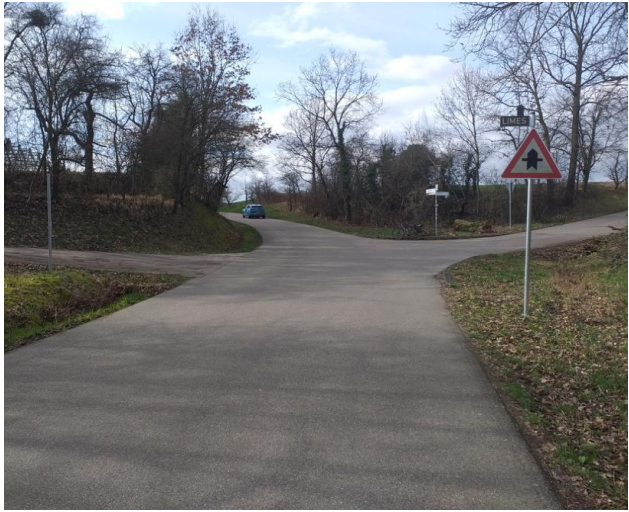
| Nr.: 28 | | Pfedelbach | | StVO-Beschilderung | | | | |
|---|---|---|---|---|--|--|--|--|
| Radinfrastruktur fehlt - Netzlücke | | | | | | | | |

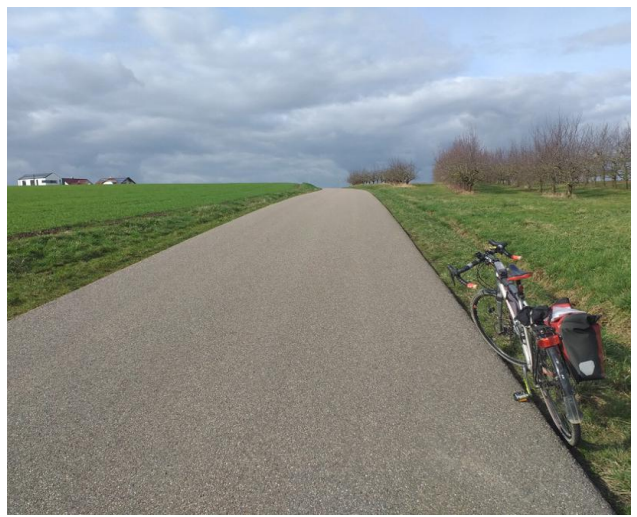
| Nr.: 29 | | Pfedelbach | | StVO-Beschilderung | |
|---|---|---|---|---|---|
| Radinfrastruktur fehlt - Netzlücke | | | | | |
| Es ist keine Radinfrastruktur vorhanden. Der Radverkehr wird im Mischverkehr auf der Fahrbahn geführt. | | | | | |

| Nr.: 29 | | Pfedelbach | | StVO-Beschilderung | |
|---|---|---|---|---|---|
| Geschwindigkeitsreduzierung prüfen | | | | | |

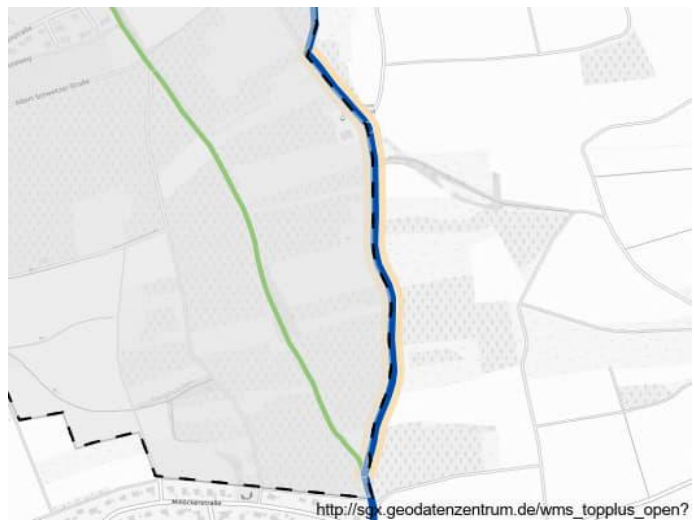
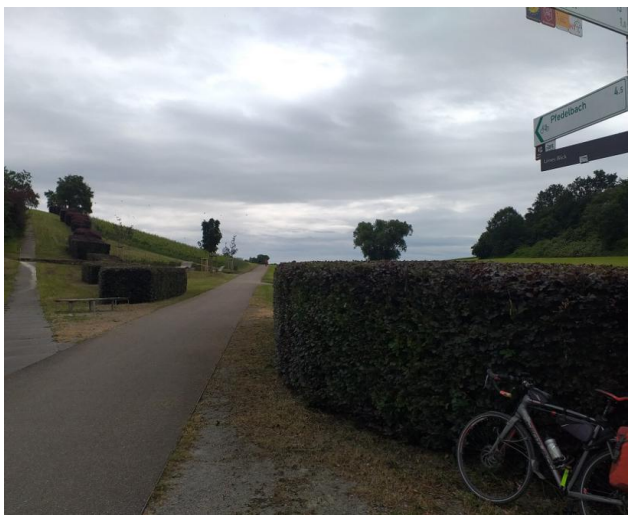
**Defizitanalyse**  
 Radinfrastruktur mangelhaft  
 Fehlende Sicherheit bei Dämmerung und Nacht.

**Maßnahmenvorschlag**  
 Randmarkierung herstellen (durchgezogen)

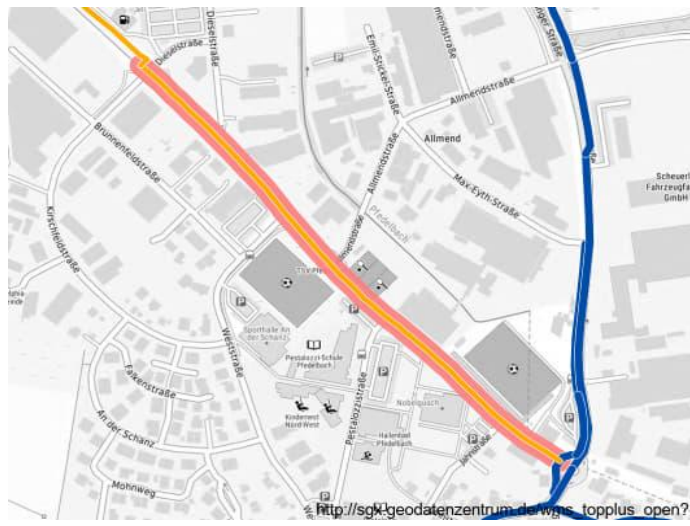
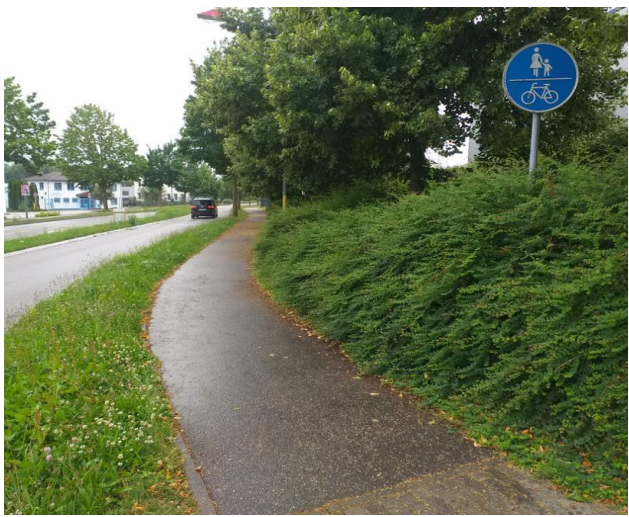
Belagsart /-mangel      Flickentypisch wechselnde Beläge auf gesamtem Abschnitt (keine Schäden)

**Defizitanalyse**  
 Radinfrastruktur mangelhaft  
 Der vorhandene Weg ist untermaßig.

**Maßnahmenvorschlag**  
 Bestehenden (Rad-)Weg ausbauen

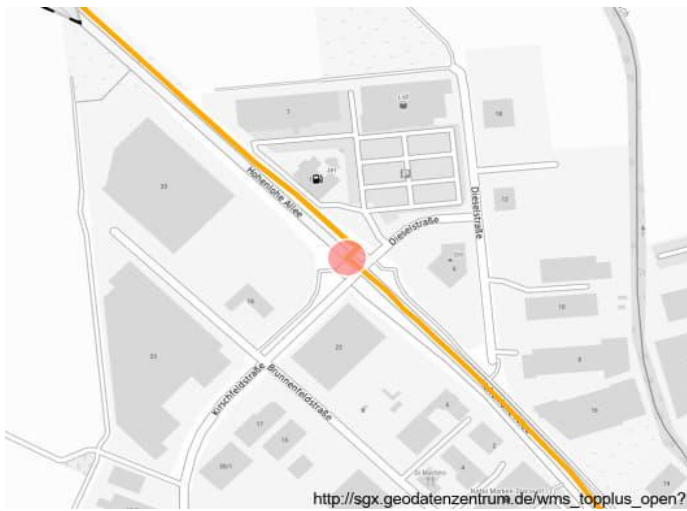
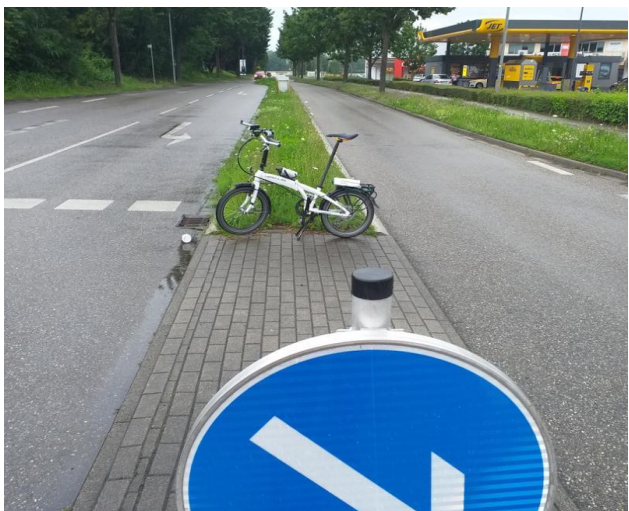
| <b>Knotendaten im Bestand</b><br>Knotenart      Querung einer übergeordneten Straße<br>Beschreibung      Mittelinsel - Mittelinsel mit Mangel<br>Knotendetails      Mittelinsel zu schmal (< 2,50 m) | | | | | | | | | | | | | | | | | | | | |
| <b>Defizitanalyse</b><br>Querungsdefizit<br>Die vorhandene Mittelinsel zur Querung ist zu schmal. | | | | | | | | | | | | | | | | | | | | |

| <b>Maßnahmenvorschlag</b><br>Querungshilfe anpassen | | | | | | | | | | | | | | | | | | | | |

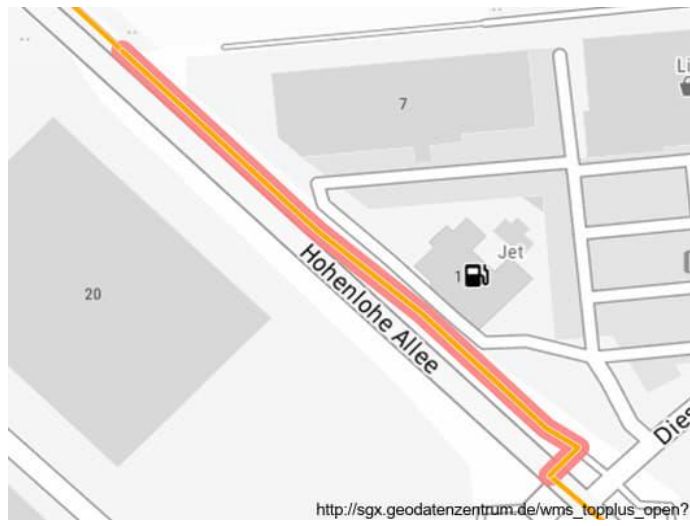
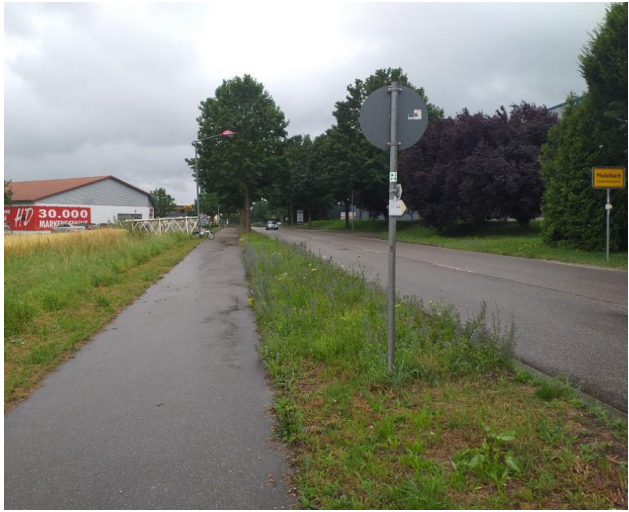
**Defizitanalyse**  
 Radinfrastruktur mangelhaft  
 Der vorhandene Weg ist untermaßig.

**Maßnahmenvorschlag**  
 Bestehenden (Rad-)Weg ausbauen

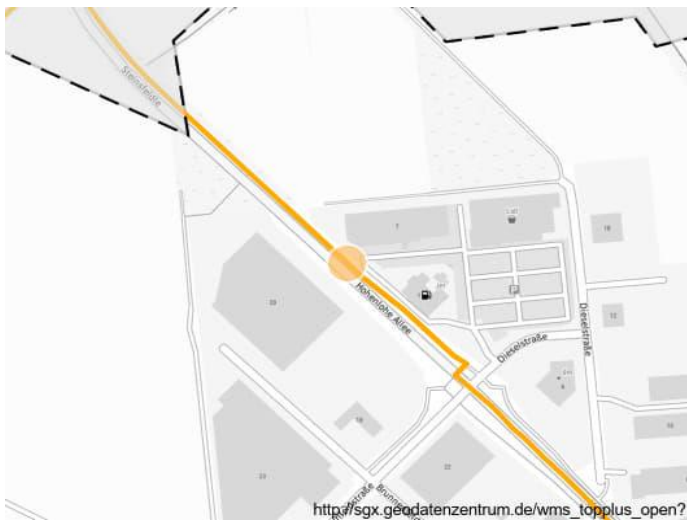
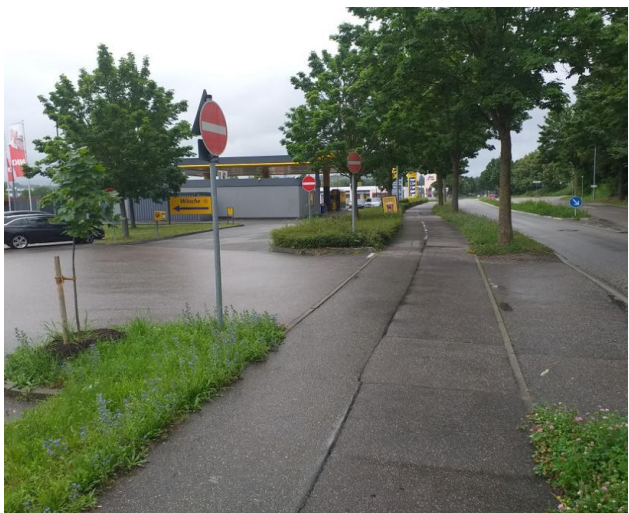
| <b>Knotendaten im Bestand</b><br>Knotenart      Sonstiger Knoten<br>Beschreibung<br>Knotendetails      - | | |
| <b>Defizitanalyse</b><br>Gefahrenstelle<br>Furtmarkierung fehlt | | |

| <b>Maßnahmenvorschlag</b><br>Furt herstellen | | |

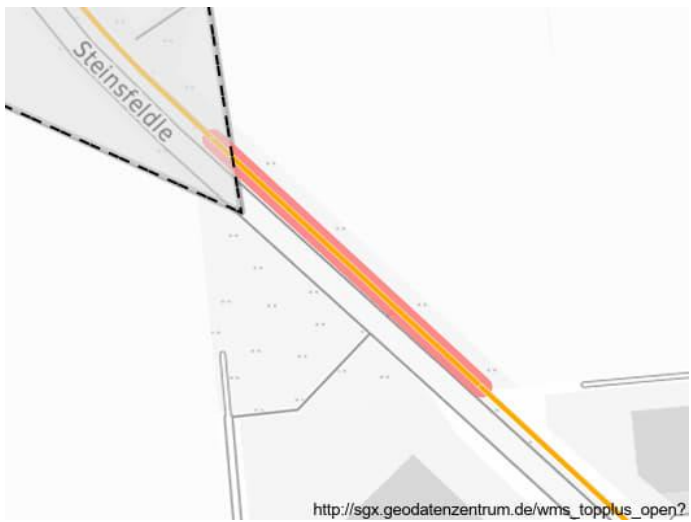
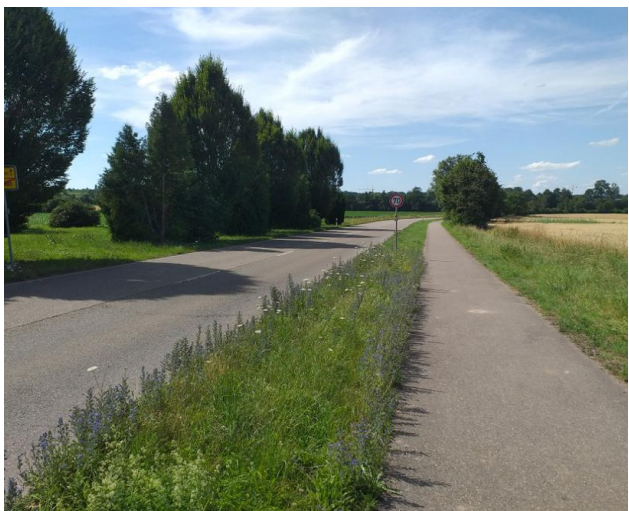
| Radinfrastruktur mangelhaft<br>Der vorhandene Weg ist untermaßig. | | | | |

| Bestehenden (Rad-)Weg ausbauen | | | | |

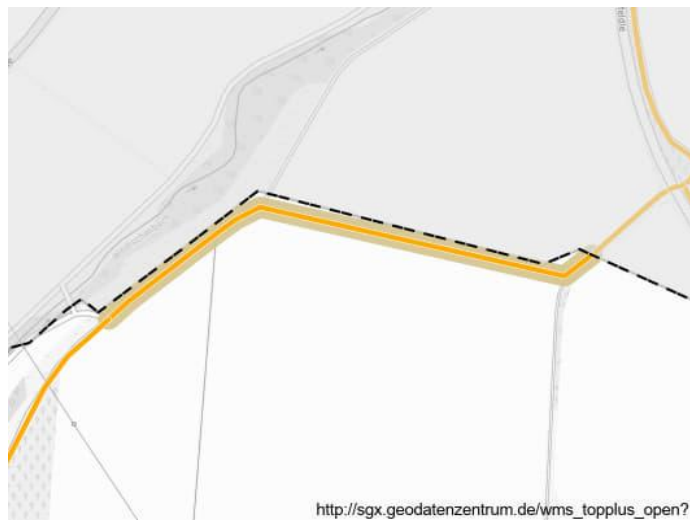
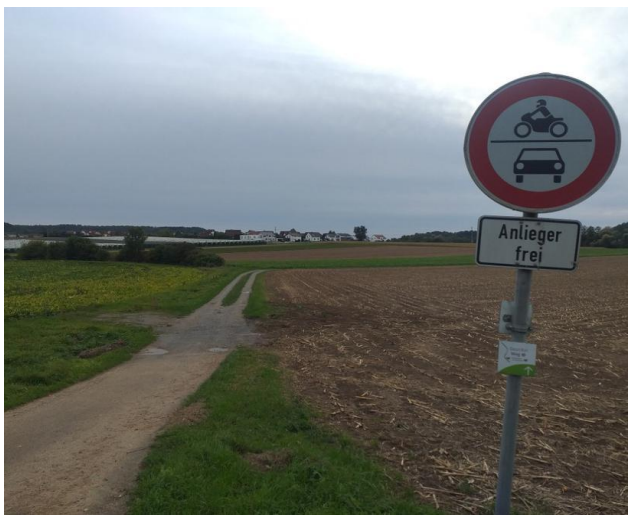
**Defizitanalyse**  
 Belagsmangel  
 Der vorhandene Belag erfüllt nicht die Kriterien der Alltagstauglichkeit.

**Maßnahmenvorschlag**  
 Oberfläche asphaltieren

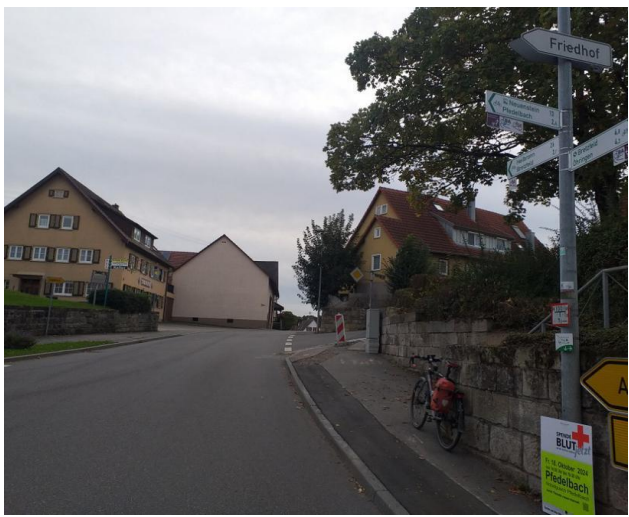
| Nr.: 37 | Pfedelbach | Markierung | |
|---|---|---|---|
| <b>Defizitanalyse</b><br>Radinfrastruktur fehlt - Netzlücke<br>Es ist keine Radinfrastruktur vorhanden. Der Radverkehr wird im Mischverkehr auf der Fahrbahn geführt. | | | |

| Nr.: 37 | Pfedelbach | Markierung | |
|---|---|---|---|
| <b>Maßnahmenvorschlag</b><br>Piktogrammreihe markieren (beidseitig) | | | |

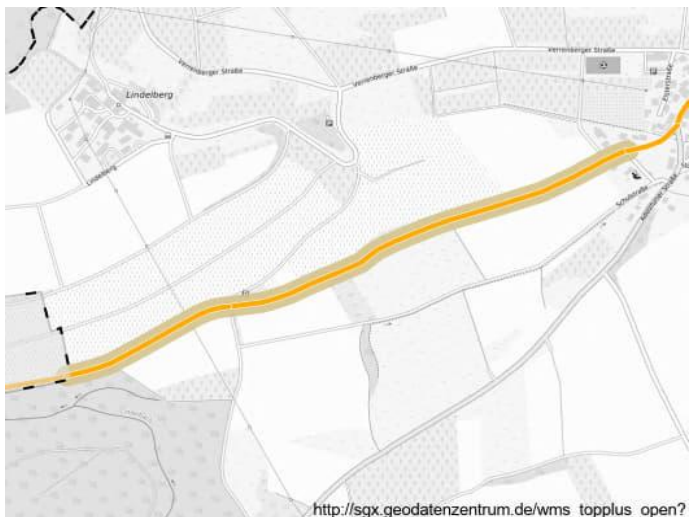
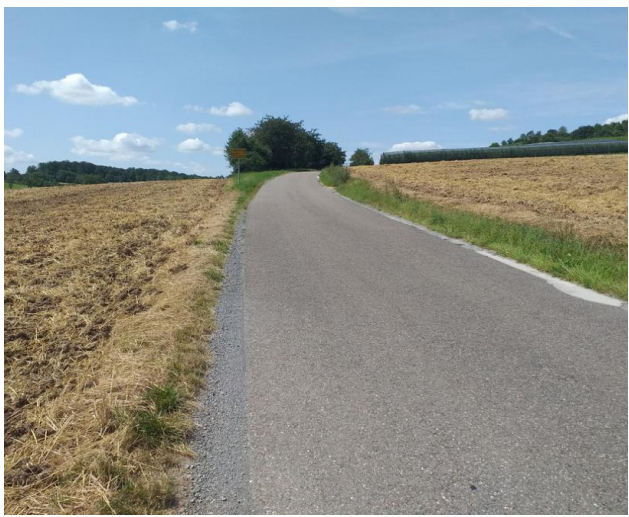
**Defizitanalyse**  
 Belagsmangel  
 Der vorhandene Belag weist abschnittsweise Schäden auf.

**Maßnahmenvorschlag**  
 Belag abschnittsweise erneuern (Straßenetat)

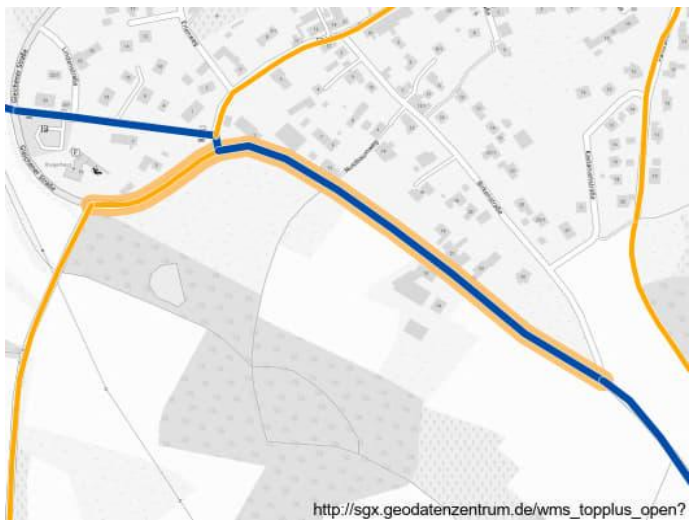
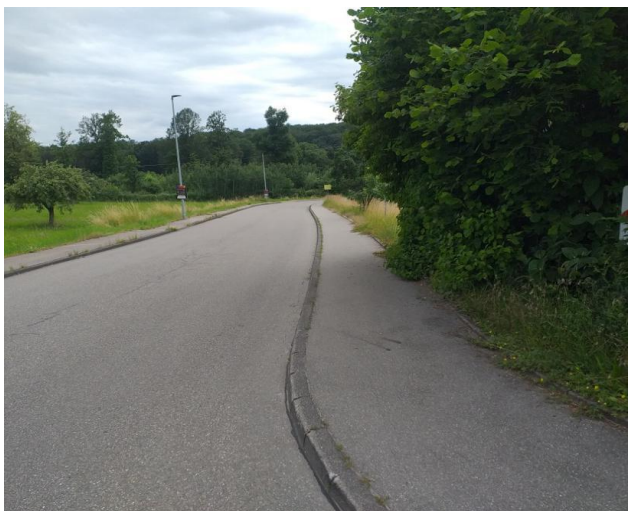
| Nr.: 39 | Pfedelbach | Markierung | |
|---|---|---|---|
| Radinfrastruktur fehlt - Netzlücke | | | |
| Es ist keine Radinfrastruktur vorhanden. Der Radverkehr wird im Mischverkehr auf der Fahrbahn geführt. | | | |

| Nr.: 39 | Pfedelbach | Markierung | |
|---|---|---|---|
| Piktogrammreihe markieren (beidseitig) | | | |

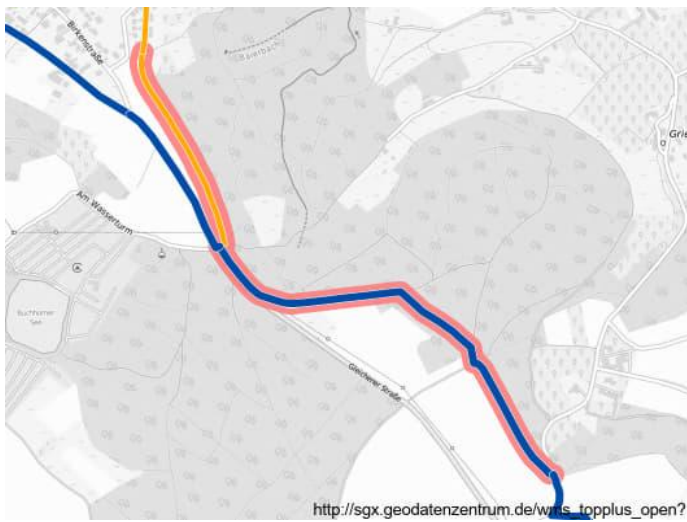
**Defizitanalyse**  
 Radinfrastruktur mangelhaft  
 Der vorhandene Weg ist untermaßig und erfüllt nicht die Kriterien der Alltagstauglichkeit.

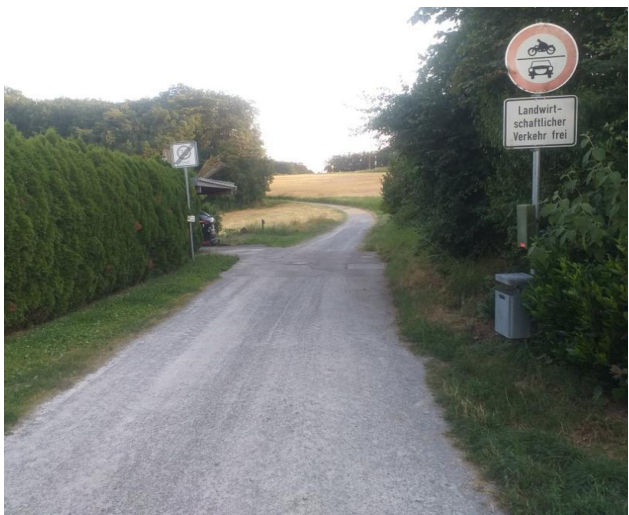
Belagsart /-mangel      Wassergebundene Decke (keine Schäden)

**Maßnahmenvorschlag**  
 Bestehenden (Rad-)Weg ausbauen

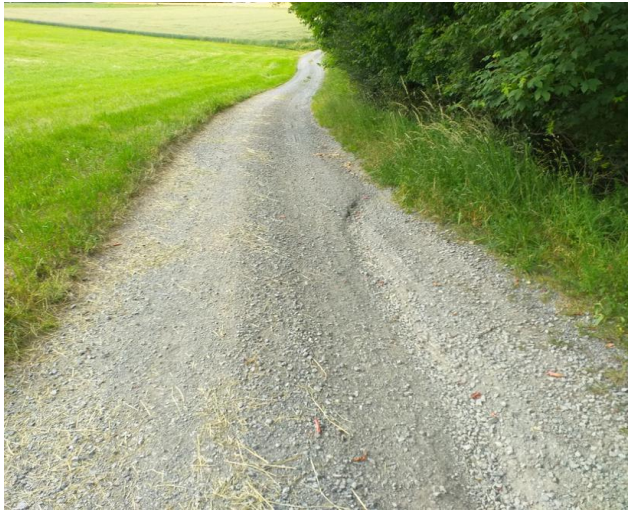
Belagsart /-mangel      Wassergebundene Decke (abschnittsweise auftretende Schäden)

**Defizitanalyse**  
 Belagsmangel  
 Der vorhandene Belag erfüllt nicht die Kriterien der Alltagstauglichkeit.

**Maßnahmenvorschlag**  
 Oberfläche asphaltieren

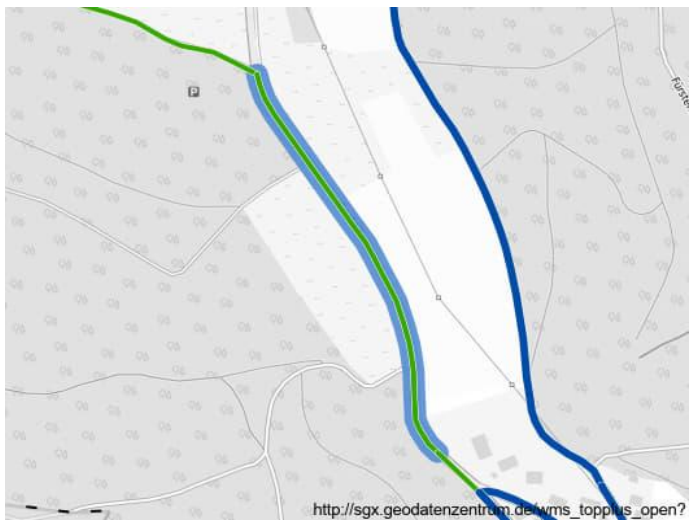
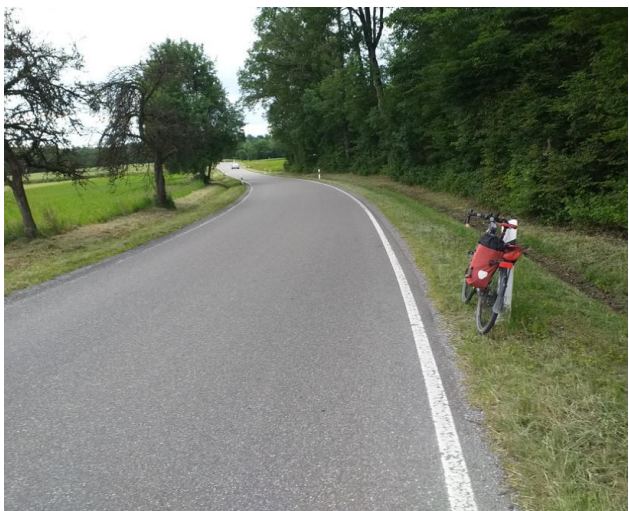
| Nr.: 43 | Pfedelbach | StVO-Beschilderung | |
|---|---|---|---|
| <b>Defizitanalyse</b><br>Gefahrenstelle<br>Konflikte zwischen Kfz- und Radverkehr | | | |

| Nr.: 43 | Pfedelbach | StVO-Beschilderung | |
|---|---|---|---|
| <b>Maßnahmenvorschlag</b><br>Sonstige StVO-Beschilderung | | | |
