| Nr.: 1 | Pfedelbach | Belag |

| Straße | Von | Bis | Länge [m] |
|---|---|---|---|
| Alte Pfedelbacher Straße | Otto-Rettenmaier-Straße | Gemeindegrenze (Öhringen) | 196 m |

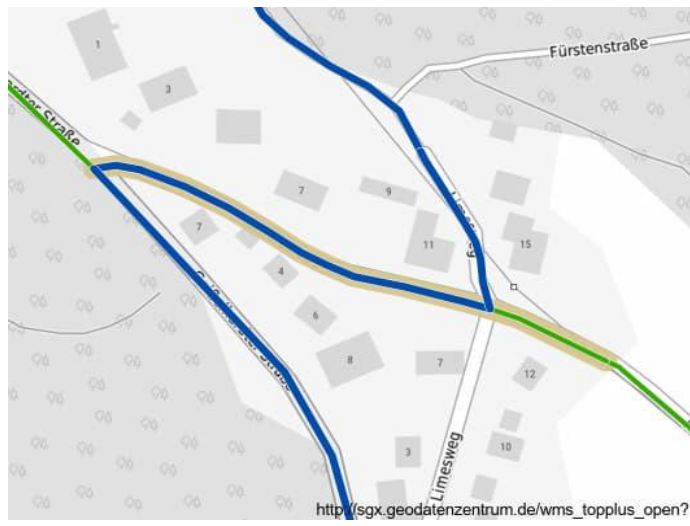
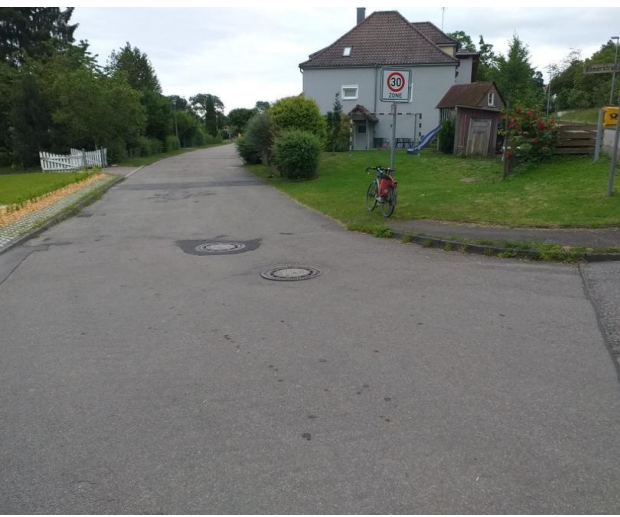
**Defizitanalyse**  
 Belagsmangel  
 Der vorhandene Belag weist punktuelle Schäden auf.

**Maßnahmenvorschlag**  
 Belag punktuell sanieren (Straßenetat)

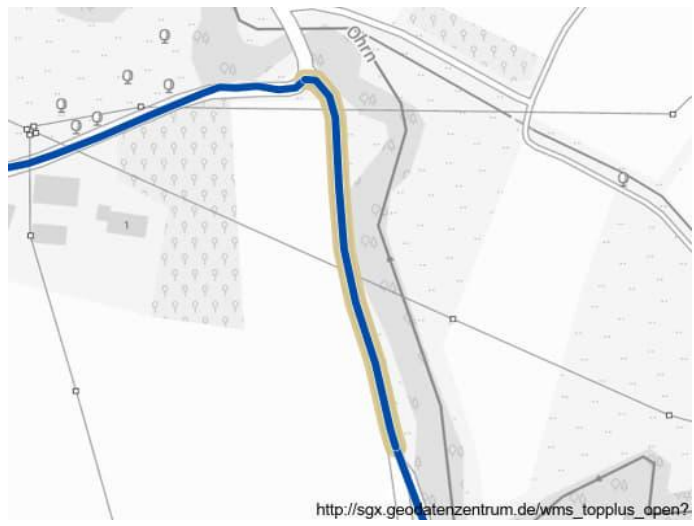
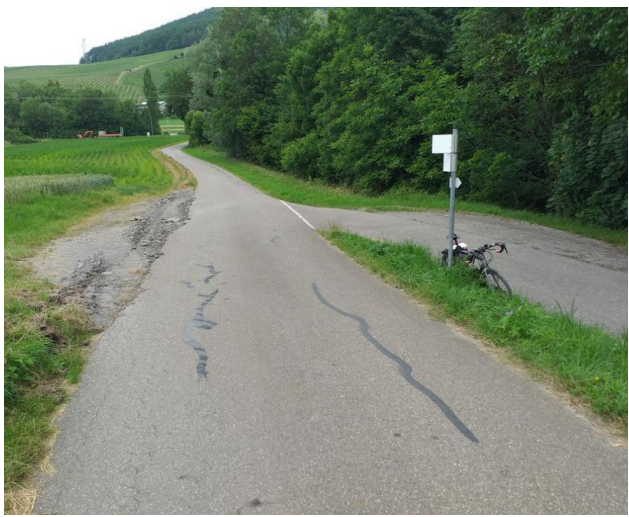
**Defizitanalyse**  
 Belags- und Beschilderungsmangel  
 Der vorhandene Belag weist abschnittsweise Schäden auf.

**Maßnahmenvorschlag**  
 Belag abschnittsweise erneuern (Straßenetat)  
 Strecke für Kfz-Verkehr sperren (Anlieger frei)

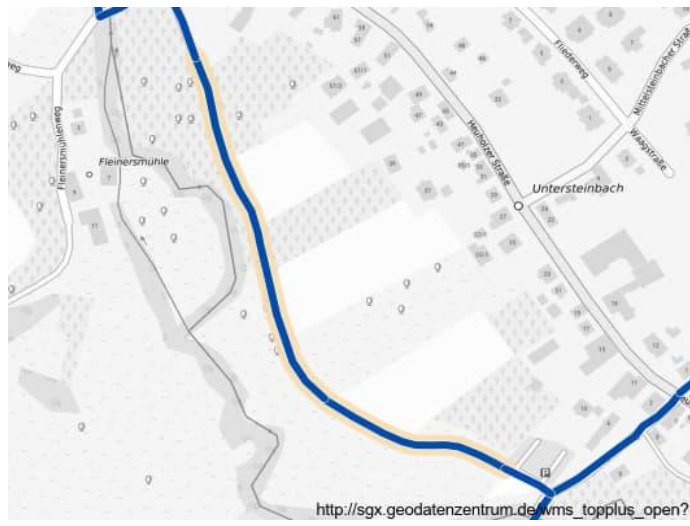
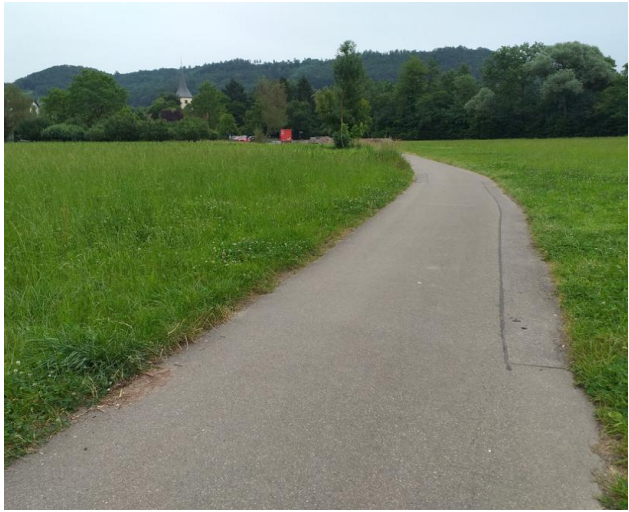
| Radinfrastruktur mangelhaft<br>Fehlende Sicherheit bei Dämmerung und Nacht. | | | |

| Randmarkierung herstellen (gestrichelt) | | | |

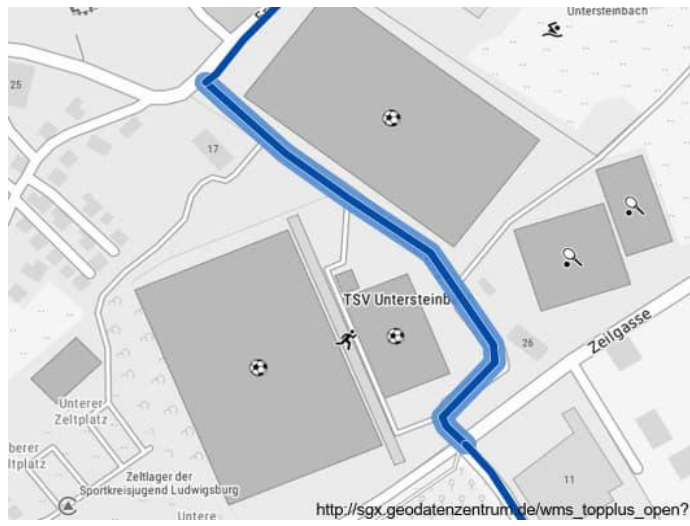
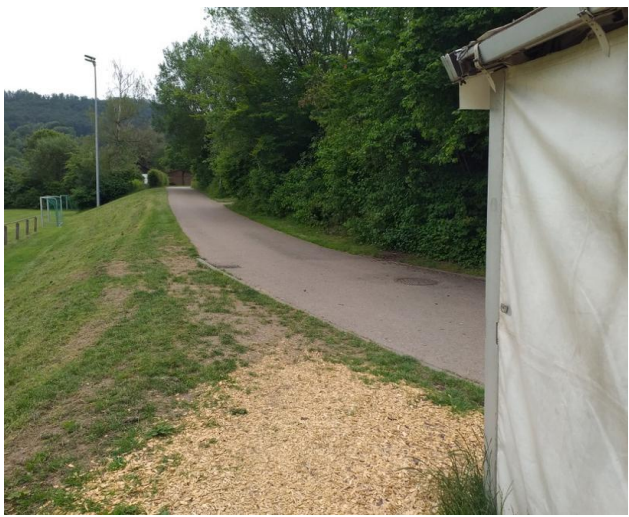
| Nr.: 48 | | Pfedelbach | | StVO-Beschilderung | |
|---|---|---|---|---|---|
| Beschilderungsmangel | | | | | |
| Es ist keine Radinfrastruktur vorhanden. Der Radverkehr wird im Mischverkehr auf der Fahrbahn geführt. | | | | | |

| Nr.: 48 | | Pfedelbach | | StVO-Beschilderung | |
|---|---|---|---|---|---|
| Geschwindigkeitsreduzierung prüfen | | | | | |

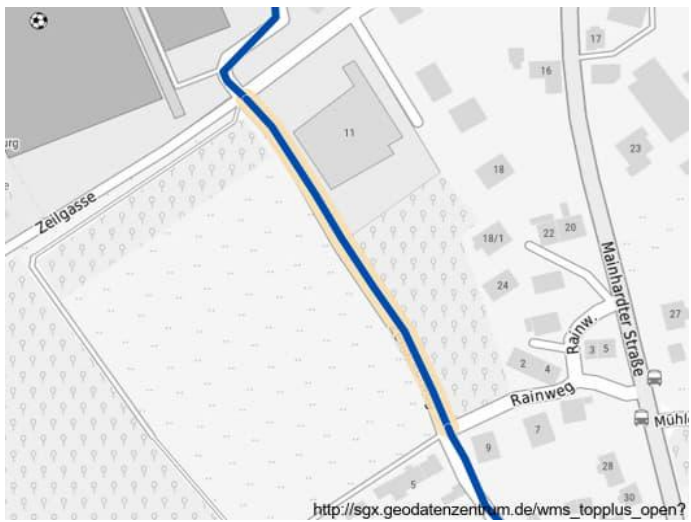
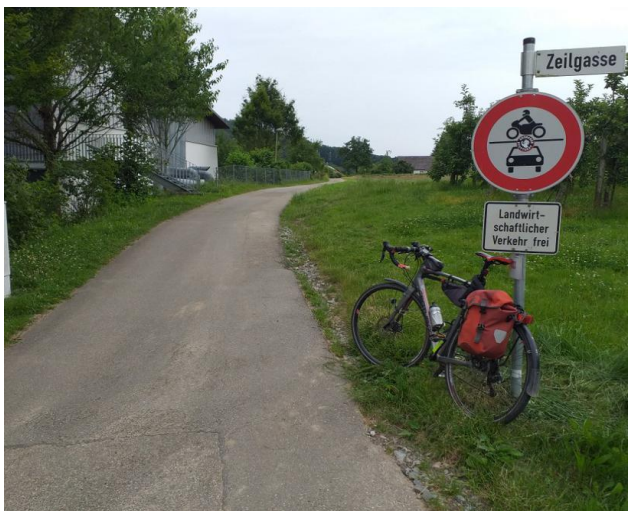
| Nr.: 49 | Pfedelbach | Randmarkierung | |
|---|---|---|---|
| Radinfrastruktur mangelhaft<br>Fehlende Sicherheit bei Dämmerung und Nacht. | | | |

| Nr.: 49 | Pfedelbach | Randmarkierung | |
|---|---|---|---|
| Randmarkierung herstellen (gestrichelt) | | | |

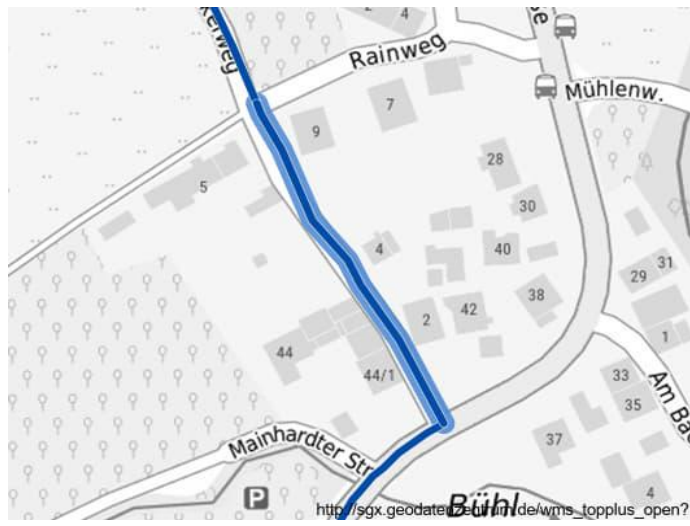
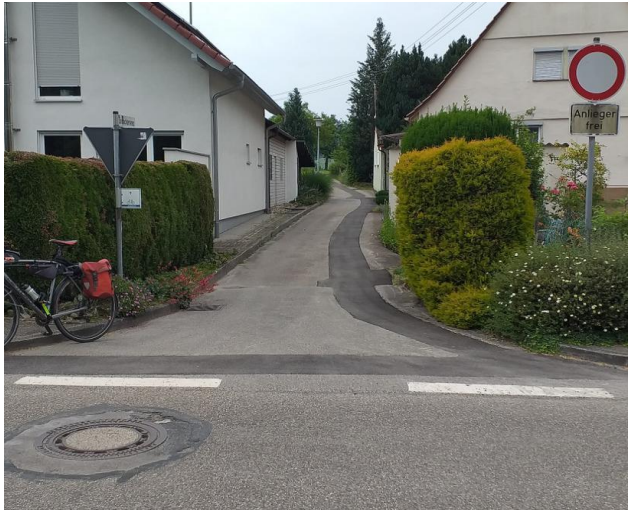
| Nr.: 50 | | Pfedelbach | | StVO-Beschilderung | |
|---|---|---|---|---|---|
| Beschilderungsmangel | | | | | |

| Nr.: 50 | | Pfedelbach | | StVO-Beschilderung | |
|---|---|---|---|---|---|
| Sonstige StVO-Beschilderung | | | | | |

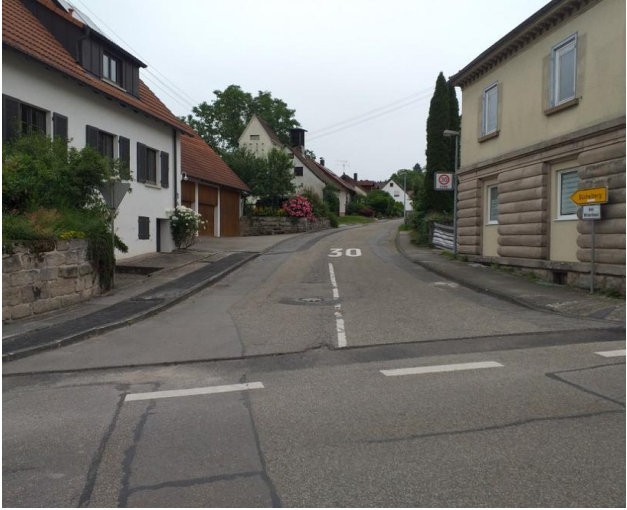
**Defizitanalyse**  
 Belagsmangel  
 Der vorhandene Belag weist abschnittsweise Schäden auf.

**Maßnahmenvorschlag**  
 Belag abschnittsweise erneuern (Straßenetat)

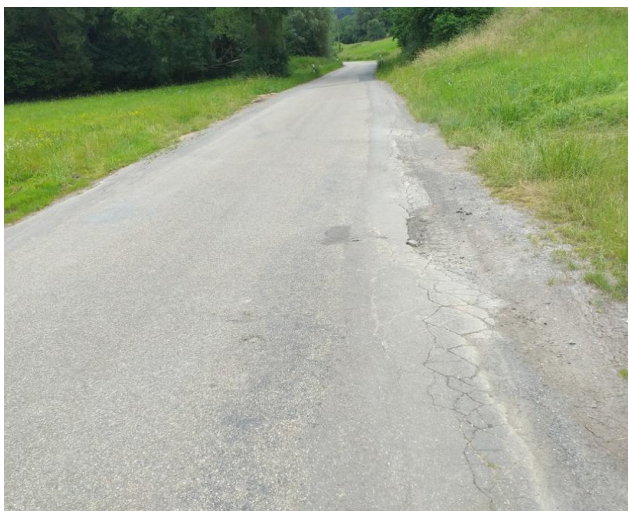
Belagsart /-mangel      Asphalt (abschnittsweise auftretende Schäden)

**Defizitanalyse**  
 Belagsmangel  
 Der vorhandene Belag weist abschnittsweise Schäden auf.

**Maßnahmenvorschlag**  
 Belag abschnittsweise erneuern (Straßenetat)

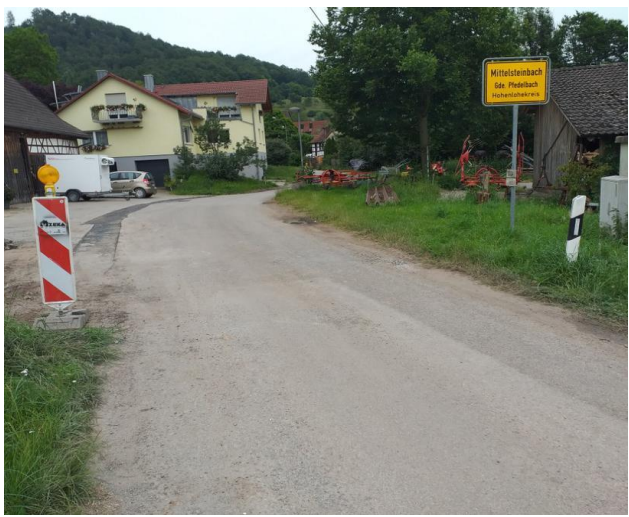
**Defizitanalyse**  
 Belagsmangel  
 Der vorhandene Belag weist abschnittsweise Schäden auf.

**Maßnahmenvorschlag**  
 Belag abschnittsweise erneuern (Straßenetat)

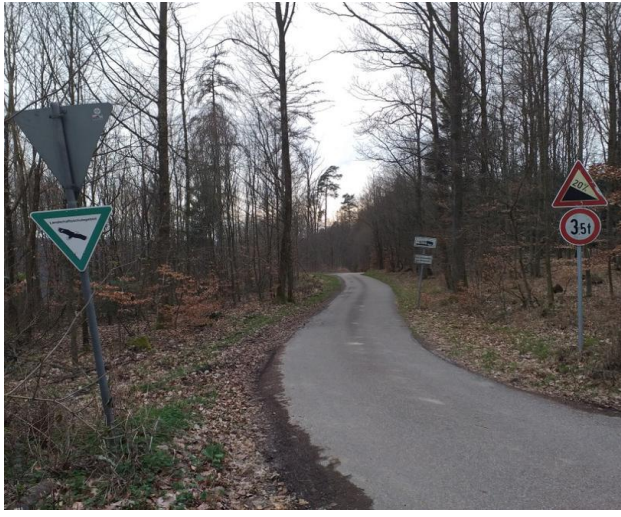
Belagsart /-mangel      Asphalt (abschnittsweise auftretende Schäden)

**Defizitanalyse**  
 Belagsmangel  
 Der vorhandene Belag weist abschnittsweise Schäden auf.

**Maßnahmenvorschlag**  
 Belag abschnittsweise erneuern (Straßenetat)

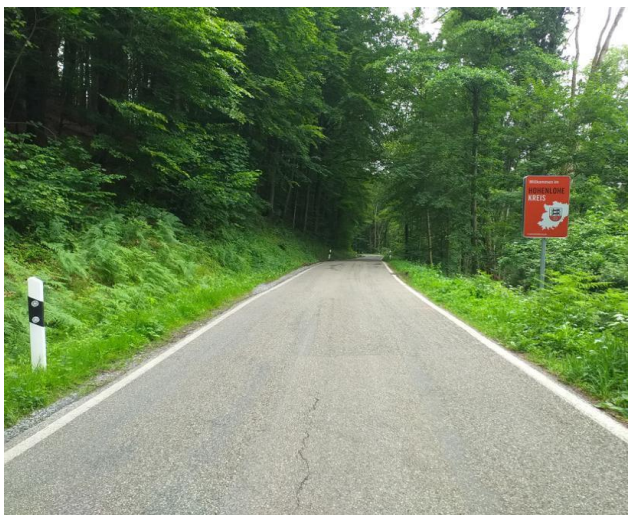
Belagsart /-mangel      Asphalt (punktuell auftretende Schäden)

**Defizitanalyse**  
 Belagsmangel  
 Der vorhandene Belag weist punktuelle Schäden auf.

**Maßnahmenvorschlag**  
 Belag punktuell sanieren (Straßenetat)
