| <b>Nr.:</b> 1 | <b>Öhringen</b> | <b>Furt</b> |
| <b>Straße</b><br>K 2384 (Ohrntalstraße) / Friedrichstraße | | |

| Nr.: 3 | Öhringen | Randmarkierung |

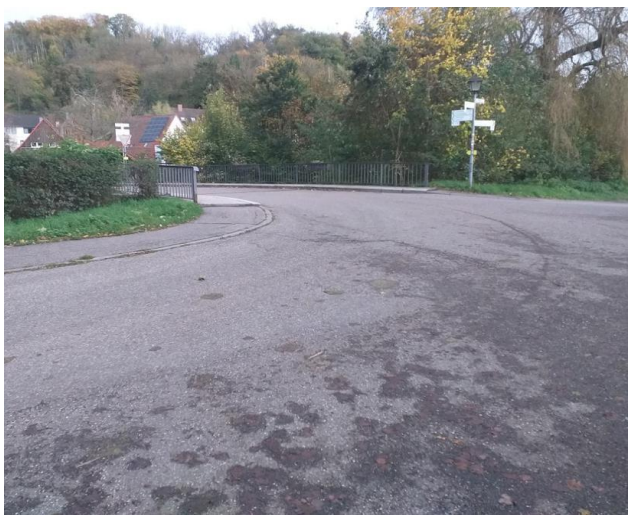
| <b>Defizitanalyse</b><br>Gefahrenstelle | | |

| <b>Maßnahmenvorschlag</b><br>Furt herstellen | | |
| <b>Bemerkungen</b><br>Es bestehen bereits Planungen nördlich des Knotenpunkts auf der westlichen Seite der Ohrntalstraße einen einseitigen Zweirichtungsradweg mit einer Breite von 3,00 m anzulegen. Am Knotenpunkt Ohrntalstraße / Friedrichstraße ist eine bevorrechtigte Furt vorgesehen. | | |

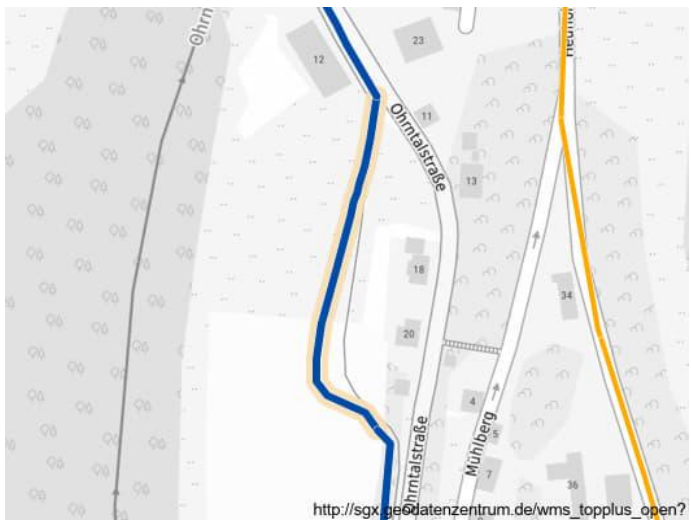
**Defizitanalyse**  
 Radinfrastruktur mangelhaft  
 Der vorhandene Weg ist untermaßig und Beleuchtung fehlt.

**Maßnahmenvorschlag**  
 Randmarkierung herstellen (durchgezogen)

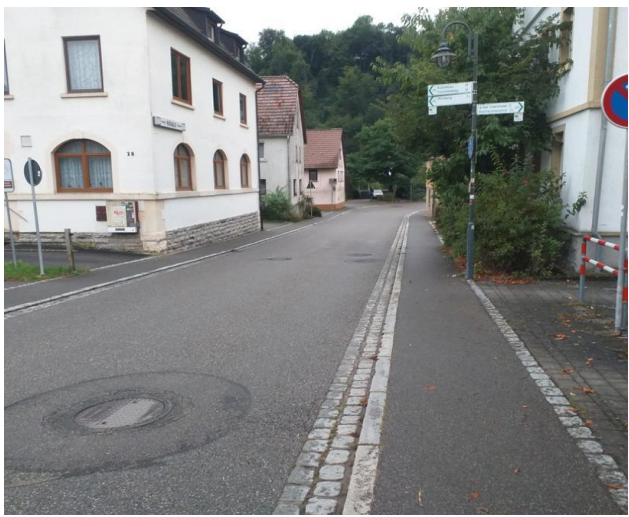
| Nr.: 7 | | Öhringen | | StVO-Beschilderung | |
|---|---|---|---|---|---|
| Radinfrastruktur fehlt - Netzlücke | | | | | |
| Es ist keine Infrastruktur für den Radverkehr vorhanden. Der Radverkehr wird im Mischverkehr auf der Fahrbahn geführt. | | | | | |

| Nr.: 7 | | Öhringen | | StVO-Beschilderung | |
|---|---|---|---|---|---|
| Geschwindigkeitsreduzierung prüfen | | | | | |

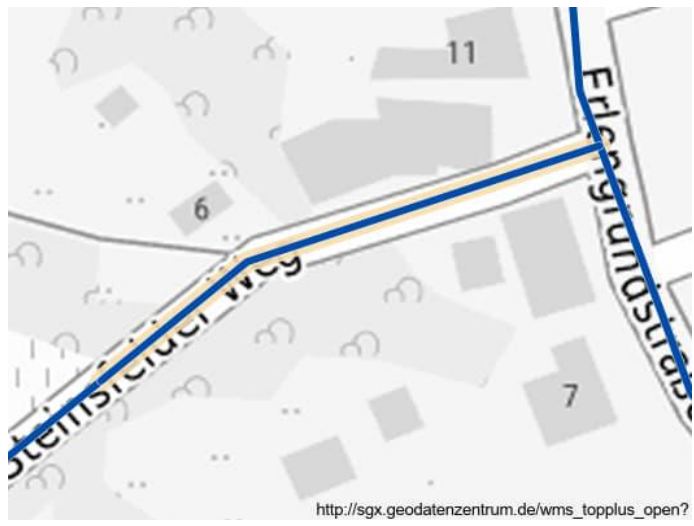
| Nr.: 8 | Öhringen | Beleuchtung |
|---|---|---|
| Radinfrastruktur mangelhaft<br>Fehlende Sicherheit bei Dämmerung und Nacht. | | |

| Nr.: 8 | Öhringen | Beleuchtung |
|---|---|---|
| Beleuchtung herstellen (Straßenetat) | | |

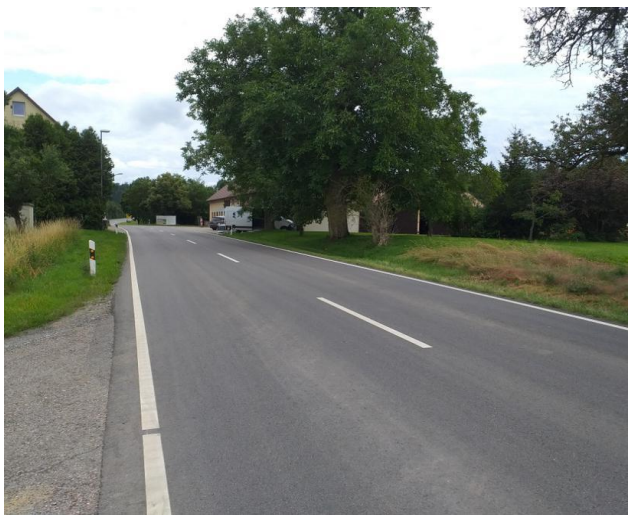
| Radinfrastruktur fehlt - Netzlücke | | | |

| (Geh-)/Radweg neu bauen | | | |

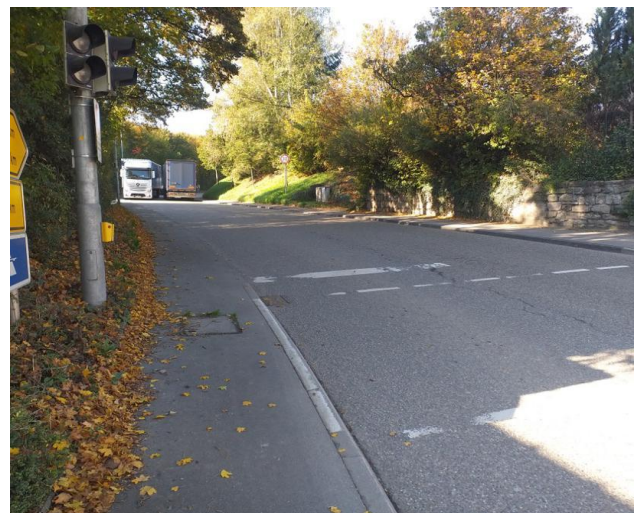
| Radinfrastruktur fehlt - Netzlücke |
| Es ist keine Infrastruktur für den Radverkehr vorhanden. |

| (Geh-)/Radweg neu bauen |

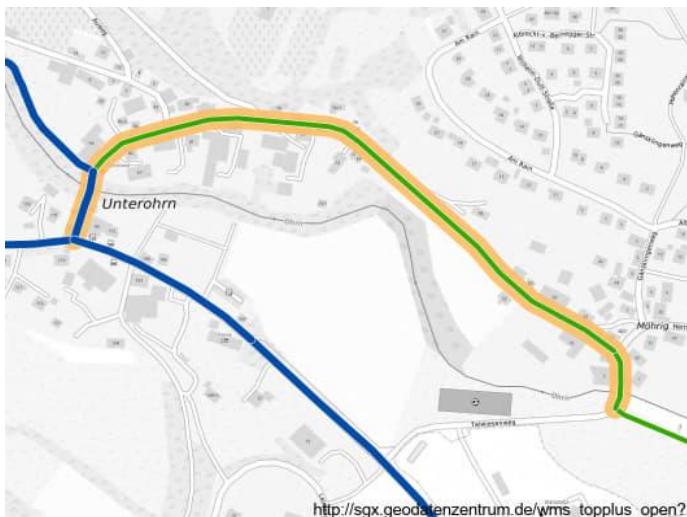
**Defizitanalyse**  
 Radinfrastruktur fehlt - Netzlücke  
 Es ist keine Infrastruktur für den Radverkehr vorhanden. Der Radverkehr wird im Mischverkehr auf der Fahrbahn geführt.

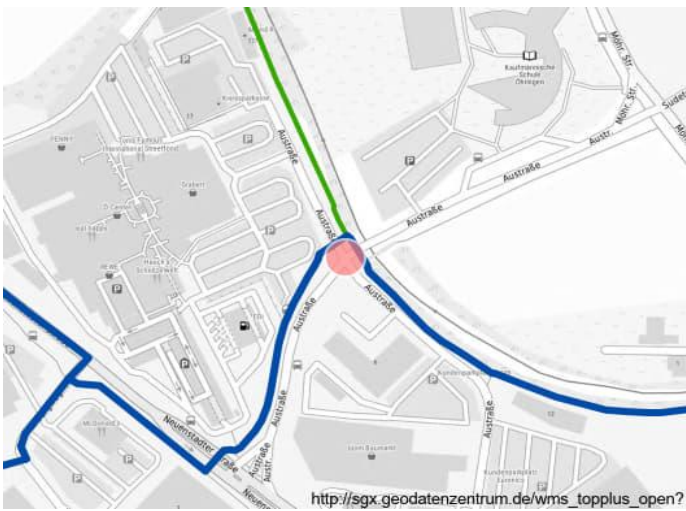
| Querungsdefizit<br>Radverkehr ist an den Knotenpunkten mangelhaft berücksichtigt. | | | | | | | | | | | | | | | | | | | | |

| <b>Maßnahmenvorschlag</b><br>Knotenpunkt baulich umgestalten | | | | | | | | | | | | | | | | | | | | |

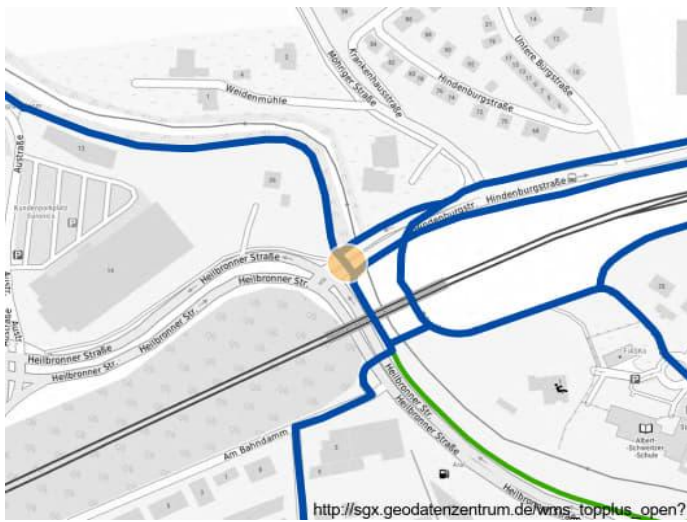
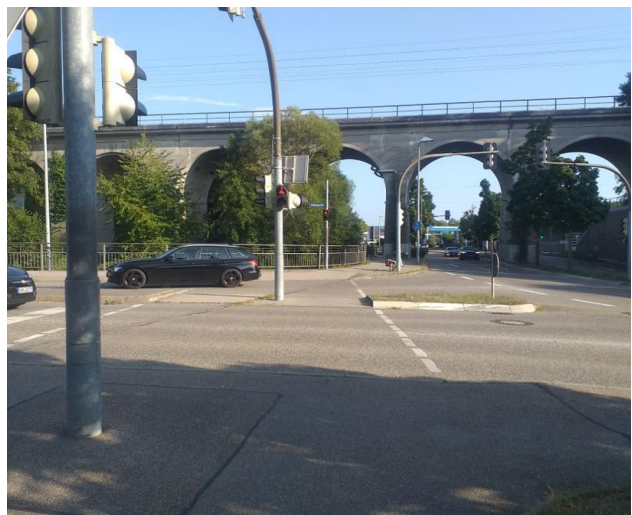
| <b>Knotendaten im Bestand</b><br>Knotenart      Knoten mit LSA<br>Beschreibung      LSA-Knoten mit Radverkehrsführung über bauliche Nebenanlage<br>Knotendetails      - | | |
| <b>Defizitanalyse</b><br>Gefahrenstelle<br>Furtmarkierung fehlt | | |

| <b>Maßnahmenvorschlag</b><br>Furt herstellen | | |
| <b>Bemerkungen</b><br>Die vorhandene Furt soll zur Verdeutlichung des stattfindenden Radverkehrs zusätzlich rot eingefärbt werden. | | |

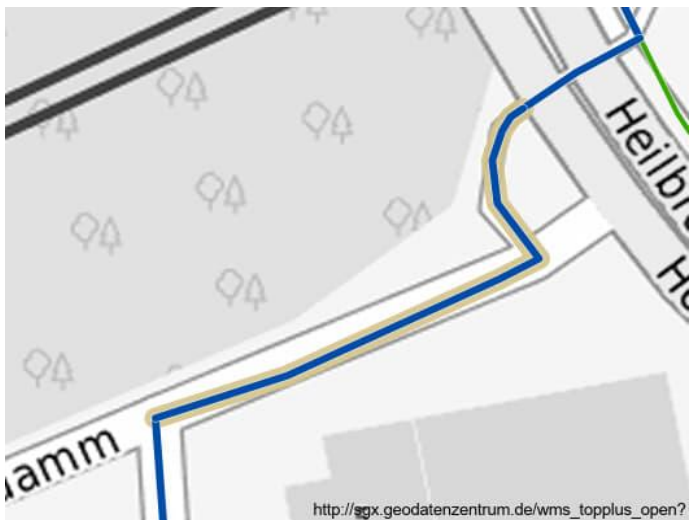
| Belagsmangel<br>Der vorhandene Belag weist abschnittsweise Schäden auf. | | | |

| Belag abschnittsweise erneuern<br>Sonstige StVO-Beschilderung | | | |

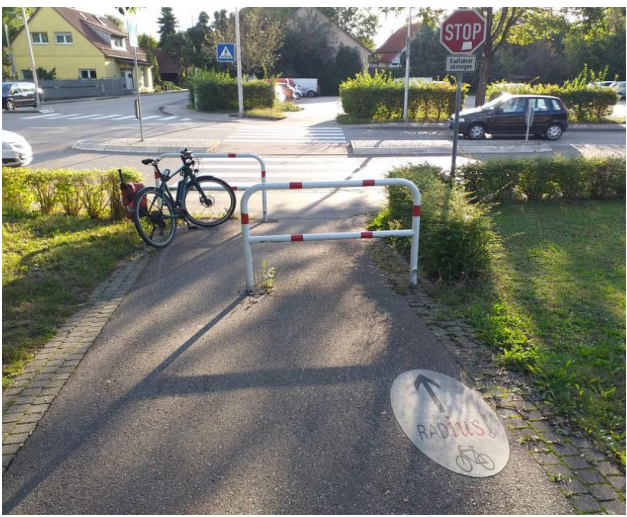
| <b>Knotendaten im Bestand</b><br>Knotenart            Barriere<br>Beschreibung       Drängelgitter mit Anhänger befahrbar<br>Knotendetails       - | | |
| <b>Defizitanalyse</b><br>Gefahrenstelle | | |

| <b>Maßnahmenvorschlag</b><br>Verzicht auf Barriere prüfen bzw. regelkonform sichern | | |

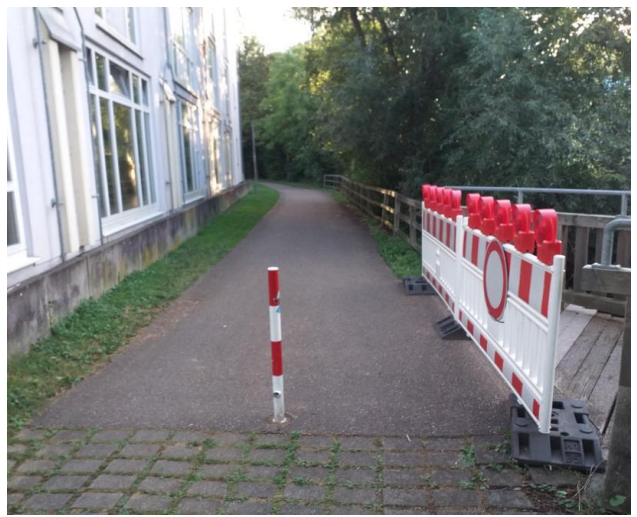
| <b>Knotendaten im Bestand</b><br>Knotenart            Barriere<br>Beschreibung       Poller ungesichert<br>Knotendetails       - | | |
| <b>Defizitanalyse</b><br>Gefahrenstelle | | |

| <b>Maßnahmenvorschlag</b><br>Verzicht auf Poller prüfen bzw. regelkonform sichern | | |

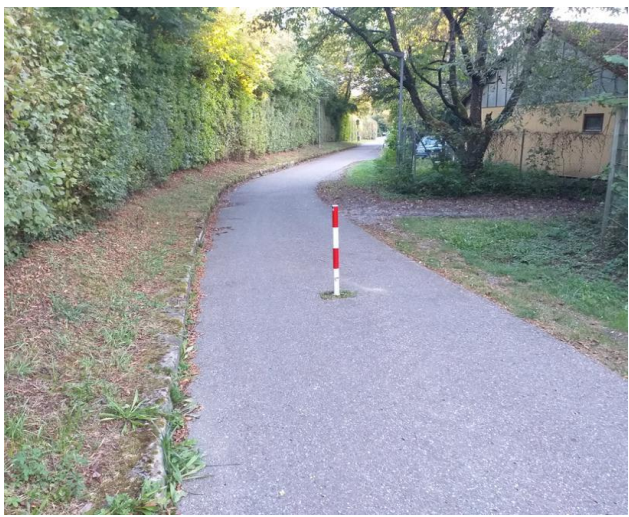
| <b>Knotendaten im Bestand</b><br>Knotenart            Barriere<br>Beschreibung       Poller ungesichert<br>Knotendetails       - | | |
| <b>Defizitanalyse</b><br>Gefahrenstelle | | |

| <b>Maßnahmenvorschlag</b><br>Verzicht auf Poller prüfen bzw. regelkonform sichern | | |

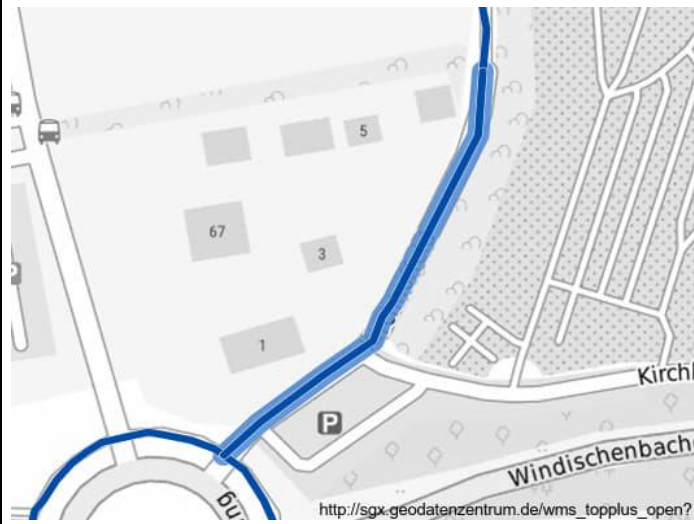
| Nr.: 29 | | Öhringen | | StVO-Beschilderung | |
|---|---|---|---|---|---|
| Beschilderungsmangel | | | | | |

| Nr.: 29 | | Öhringen | | StVO-Beschilderung | |
|---|---|---|---|---|---|
| Sonstige StVO-Beschilderung | | | | | |

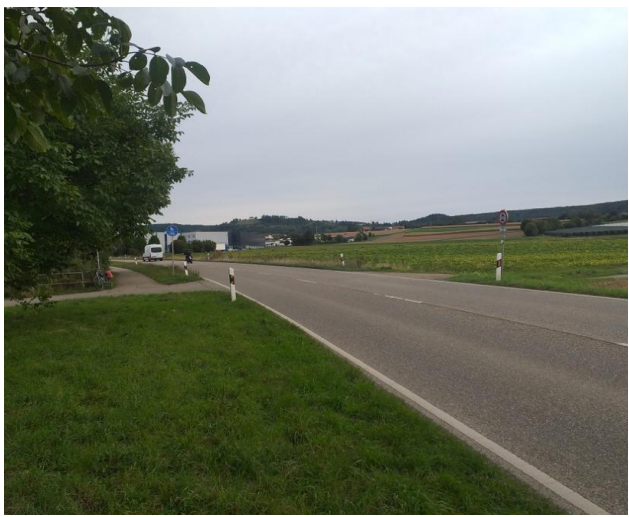
| <b>Knotendaten im Bestand</b><br>Knotenart      Querung einer übergeordneten Straße<br>Beschreibung      Querungsstelle ohne Sicherung - Sichtfeld nicht gegeben<br>Knotendetails      - | | |
| <b>Defizitanalyse</b><br>Querungsdefizit | | |

| <b>Maßnahmenvorschlag</b><br>Geschwindigkeitsreduzierung prüfen | | |

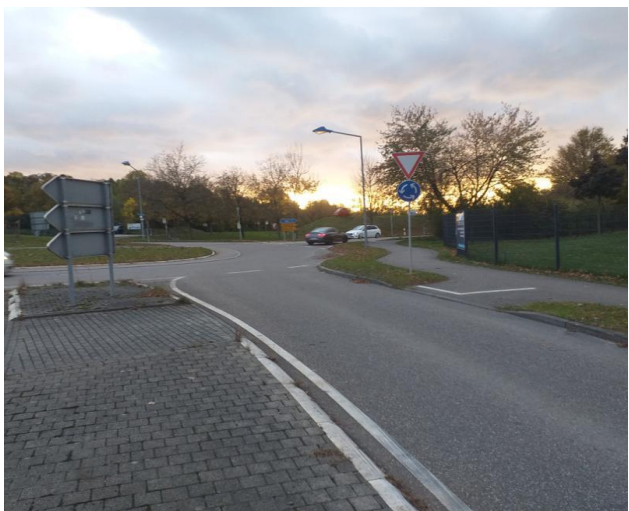
| <b>Knotendaten im Bestand</b><br>Knotenart      Knoten mit vorfahrtsregelnden Verkehrszeichen<br>Beschreibung      Nicht-abknickende Vorfahrt - Radverkehr ist nicht berücksichtigt<br>Knotendetails      - | | | | | | | | | | | | | | | | | | | | |
| <b>Defizitanalyse</b><br>Querungsdefizit<br>Radverkehr ist am Knotenpunkt nicht berücksichtigt. | | | | | | | | | | | | | | | | | | | | |

| <b>Maßnahmenvorschlag</b><br>Übergang Fahrbahn-Radwegende baulich sichern | | | | | | | | | | | | | | | | | | | | |

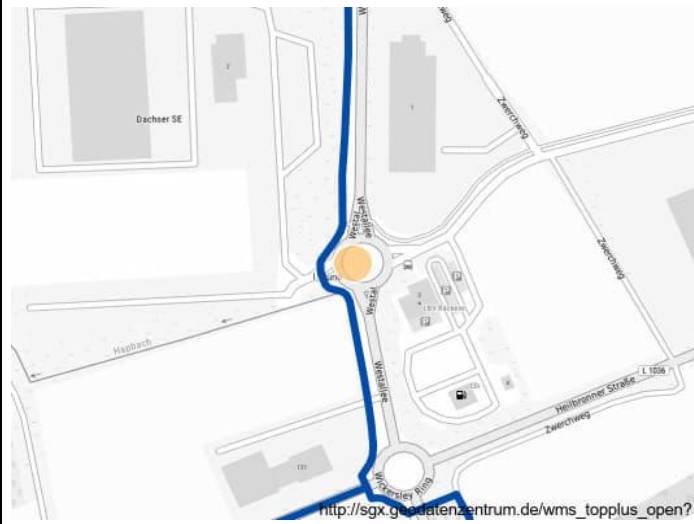
| <b>Knotendaten im Bestand</b><br>Knotenart      Knoten mit Kreisverkehr<br>Beschreibung      Kompaktkreisel - Führung nur über Nebenanlage<br>Knotendetails      Verschwenkte Führung mit mangelhafter Furtgestaltung - Radfahrer quert wartepflichtig | | |
| <b>Defizitanalyse</b><br>Radinfrastruktur mangelhaft | | |

| <b>Maßnahmenvorschlag</b><br>Furt herstellen | | |

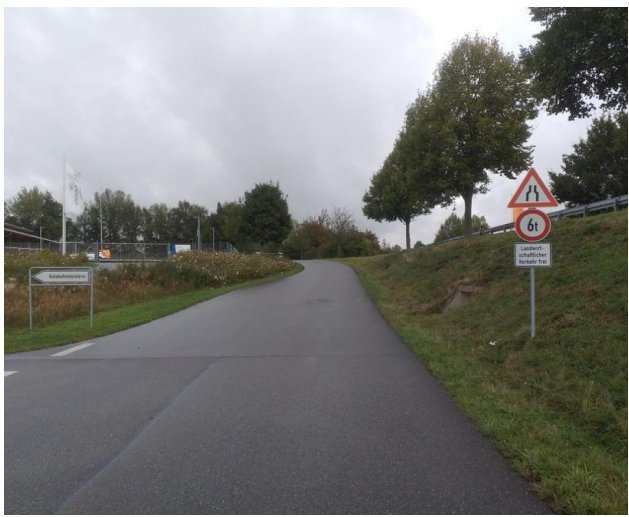
| Nr.: 46 | Öhringen | Belag | |
|---|---|---|---|
| Belagsart /-mangel | Asphalt (abschnittsweise auftretende Schäden) | | |
| Belagsmangel<br>Der vorhandene Belag weist abschnittsweise Schäden auf. | | | |

| Nr.: 46 | Öhringen | Belag | |
|---|---|---|---|
| Belag abschnittsweise erneuern (Straßenetat) | | | |

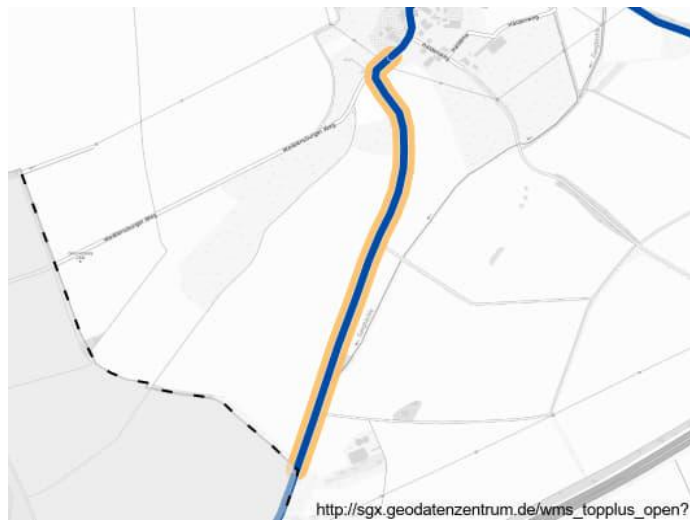
**Defizitanalyse**  
 Radinfrastruktur fehlt - Netzlücke  
 Es ist keine Infrastruktur für den Radverkehr vorhanden und der Radverkehr wird im Mischverkehr auf der Fahrbahn geführt.

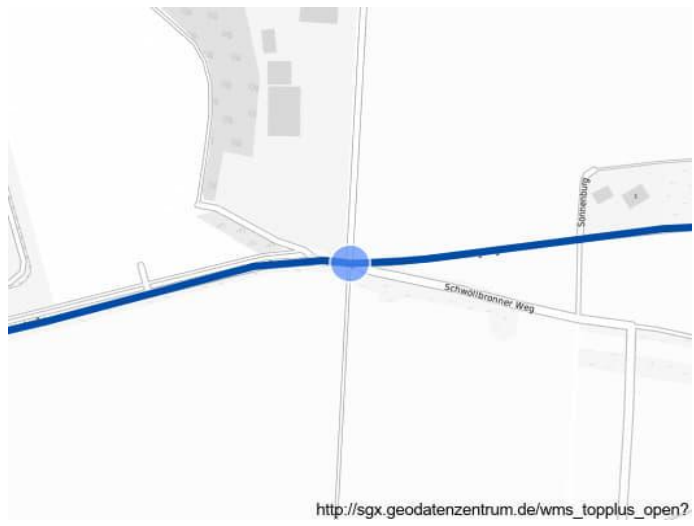
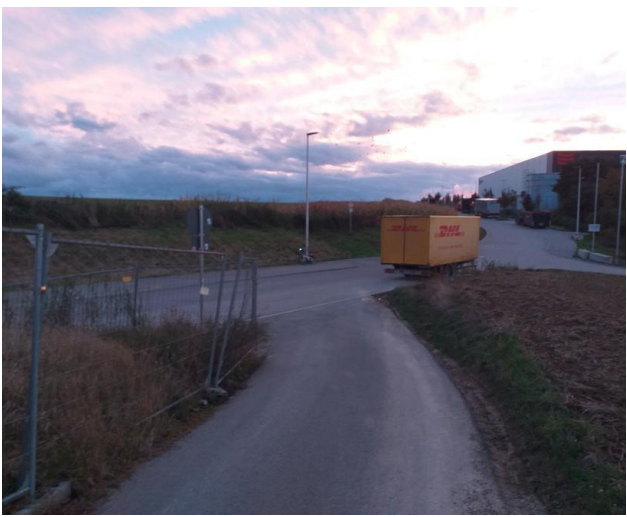
| <b>Knotendaten im Bestand</b><br>Knotenart      Querung einer übergeordneten Straße<br>Beschreibung      Querungsstelle ohne Sicherung - Sichtfeld nicht gegeben<br>Knotendetails      - | | |
| <b>Defizitanalyse</b><br>Gefahrenstelle | | |

| <b>Maßnahmenvorschlag</b><br>Sonstige StVO-Beschilderung<br>Wartelinie markieren | | |

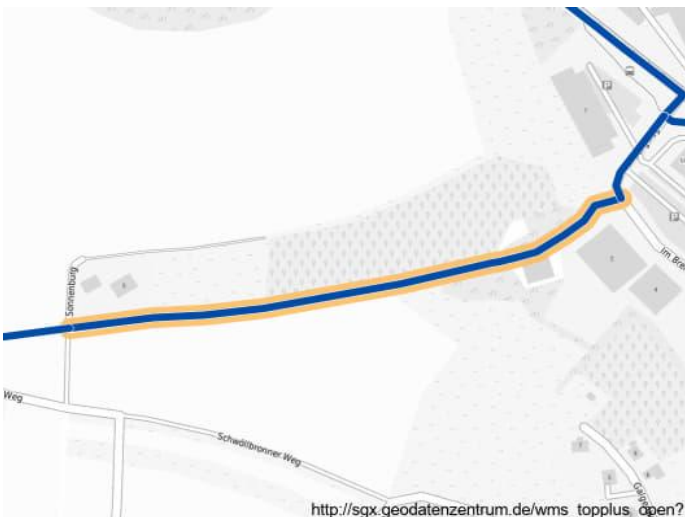
| <b>Defizitanalyse</b><br>Markierungsmangel<br>Fehlende Sicherheit bei Dämmerung und Nacht. | | | | | |

| <b>Maßnahmenvorschlag</b><br>Fahrbahnbegrenzungen herstellen (Straßenetät)<br>Für S-Pedelecs freigeben | | | | | |

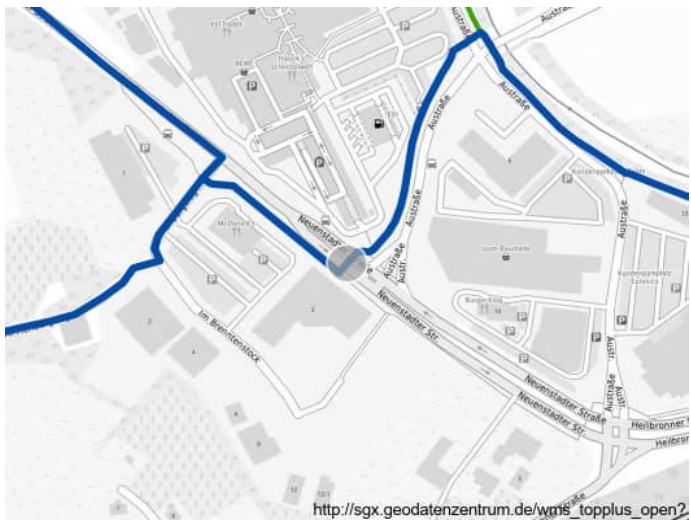
| <b>Knotendaten im Bestand</b><br>Knotenart      Knoten mit LSA<br>Beschreibung      LSA-Knoten mit Radverkehrsführung über bauliche Nebenanlage - Führung an LSA-Knoten mit Mangel<br>Knotendetails      - | | |
| <b>Defizitanalyse</b><br>Lange Wartezeit | | |

| <b>Maßnahmenvorschlag</b><br>Wartezeit für den Fuß- und Radverkehr verkürzen | | |

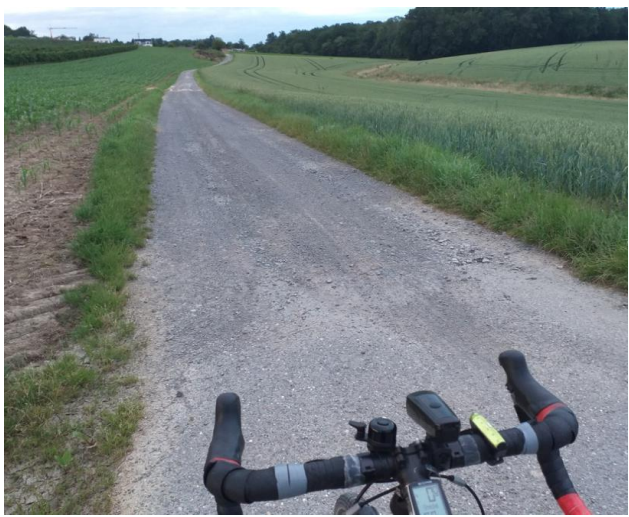
| Belagsart /-mangel | Flickentypisch wechselnde Beläge auf gesamtem Abschnitt (abschnittsweise auftretende Schäden) | | | |
| Belags- und Beschilderungsmangel | | | | |

| Oberfläche asphaltieren<br>Für Radverkehr freigeben | | | | |

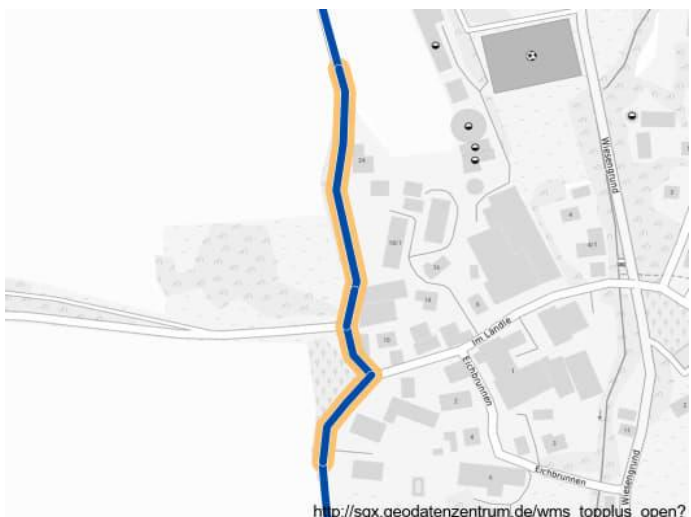
| Nr.: 56 | | Öhringen | | Markierung | |
|---|---|---|---|---|---|
| Markierungsmangel<br>Fehlende Sicherung bei Dämmerung und Nacht | | | | | |

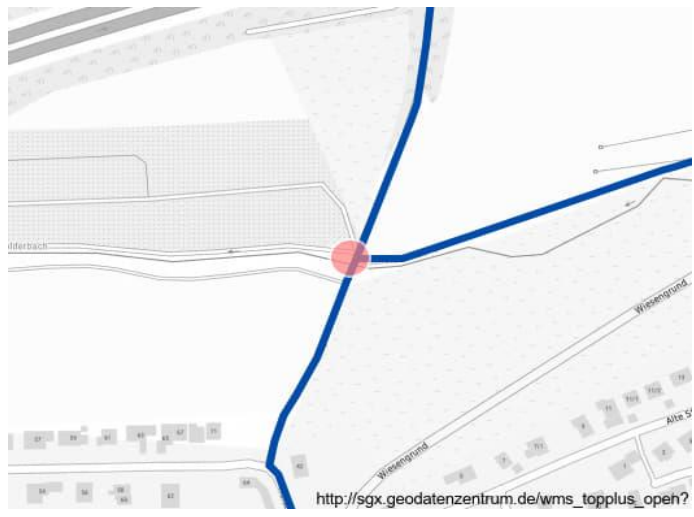
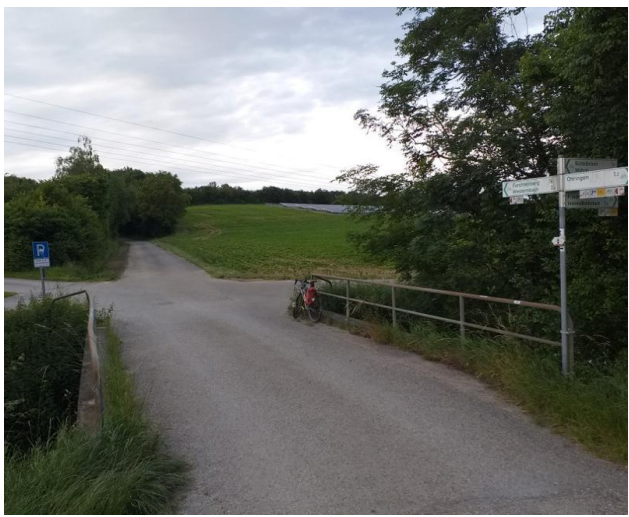
| <b>Defizitanalyse</b><br>Gefahrenstelle<br>Geländer zu niedrig | | | | | | | | | | | | | | | | | | | | |

| <b>Maßnahmenvorschlag</b><br>Geländer erhöhen | | | | | | | | | | | | | | | | | | | | |

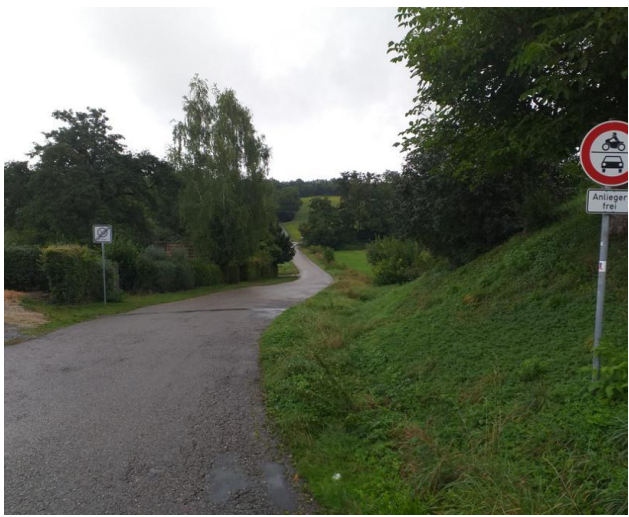
| Nr.: 59 | Öhringen | Randmarkierung | |
|---|---|---|---|
| Radinfrastruktur mangelhaft<br>Randmarkierung und Freigabe für S-Pedelecs fehlt | | | |

| Nr.: 59 | Öhringen | Randmarkierung | |
|---|---|---|---|
| Randmarkierung herstellen (gestrichelt)<br>Für S-Pedelecs freigeben | | | |

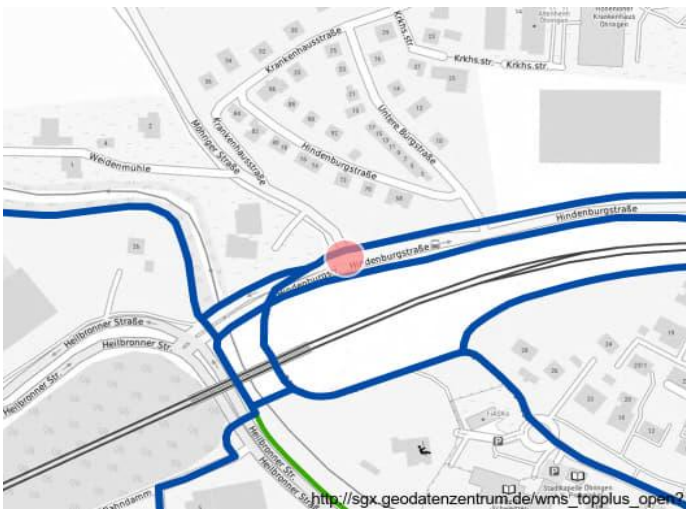
| <b>Defizitanalyse</b><br>Querungsdefizit<br>Radverkehr ist an den Knotenpunkten mangelhaft berücksichtigt. | | |

| <b>Maßnahmenvorschlag</b><br>Querungshilfe anpassen<br>Furt herstellen | | |

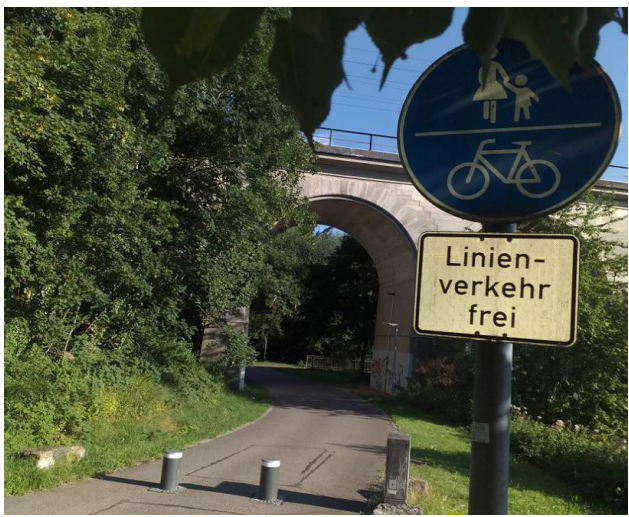
| <b>Knotendaten im Bestand</b><br>Knotenart      Barriere<br>Beschreibung      Poller ungesichert<br>Knotendetails      - | | |
| <b>Defizitanalyse</b><br>Gefahrenstelle | | |

| <b>Maßnahmenvorschlag</b><br>Verzicht auf Poller prüfen bzw. regelkonform sichern | | |

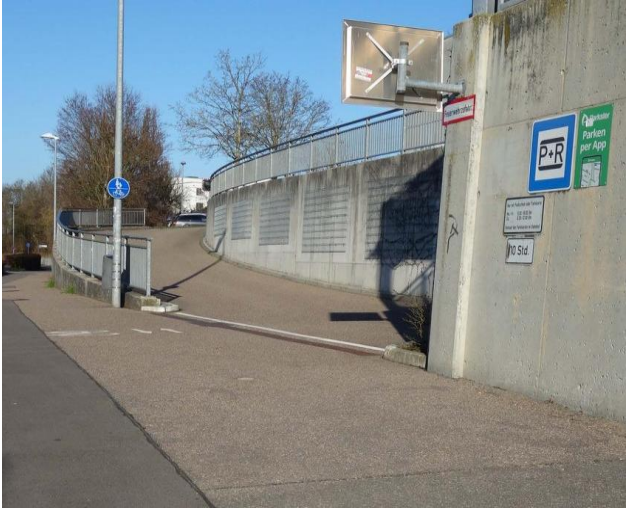
| <b>Defizitanalyse</b><br>Gefahrenstelle<br>Furtmarkierung fehlt | | |

| <b>Maßnahmenvorschlag</b><br>Furt herstellen | | |

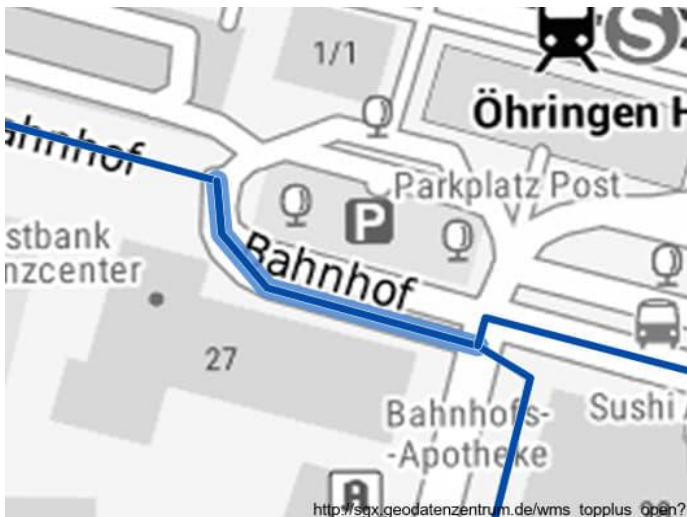
| Nr.: 67 | | Öhringen | | StVO-Beschilderung | |
|---|---|---|---|---|---|
| Radinfrastruktur mangelhaft<br>Der vorhandene Weg ist untermaßig. | | | | | |

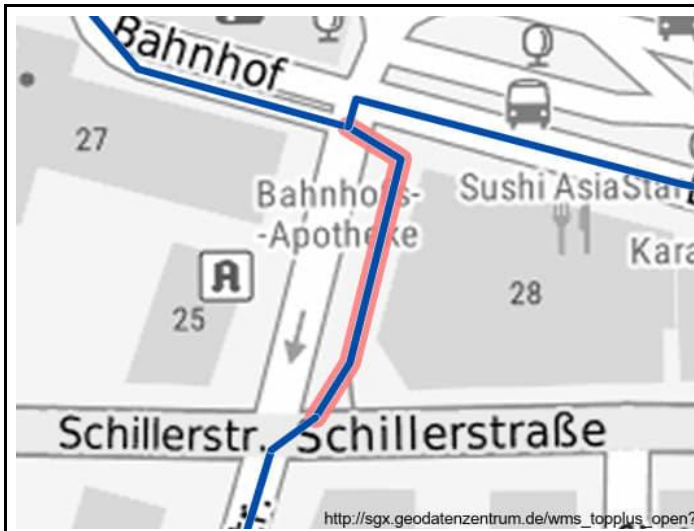
Radinfrastruktur mangelhaft

Konflikte mit örtlicher Gastronomie, Konflikte am Knotenpunkt Bahnhofstraße / Schillerstraße

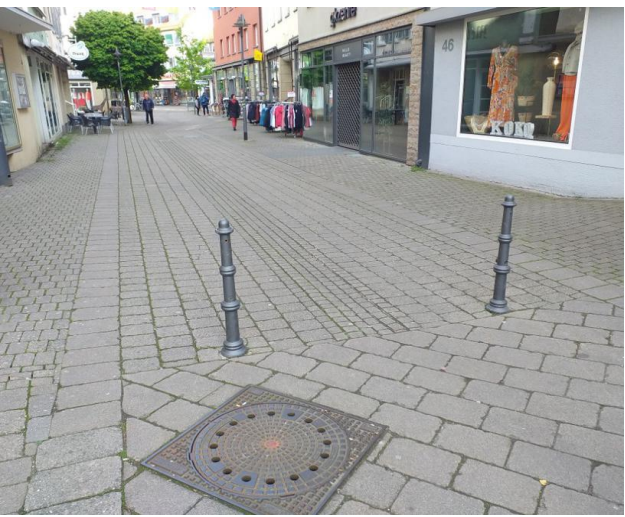
| <b>Knotendaten im Bestand</b><br>Knotenart      Barriere<br>Beschreibung      Poller ungesichert<br>Knotendetails      - | | |
| <b>Defizitanalyse</b><br>Gefahrenstelle | | |

| <b>Maßnahmenvorschlag</b><br>Verzicht auf Poller prüfen bzw. regelkonform sichern | | |
| <b>Musterlösung</b> Seite: 2.1-11, Musterblatt: Basis 8a-3 | | |

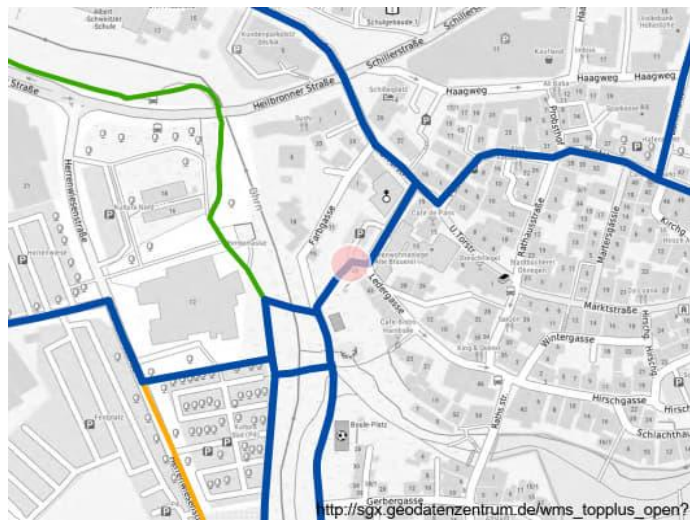
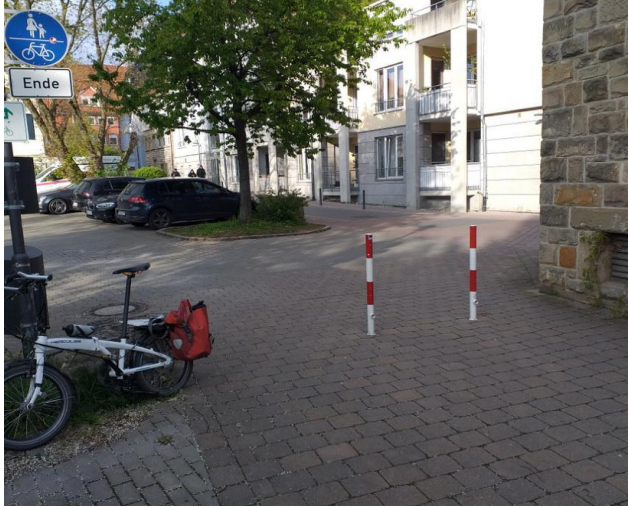
| <b>Knotendaten im Bestand</b><br>Knotenart            Barriere<br>Beschreibung       Poller ungesichert<br>Knotendetails       - | | |
| <b>Defizitanalyse</b><br>Gefahrenstelle | | |

| <b>Maßnahmenvorschlag</b><br>Verzicht auf Poller prüfen bzw. regelkonform sichern | | |
| <b>Musterlösung</b> Seite: 2.1-11, Musterblatt: Basis 8a-3 | | |

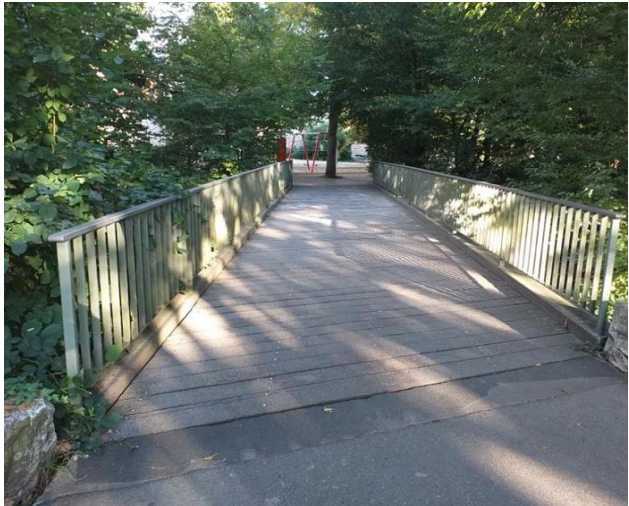
| <b>Knotendaten im Bestand</b><br>Knotenart      Bauwerk<br>Beschreibung      Überführung (Breite 2,90 m)<br>Knotendetails      Geländer zu niedrig und Überführung zu schmal | | | | | | | | | | | | | | | | | | | | | | | | | | | | | | | |
| <b>Defizitanalyse</b><br>Gefahrenstelle<br>Geländer zu niedrig | | | | | | | | | | | | | | | | | | | | | | | | | | | | | | | |

| <b>Maßnahmenvorschlag</b><br>Geländer erhöhen | | | | | | | | | | | | | | | | | | | | | | | | | | | | | | | |
| <b>Musterlösung</b> Musterblätter: Basis 9c-1 | | | | | | | | | | | | | | | | | | | | | | | | | | | | | | | |

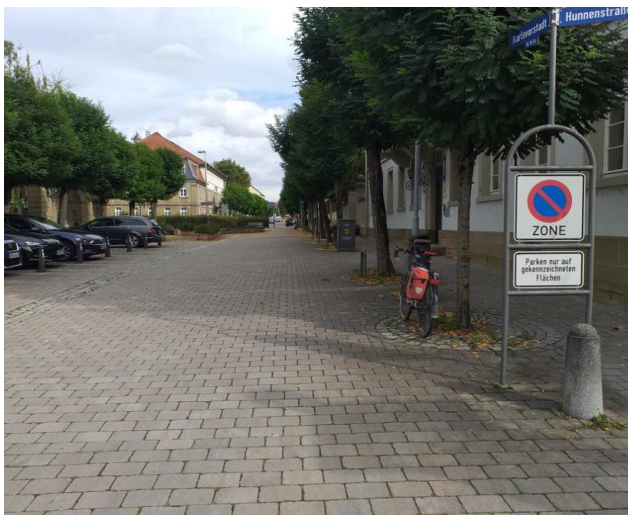
| Nr.: 75 | Öhringen | Um-/Ausbau | |
|---|---|---|---|
| Radinfrastruktur mangelhaft | | | |

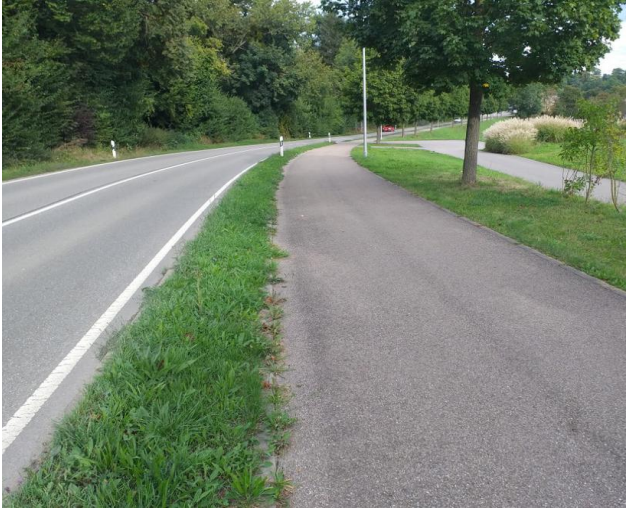
| <b>Knotendaten im Bestand</b><br>Knotenart      Querung einer übergeordneten Straße<br>Beschreibung      Querungsstelle ohne Sicherung - Sichtfeld nicht gegeben<br>Knotendetails      - | | |
| <b>Defizitanalyse</b><br>Gefahrenstelle<br>Furtmarkierung fehlt | | |

| <b>Maßnahmenvorschlag</b><br>Furt herstellen | | |
| <b>Musterlösung</b> Seite: 2.1-8 | | |

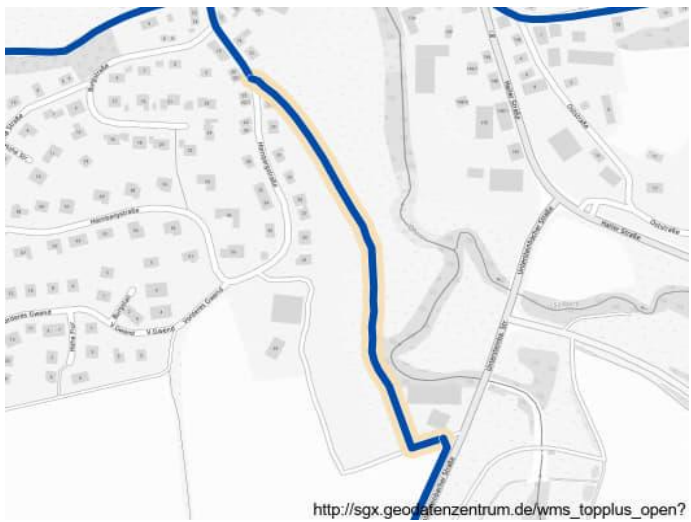
| Nr.: 79 | Öhringen | Randmarkierung | |
|---|---|---|---|
| Radinfrastruktur mangelhaft<br>Fehlende Sicherheit bei Dämmerung und Nacht. | | | |

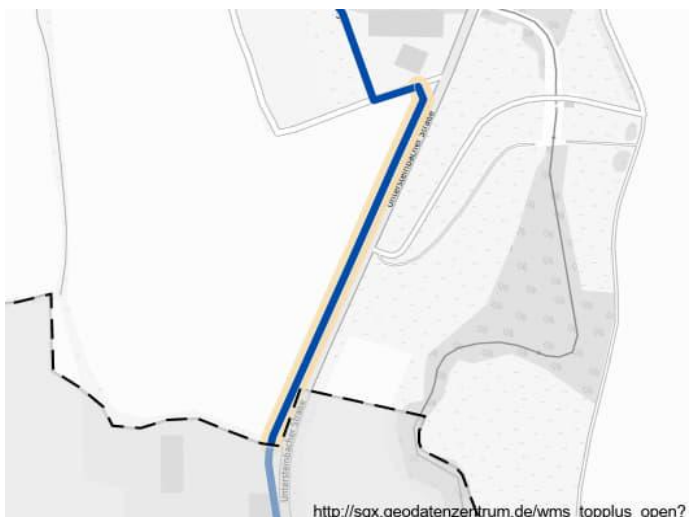
| <b>Defizitanalyse</b><br>Radinfrastruktur mangelhaft<br>Fehlende Sicherheit bei Dämmerung und Nacht. | | | | | |

| <b>Maßnahmenvorschlag</b><br>Randmarkierung herstellen (durchgezogen) | | | | | |

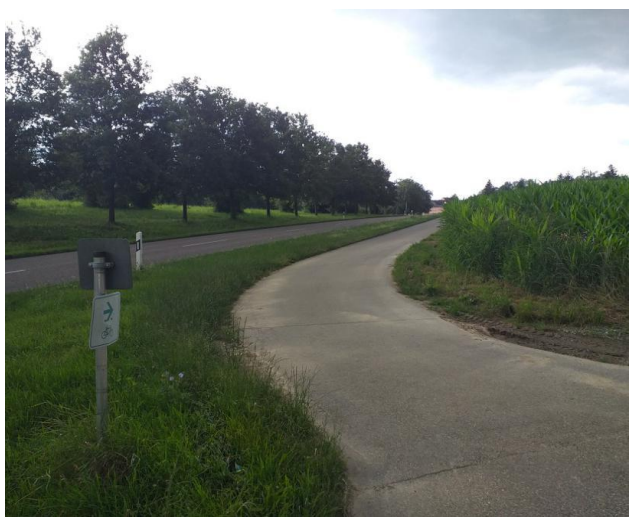
| <b>Streckendaten im Bestand</b><br>Führungsform straßenbegleitend geführter Geh-/Radweg gemeinsam - Breite: 2,50 m - 3,00 m<br>Belagsart /-mangel Asphalt (keine Schäden) | | | | | |

| <b>Musterlösung</b> Musterblatt: Basis 8a-4 | | | | | |

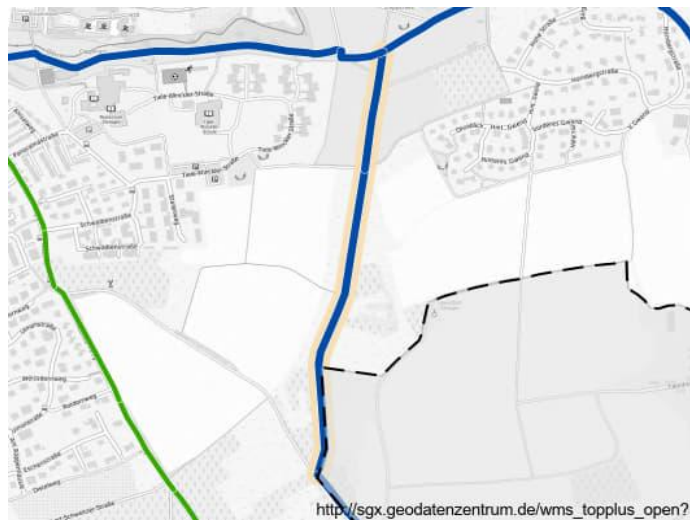
| Nr.: 82 | Öhringen | Randmarkierung | |
|---|---|---|---|
| Radinfrastruktur mangelhaft<br>Fehlende Sicherheit bei Dämmerung und Nacht. | | | |

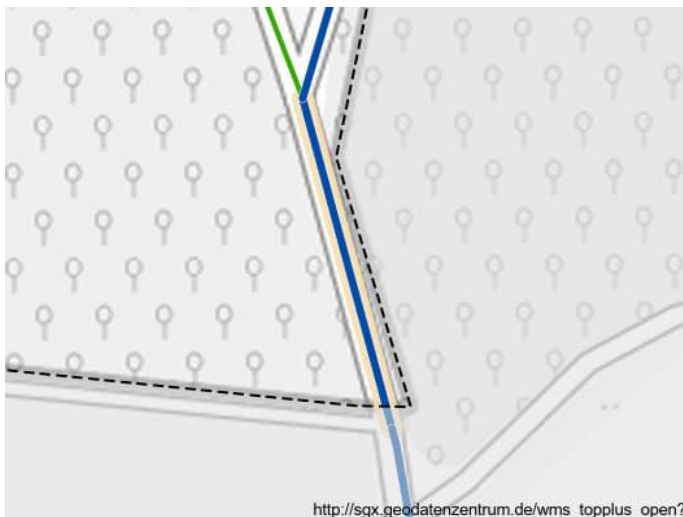
| Radinfrastruktur mangelhaft<br>Fehlende Sicherheit bei Dämmerung und Nacht. | | | |

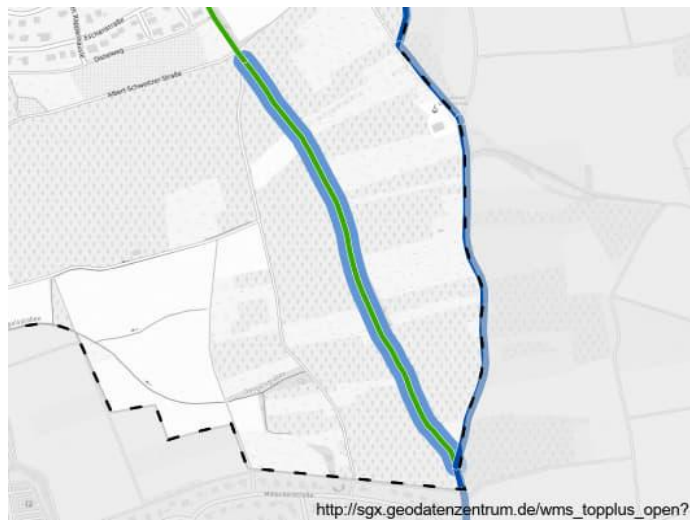
| Nr.: 84 | Öhringen | StVO-Beschilderung | |
|---|---|---|---|
| <b>Defizitanalyse</b><br>Beschilderungsmangel<br>Der Streckenabschnitt ist nicht für den Radverkehr freigegeben. | | | |

| Nr.: 84 | Öhringen | StVO-Beschilderung | |
|---|---|---|---|
| <b>Maßnahmenvorschlag</b><br>Für Radverkehr und S-Pedelecs freigeben | | | |

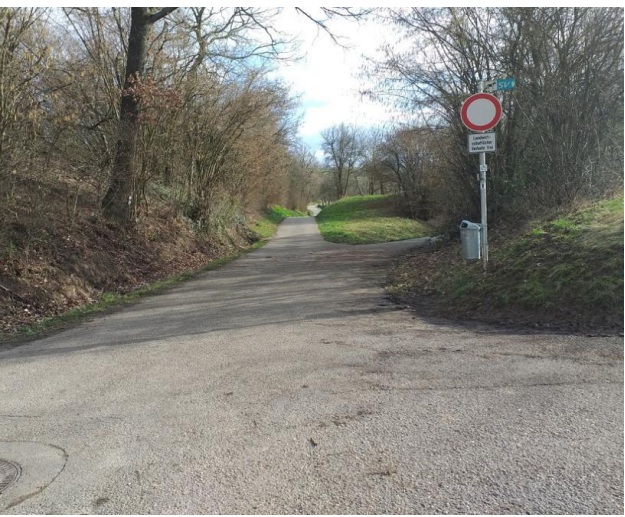
| Nr.: 84 | Öhringen | StVO-Beschilderung | |
|---|---|---|---|
| <b>Streckendaten im Bestand</b><br>Führungsform      Landwirtschaftlicher Weg (selbstständig) - Breite: 3,00 m - 4,00 m<br><br>Belagsart /-mangel      Asphalt (keine Schäden) | | | |

| Nr.: 84 | Öhringen | StVO-Beschilderung | |
|---|---|---|---|
| <b>Musterlösung</b> Seite: 2.2-3 | | | |

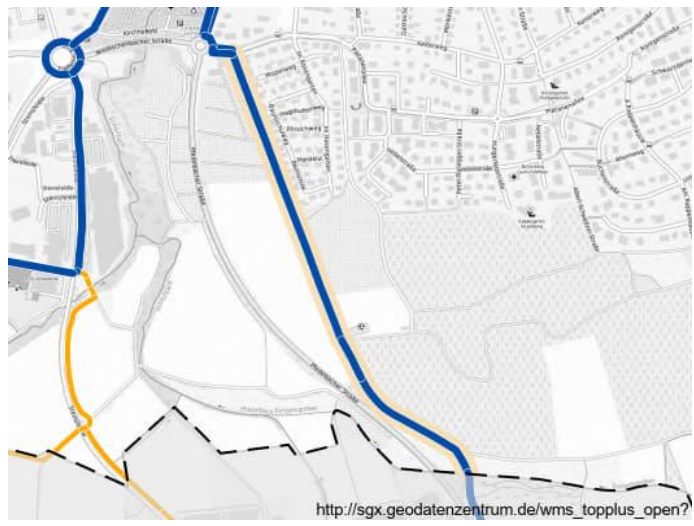
**Defizitanalyse**  
 Radinfrastruktur mangelhaft  
 Der vorhandene Weg ist untermaßig.

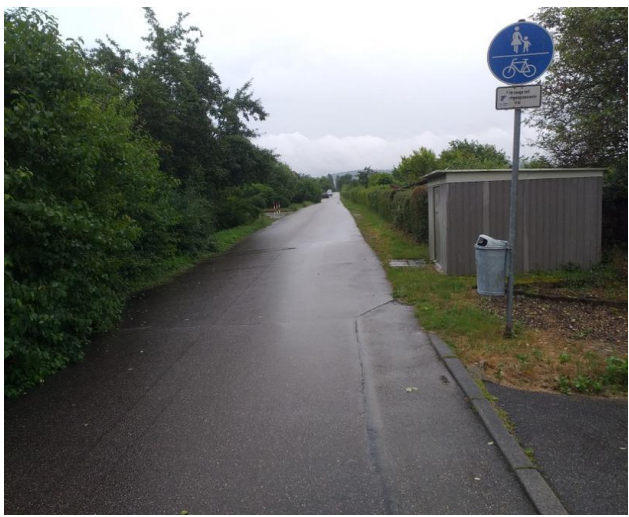
**Streckendaten im Bestand**  
 Führungsform      selbstständig geführter Geh-/Radweg gemeinsam - Breite: 3,00 m - 4,50 m / selbstständig geführter Geh-/Radweg gemeinsam - Breite: 2,50 m - 3,00 m  
 Belagsart /-mangel      Asphalt (keine Schäden)

**Maßnahmenvorschlag**  
 Randmarkierung herstellen (durchgezogen)  
 Für S-Pedelecs freigeben

**Musterlösung**      Musterblatt: Basis 8a-4; Seite: 2.2-4

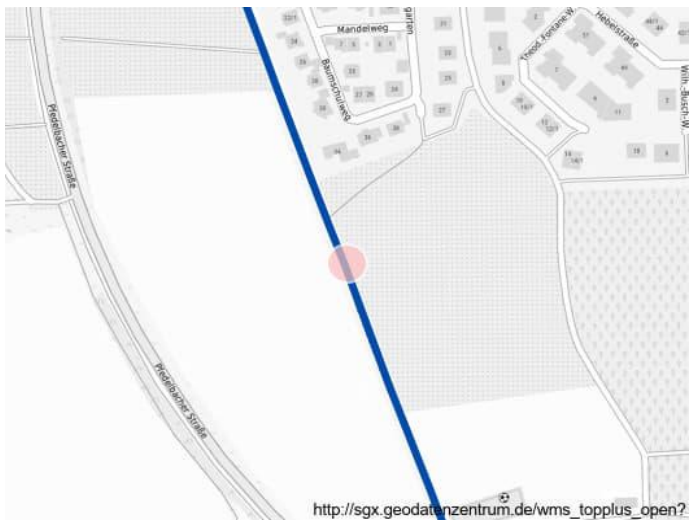
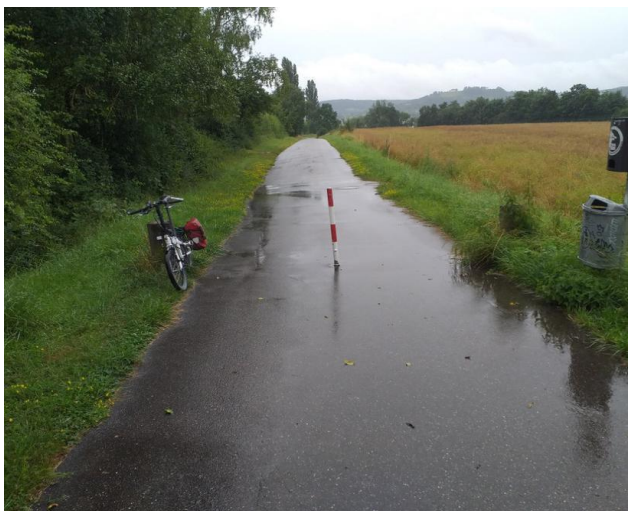
| <b>Knotendaten im Bestand</b><br>Knotenart      Barriere<br>Beschreibung      Poller ungesichert<br>Knotendetails      - | | |
| <b>Defizitanalyse</b><br>Gefahrenstelle | | |

| <b>Maßnahmenvorschlag</b><br>Verzicht auf Poller prüfen bzw. regelkonform sichern | | |
| <b>Musterlösung</b> Seite: 2.1-11, Musterblatt: Basis 8a-3 | | |

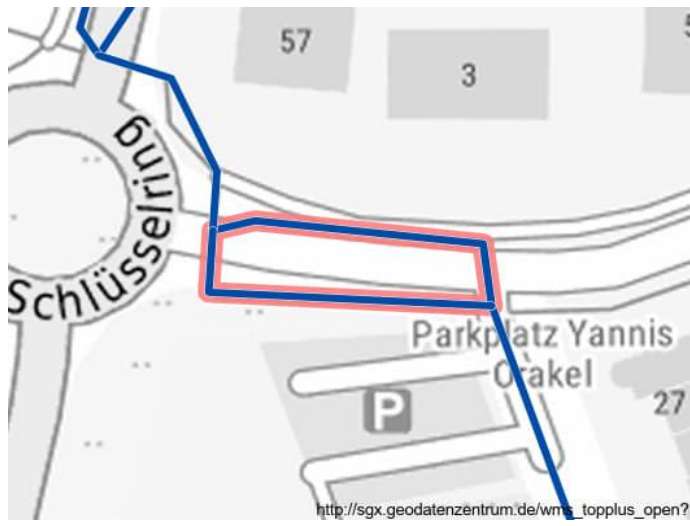
**Defizitanalyse**  
 Radinfrastruktur mangelhaft / Gefahrenstelle  
 Aufstellflächen ungenügend, Radinfrastruktur zu schmal, Führung im Zweirichtungsverkehr

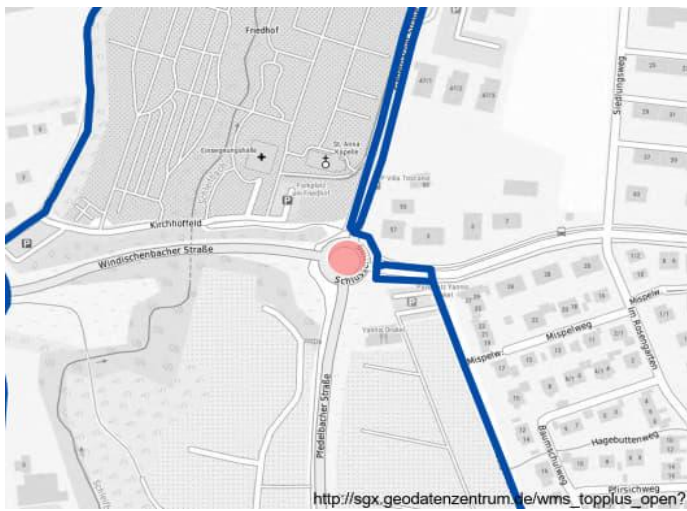
| Gefahrenstelle<br>Radverkehr ist an dem Knotenpunkt mangelhaft berücksichtigt. | | | | | | | | | | | | | | | | | | | | |

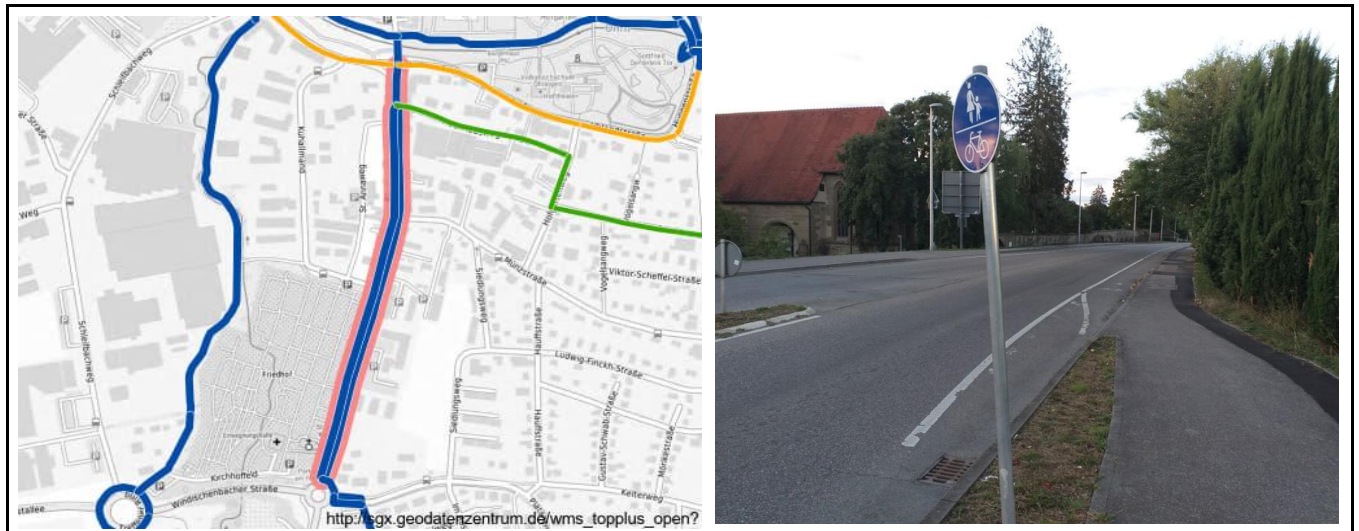
Belagsart /-mangel Asphalt (Abplatzungen / Schlaglöcher)

Radinfrastruktur mangelhaft

Schutzstreifen zu schmal und Seitenräume untermaßig
