| <b>Nr.:</b> 1 | <b>Öhringen</b> | <b>Furt</b> |
| <b>Straße</b><br>K 2384 (Ohrntalstraße) / Friedrichstraße | | |

| Nr.: 3 | Öhringen | Randmarkierung |

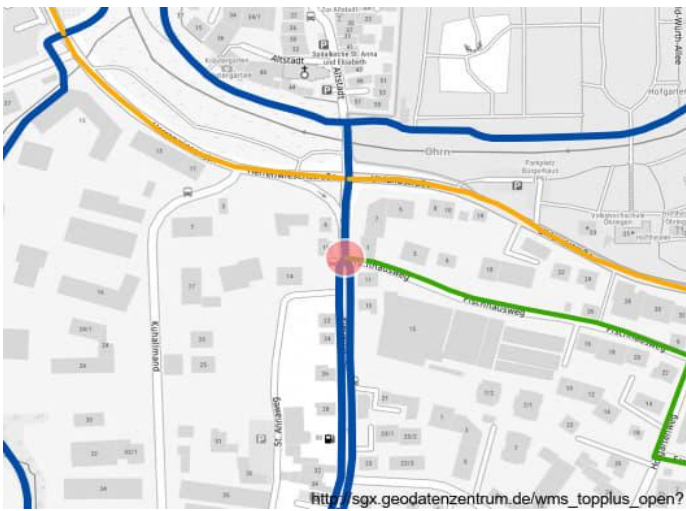
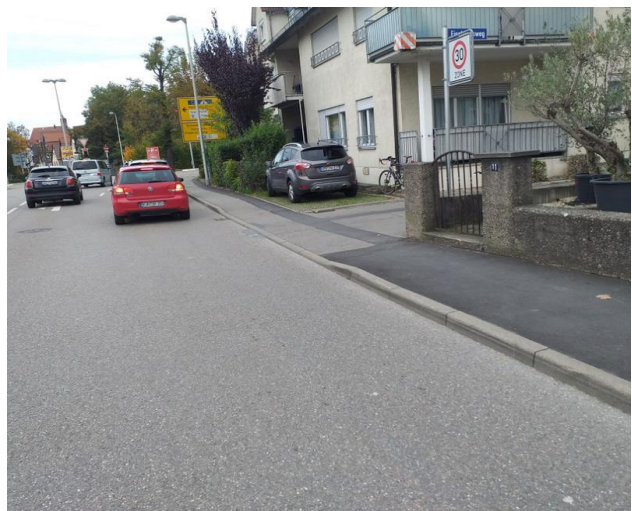
| <b>Knotendaten im Bestand</b><br>Knotenart      Querung einer übergeordneten Straße<br>Beschreibung      Querungsstelle ohne Sicherung - Sichtfeld gegeben<br>Knotendetails      - | | |
| <b>Defizitanalyse</b><br>Querungsdefizit | | |

| <b>Maßnahmenvorschlag</b><br>Querungshilfe anlegen | | |
| <b>Musterlösung</b> Musterblätter: Basis 9b | | |

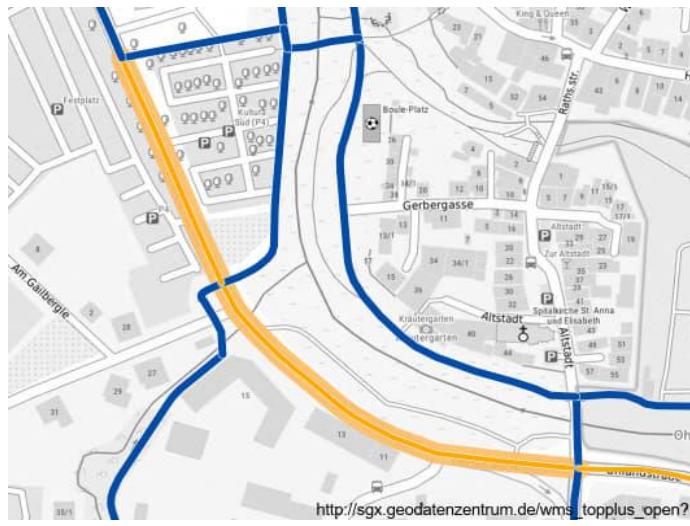
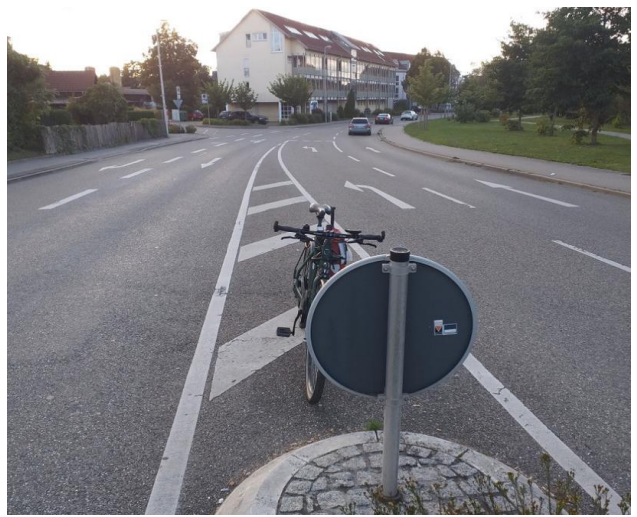
| Nr.: 91 | | Öhringen | | Markierung | | |
|---|---|---|---|---|---|---|
| Radinfrastruktur fehlt - Netzlücke | | | | | | |
| Es ist keine Radinfrastruktur vorhanden. Der Radverkehr wird im Mischverkehr auf der Fahrbahn geführt. | | | | | | |

| Nr.: 91 | | Öhringen | | Markierung | | |
|---|---|---|---|---|---|---|
| Piktogrammreihe markieren (beidseitig) | | | | | | |

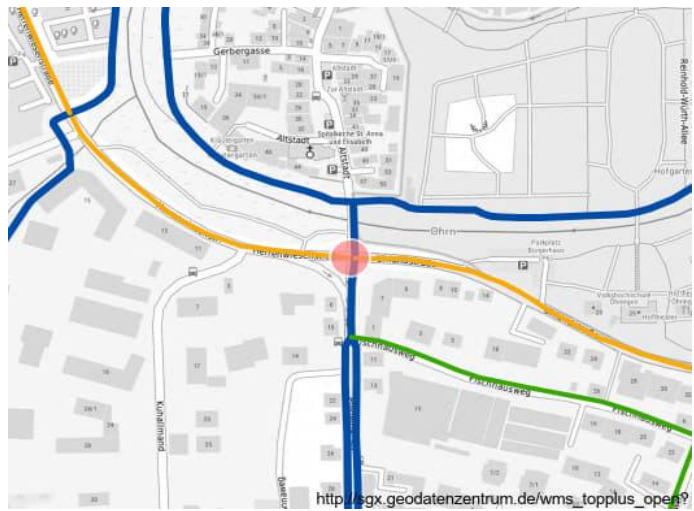
| <b>Defizitanalyse</b><br>Gefahrenstelle<br>Radverkehr ist an dem Knotenpunkt mangelhaft berücksichtigt. | | | | | | | | | | | | | | | | | | | | | | | | |
| <b>Bemerkungen</b><br>Der Radverkehr ist im Knotenpunkt mangelhaft berücksichtigt. Durch den freien Rechtsabbieger kann der Kfz-Verkehr zügig ohne Signalisierung in die Pfedelbacher Straße einbiegen. Dabei können Radfahrende, die im Mischverkehr auf der Fahrbahn fahren übersehen werden. Die Querung im Seitenraum ist umwegig. Der Rückbau des freien Rechtsabbiegers soll geprüft werden.<br>Die Umgestaltung des Knotenpunktes in einen Kreisverkehr soll geprüft werden. | | | | | | | | | | | | | | | | | | | | | | | | |

| <b>Maßnahmenvorschlag</b><br>Knotenpunkt baulich umgestalten | | | | | | | | | | | | | | | | | | | | | | | | |

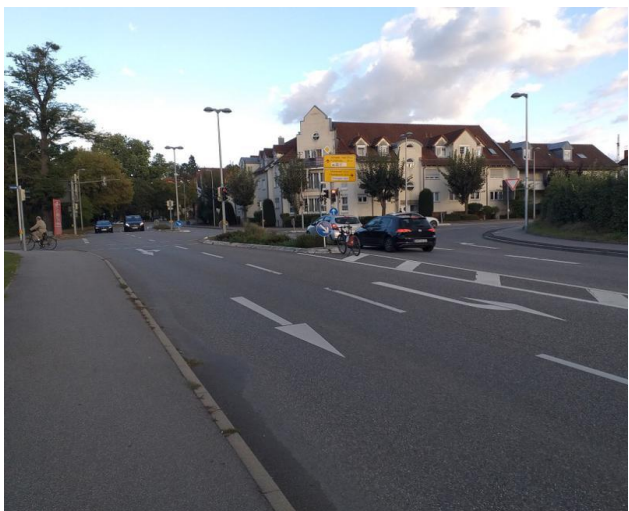
| <b>Knotendaten im Bestand</b><br>Knotenart      Knoten mit LSA<br>Beschreibung      LSA-Knoten mit Radverkehrsführung über Fahrbahn (Mischverkehr) -<br>Knotendetails      - | | | | | | | | | | | | | | | | | | | | | | | | |

| <b>Musterlösung</b> Musterblätter: Basis 10 | | | | | | | | | | | | | | | | | | | | | | | | |

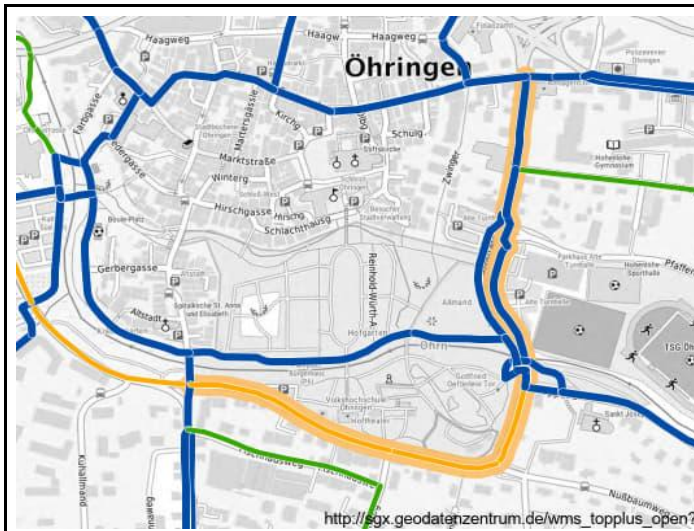
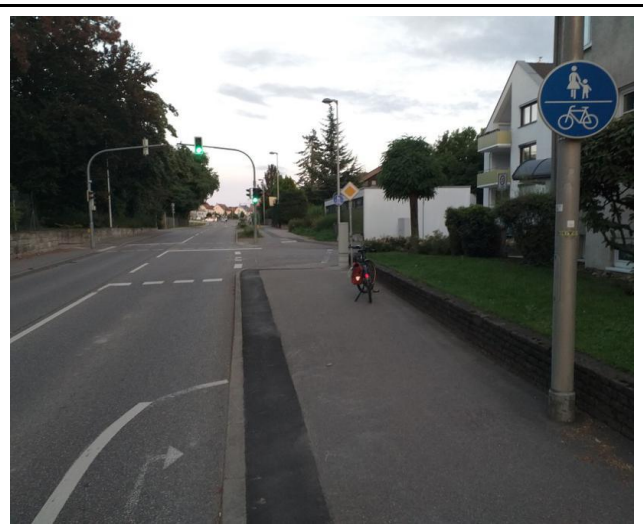
| <b>Defizitanalyse</b><br>Radinfrastruktur mangelhaft<br>Die vorhanden Infrastruktur für den Radverkehr ist mangelhaft (Schutzstreifen zu schmal, Sicherheitstrennstreifen fehlen) |

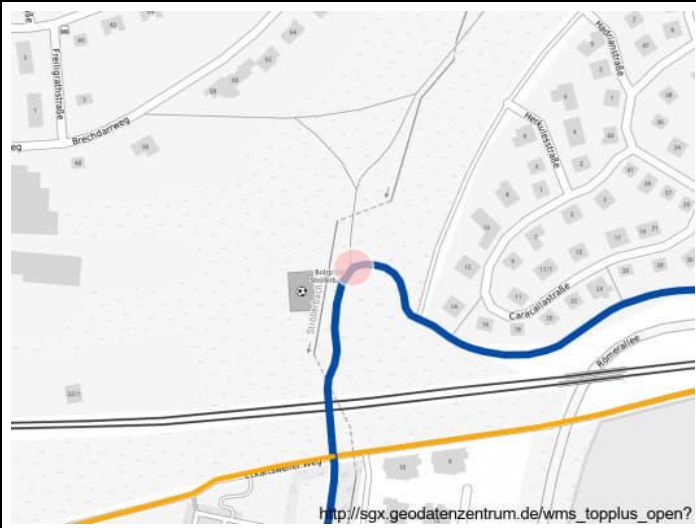
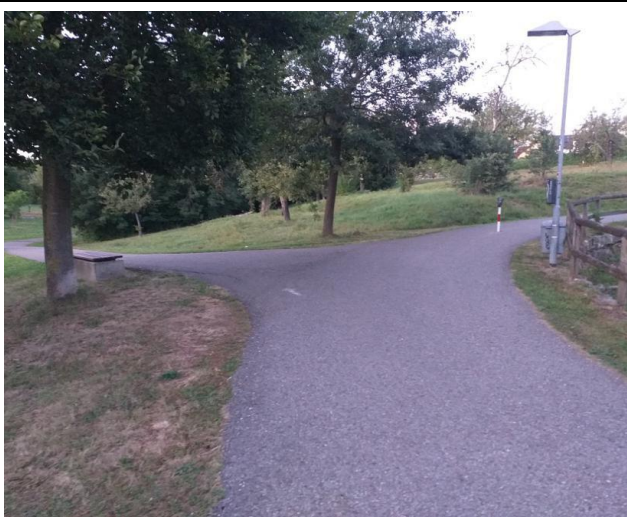
| <b>Knotendaten im Bestand</b><br>Knotenart            Barriere<br>Beschreibung       Sperrpfosten nicht gesichert<br>Knotendetails       - | | |
| <b>Defizitanalyse</b><br>Gefahrenstelle | | |

| <b>Maßnahmenvorschlag</b><br>Verzicht auf Poller prüfen bzw. regelkonform sichern | | |
| <b>Musterlösung</b> Seite: 2.1-11, Musterblatt: Basis 8a-3 | | |

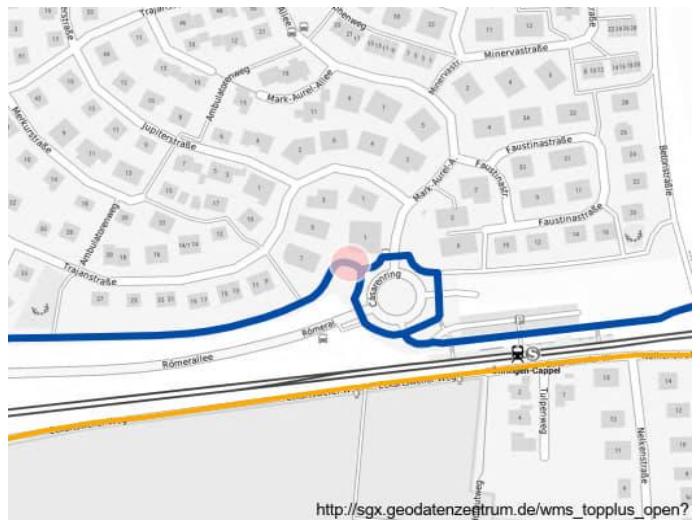
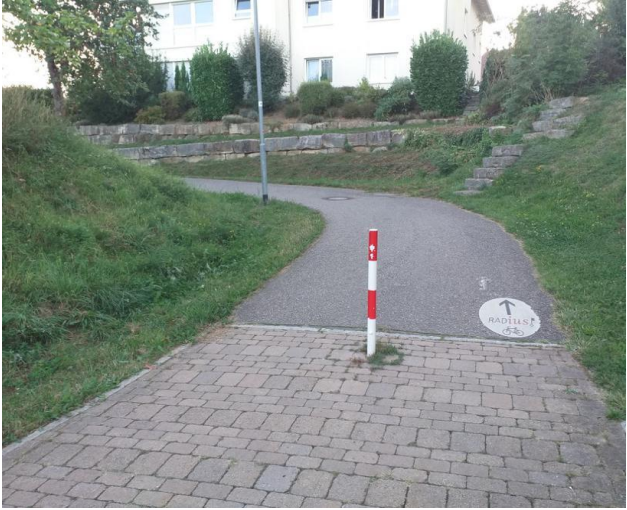
| <b>Knotendaten im Bestand</b><br>Knotenart            Barriere<br>Beschreibung       Poller ungesichert<br>Knotendetails       - | | |
| <b>Defizitanalyse</b><br>Gefahrenstelle | | |

| <b>Maßnahmenvorschlag</b><br>Verzicht auf Poller prüfen bzw. regelkonform sichern | | |
| <b>Musterlösung</b> Seite: 2.1-11, Musterblatt: Basis 8a-3 | | |

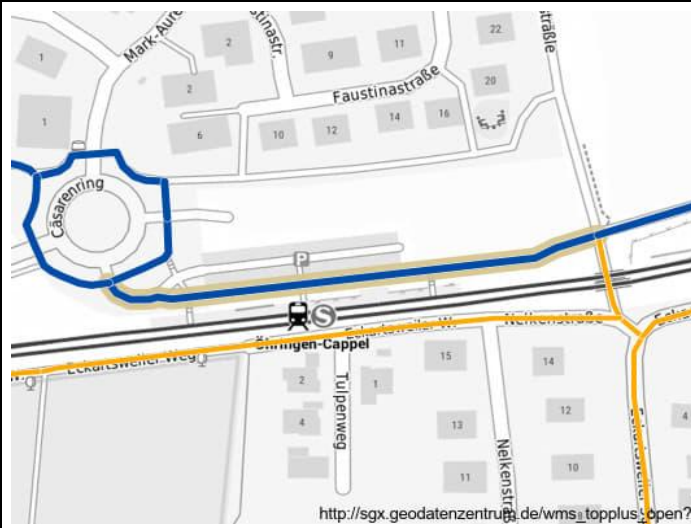
**Defizitanalyse**  
 Belagsmangel  
 Der vorhandene Belag weist abschnittsweise Schäden auf.

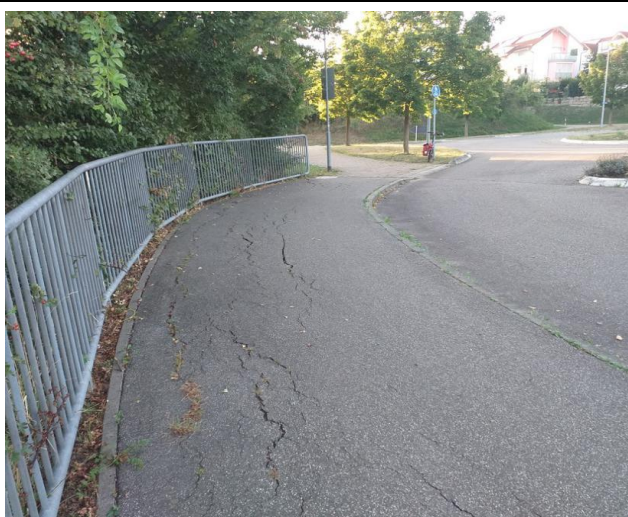
Belagsart /-mangel      Asphalt (abschnittsweise auftretende Schäden)

**Maßnahmenvorschlag**  
 Belag abschnittsweise erneuern

**Musterlösung**      Seite: 2.1-13

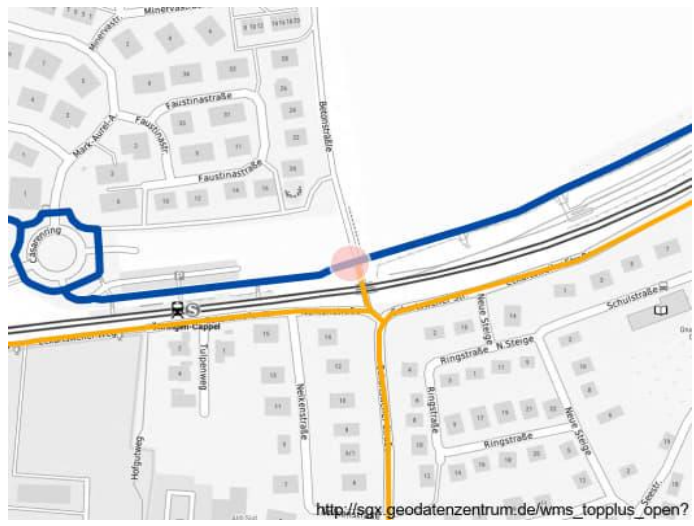
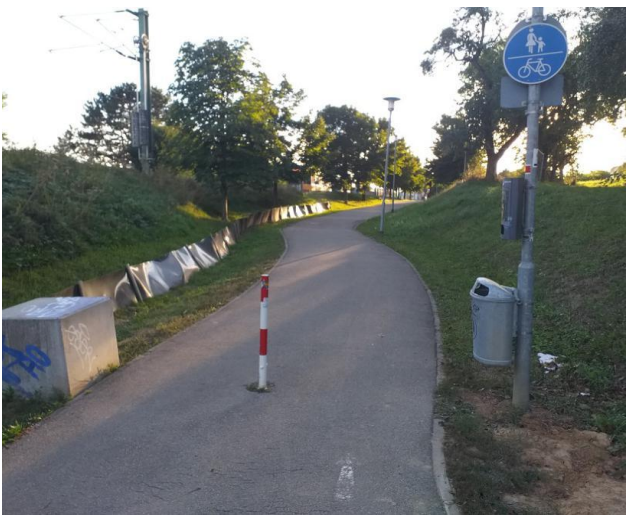
| <b>Knotendaten im Bestand</b><br>Knotenart      Barriere<br>Beschreibung      Poller ungesichert<br>Knotendetails      - | | |
| <b>Defizitanalyse</b><br>Gefahrenstelle | | |

| <b>Maßnahmenvorschlag</b><br>Verzicht auf Poller prüfen bzw. regelkonform sichern | | |
| <b>Musterlösung</b> Seite: 2.1-11, Musterblatt: Basis 8a-3 | | |

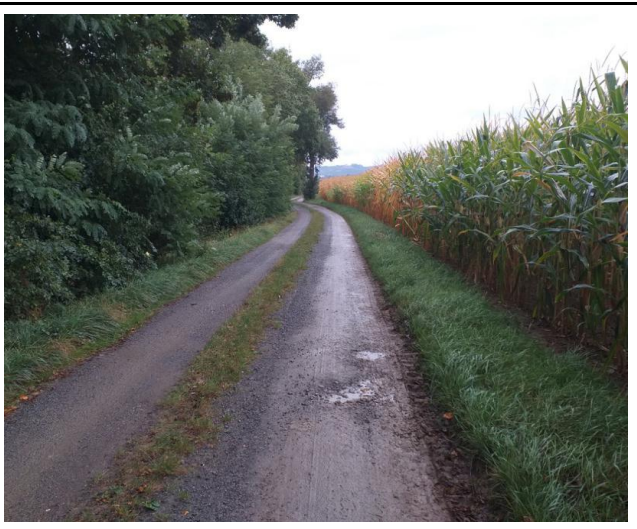
| Belagsmangel<br>Der vorhandene Belag erfüllt nicht die Kriterien der Alltagstauglichkeit. | | | |

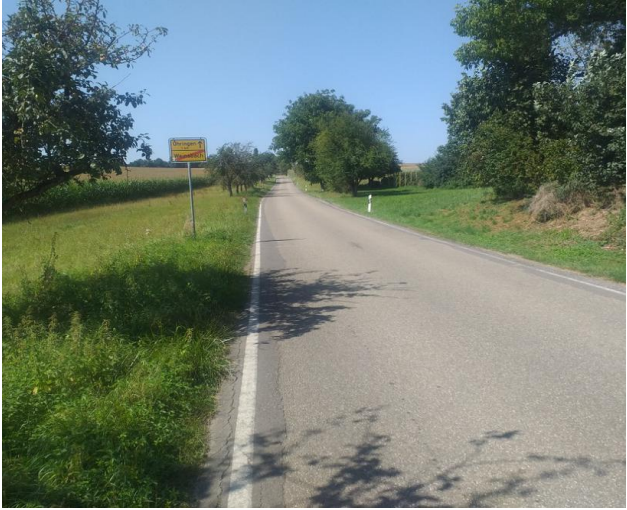
Belagsart /-mangel      Asphalt (keine Schäden)

**Maßnahmenvorschlag**  
 (Geh-)/Radweg neu bauen

**Musterlösung**      Musterblätter: Basis 2b

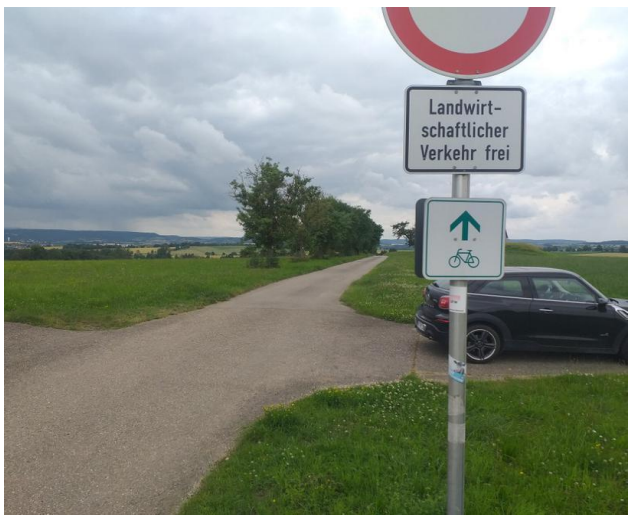
| <b>Defizitanalyse</b> | | | |
| Beschilderungsmangel | | | |

| <b>Maßnahmenvorschlag</b> | | | |
| Für Radverkehr freigeben | | | |

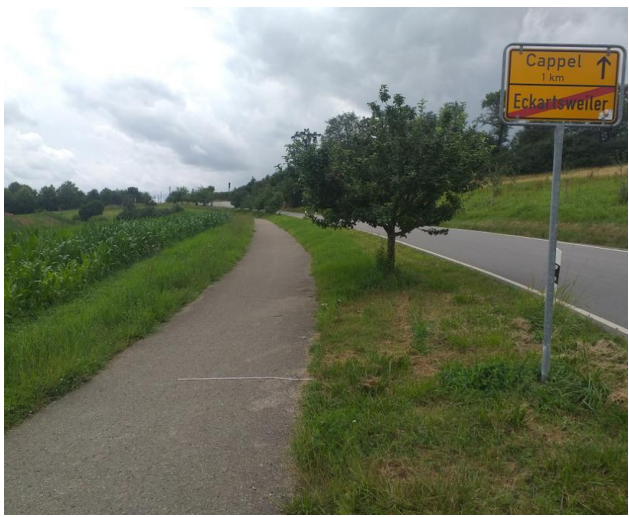
| <b>Defizitanalyse</b> | | | |
| Beschilderungsmangel | | | |

| <b>Maßnahmenvorschlag</b> | | | |
| Benutzungspflicht Radverkehr aufheben | | | |

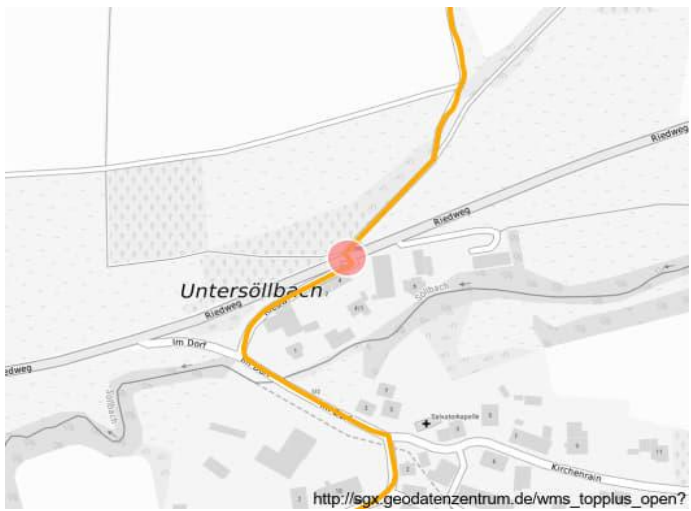
| <b>Knotendaten im Bestand</b><br>Knotenart      Knoten mit vorfahrtsregelnden Verkehrszeichen<br>Beschreibung      Nicht-abknickende Vorfahrt - Radverkehr ist mangelhaft berücksichtigt<br>Knotendetails      - | | | | | | | | | | | | | | | | | | | | | | | | | | | |
| <b>Defizitanalyse</b><br>Querungsdefizit | | | | | | | | | | | | | | | | | | | | | | | | | | | |

| <b>Maßnahmenvorschlag</b><br>Querungshilfe anlegen | | | | | | | | | | | | | | | | | | | | | | | | | | | |
